Résumé  
Rapport d'Enquête de Sécurité  
Heurt de véhicule sur un passage à niveau  
Morlanwelz - 27 novembre 2017

# RÉSUMÉ

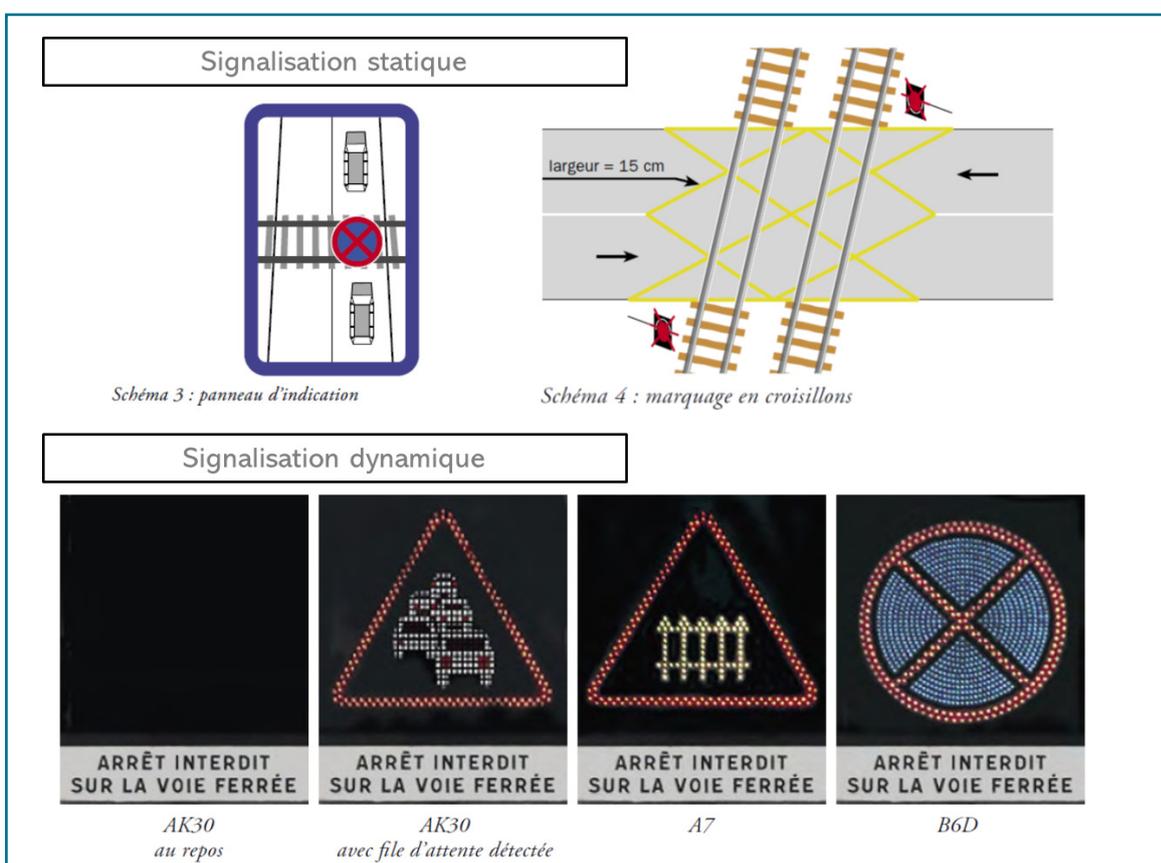
Dans des situations ou des conditions particulières de circulation, la remontée de files jusqu'au passage à niveau peut avoir lieu et donc représenter une source potentielle de blocage des véhicules lors de leur traversée du passage à niveau.

En Belgique, divers groupes de travail multidisciplinaires PN ont été créés à l'initiative du gestionnaire d'infrastructure et avec la participation de nombreux acteurs. Le but est d'étudier diverses possibilités d'aménagement des passages à niveau pour attirer l'attention des usagers de la route sur les risques.

Au cours des analyses, nous avons pu constater que ce phénomène de remontée de files existe également dans d'autres pays (Pays Bas, France ...) et que différents projets sont en cours d'étude et de test. En France, par exemple, plusieurs études ont été réalisées sur la proximité de passages à niveau avec certaines configurations routières (ronds-points, carrefours, etc.) par le CERAMA<sup>2</sup>. Différents dispositifs de renforcement de signalisation routière sont notamment décrits dans le but d'annoncer les risques de remontées de files sur certains passages à niveau. Il s'agit de signalisation statique (panneaux ou marquages) ou dynamiques (panneaux ou feux de signalisation avec détection des files de véhicules). Il s'agit donc d'une signalisation routière. Des dispositifs de dégagements (voie supplémentaire pour dégager le PN en cas de remontée de file) sont également étudiés.
