Rapport d'Enquête de Sécurité

Déraillement d'un train de marchandises Lineas Aubange - 19 mai 2017

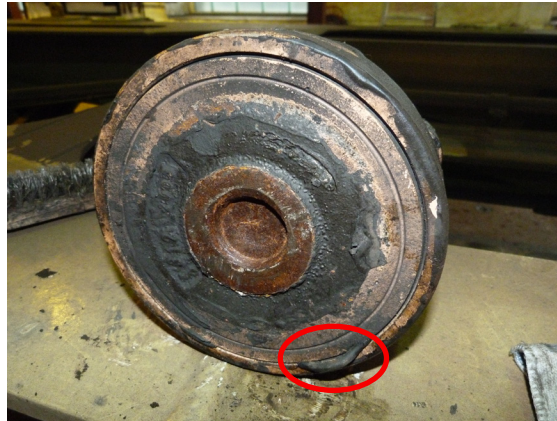
Valve de pesée où des dégâts consécutifs à l'accident sont visible (joint d'étanchéité sorti).

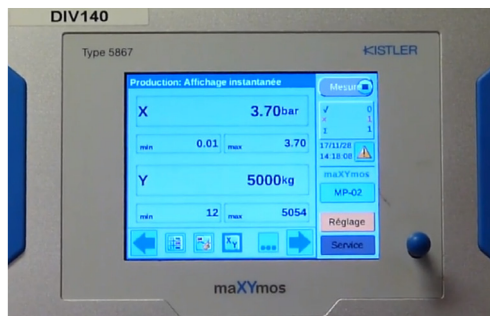
Affichage du banc de test de la valve de pesée : la valve étant de type 3, elle devrait «sortir» 4 bar si une charge de 5 tonnes lui est appliquée. Sur le banc de mesure, 3,7bar sont mesurés (valve endommagée).
