# V E R S L A G V A N H E T V E I L I G H E I D S O N D E R Z O E K

## DE TREINBOTSING VAN 15 FEBRUARI 2010 IN BUIZINGEN

Mei 2012

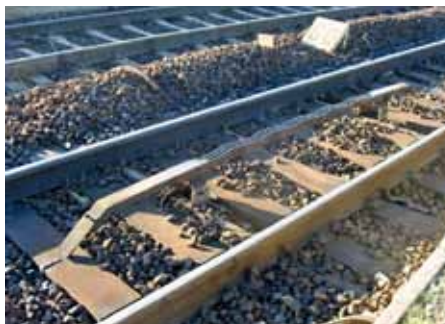
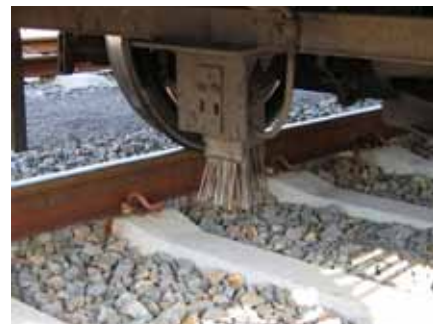
#### 3.4.1.4 STUDIE VAN DE WERKINGSTOESTAND VAN DE KROKODIL

Het systeem werkt door middel van een fysiek contact tussen metalen lamellen in het spoor ("krokodil" genoemd) en een metalen borstel onder de trein (die de aan- of afwezigheid van stroom op de krokodil detecteert).

De krokodil is een apparaat dat zich tussen de twee rails van het spoor bevindt en dat de bestuurder helpt de signalen van een sein of een bord na te leven. Het bestaat uit een stalen glijder, met een lengte van ongeveer twee meter, die wordt geraakt door een borstel op het onderstel van de motorstellen. Tussen de krokodil en de dichtstbijzijnde rail is er een potentiaalverschil waarvan de polariteit afhangt van het getoonde seinbeeld van het betreffende sein. Dat potentiaalverschil activeert een apparaat dat zich aan boord van de motorstellen bevindt.

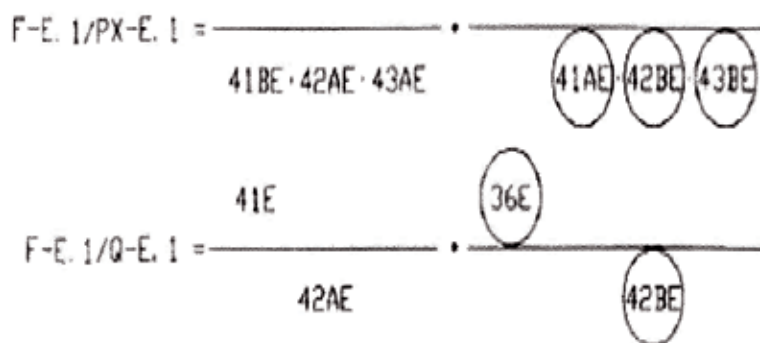
De resultaten van de studie worden opgetekend in een plan (1005) van het rooster E te Halle: voor iedere reisweg worden de beveiligingswissels bepaald die door Infrabel als noodzakelijk worden beschouwd (omcirkelde wissels hieronder) :

- de uitrusting van het rooster te Halle beantwoordt aan de voorschriften beschreven in "Toelichting 13" sinds zijn aanleg begin jaren 90,
- de wissels 43 en 44 niet weerhouden werden als beschermingswissels omdat het risico bestaat dat zij andere reiswegen hinderen en dus andere ongevallen, botsingen in het bijzonder, veroorzaken

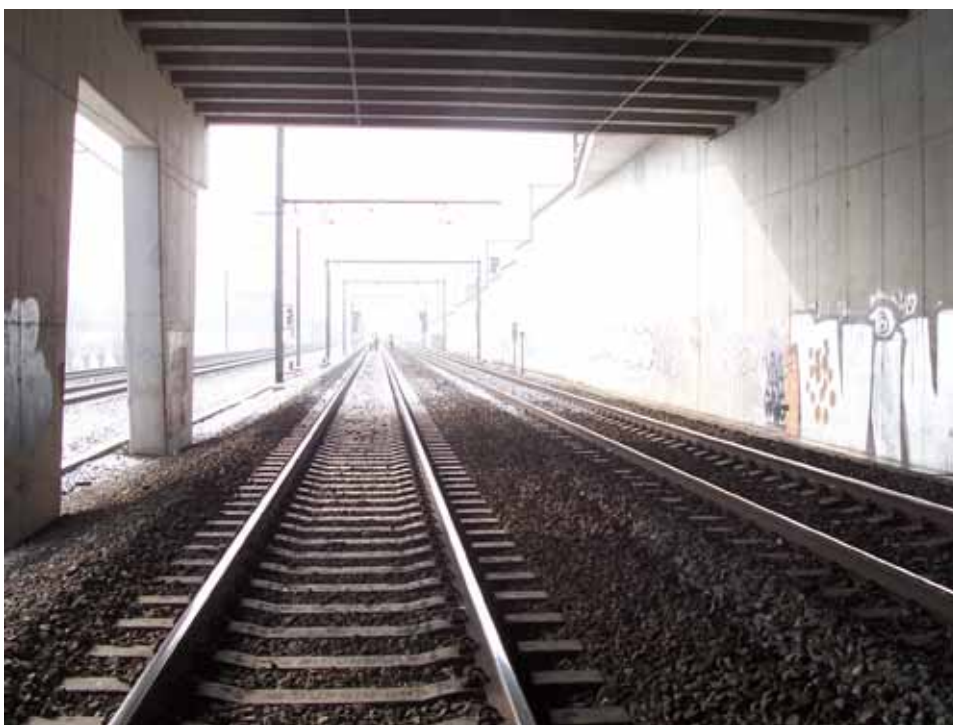
Uit het bekijken van deze film blijkt dat het sein H-E.1 vanaf de stilstand in de onbewaakte stopplaats van Buizingen zichtbaar is, ondanks de afstand (335 m) en de brug tussen het perron van Buizingen en het sein H-E.1. Bij het opnieuw vertrekken vanaf het perron en bij een 'klassiek' versnellingsprofiel (30 km/h voor de brug, 40 km/h aan het begin van de brug, 60 km/h aan het einde van de brug), stelt men vast dat het sein H-E.1 ongeveer 42 seconden zichtbaar blijft tijdens het rijden (tussen het vertrek vanaf het perron van Buizingen en het sein H-E.1). Het onderdoorrijden van de brug van lijn 26 leidt tot een verandering van de lichtsterkte die de zichtbaarheid van H-E.1 mogelijk tijdelijk kan verhinderen, maar deze zichtbaarheid wordt hersteld aan het einde van de brug en met een snelheid van 60 km/h blijven er ongeveer 7 seconden over om het sein H-E.1 waar te nemen (tussen de uitgang van de overdekte doorgang en het laatste beeld van het sein H-E.1).

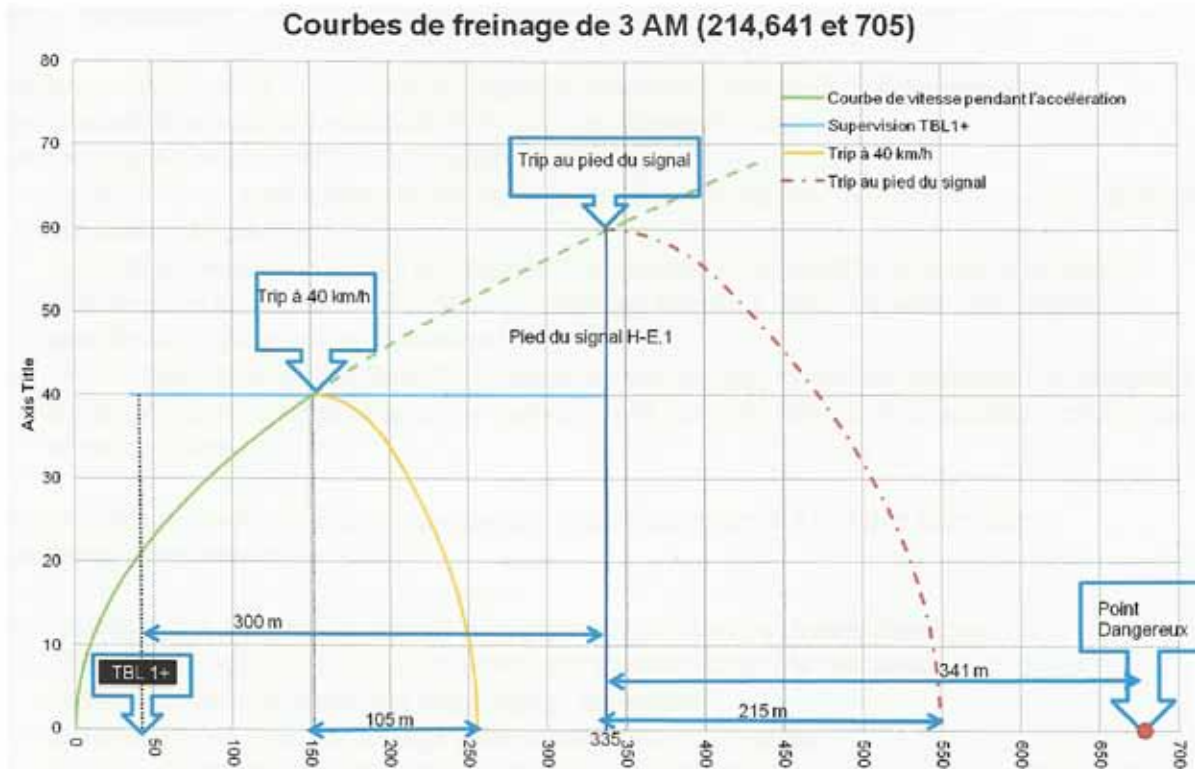
Er zijn twee gevallen mogelijk: het eerste geval tijdens de normale werking van de installatie TBL1+ grond en installatie aan boord van de trein, het tweede geval tijdens een technisch defect van de IBG<sup>45</sup> (1e TBL1+-baken) en de normale werking van de installatie aan boord van de trein.

In het eerste geval vertrekt de trein met een snelheid van 0 km/h vanaf het uiteinde van het perron. De trein krijgt, wanneer hij het baken IBG TBL1+ ongeveer 40 m na het einde van het perron tegenkomt, informatie die hem een CVR-modus (courbe de vitesse réduite = curve met beperkte snelheid) oplegt. De trein mag bijgevolg niet sneller dan 40 km/h rijden.

Ongeveer 150 m na het einde van het perron bereikt de trein een snelheid van meer dan 40 km/h. Het apparaat aan boord van het motorstel ontvangt een verzoek tot noodremming dat automatisch geactiveerd wordt aangezien de snelheid van 40 km/h overschreden werd. De stopafstand na deze noodremming is 105 m. De stilstand wordt voor het sein H-E.1 verzekerd. In dit geval rijdt de trein niet voorbij het sein.

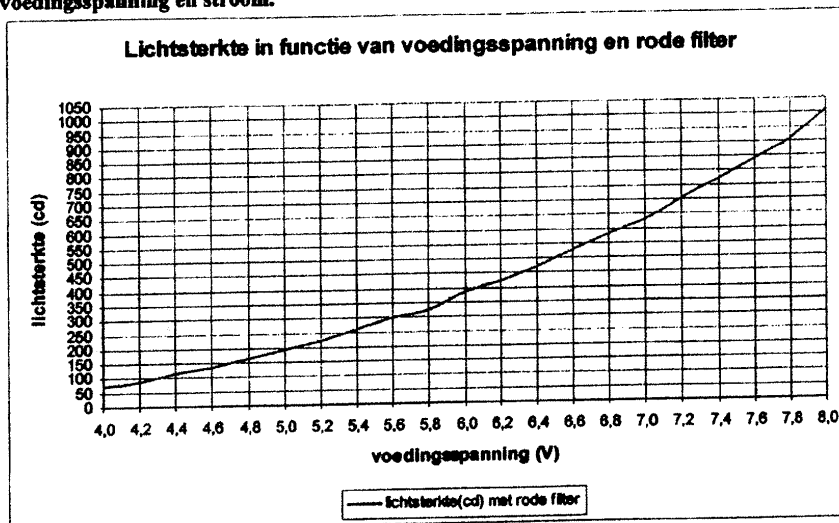
#### 5. Lichtsterkte van de lichteenheid met lamp 7.2V/15W, rode filter in functie van de voedingsspanning en stroom.

Lichtsterkte bij een voedingsspanning van 7.20V op de lamp van 7.2 V/15W: 700 cd  
 Lichtsterkte bij een voedingsspanning van 5.74V op de lamp van 7.2 V/15W: 320 cd
