Rapport d'Enquête de Sécurité  
Collision entre un train de voyageurs et  
l'arrière d'un train de marchandises  
survenue à Hermalle-sous-Huy le 5 juin 2016

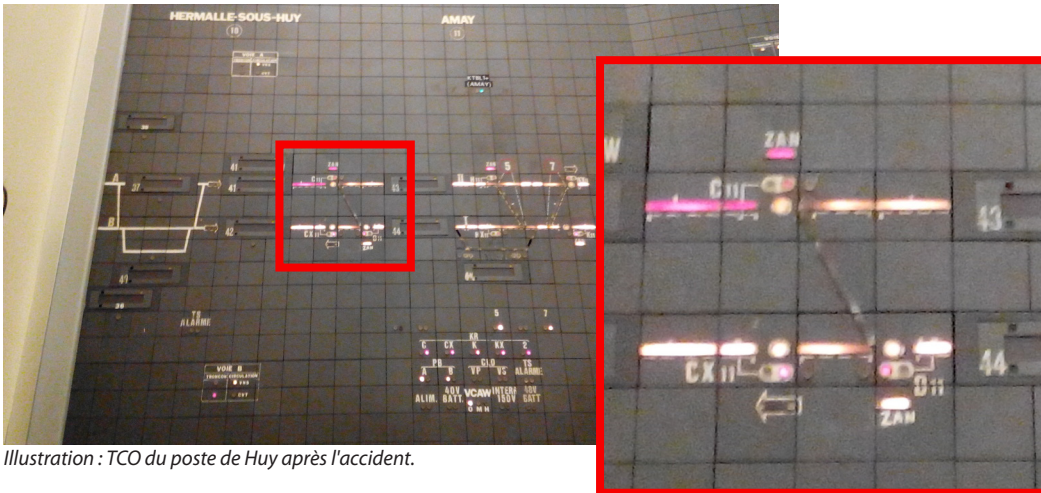
Illustration : TCO du poste de Huy après l'accident.

Le signal D.11 n'a pas été directement impacté, mais le signal B222 présentant l'aspect rouge suite au dérangement du CV(1a), le signal D.11 présentait l'aspect 2J, en conformité avec le fonctionnement de la signalisation.

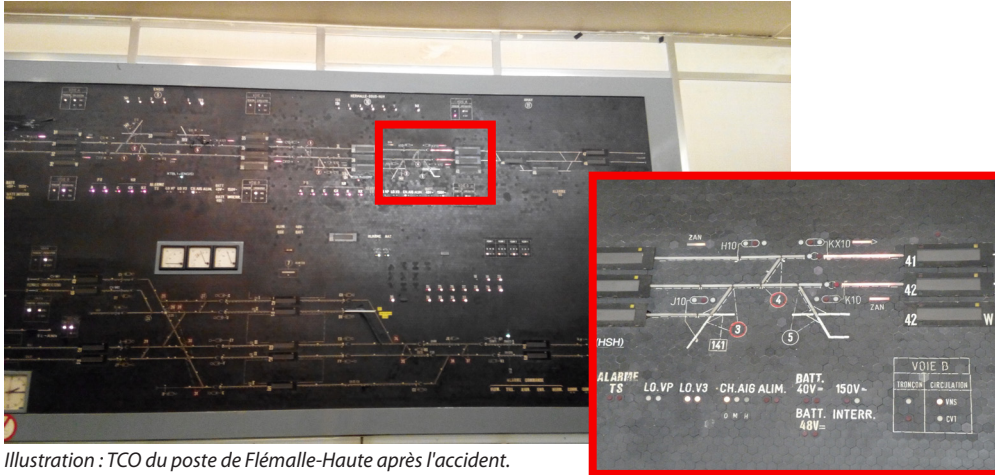
*Illustration : TCO du poste de Flémalle-Haute après l'accident.*

Le CV(K) se trouvant en dérangement suite aux orages, le signal K.10 présentait l'aspect rouge. Ceci est confirmé par les documents de bord des différents trains passés par cet endroit après les dérangements (voir plus loin), de même que les inscriptions au carnet de block.

Les dérangements de la voie B sont ensuite examinés : le remplacement des fusibles brûlés dans l'armoire du signal K.10 permet la levée du dérangement du CV(K) un peu avant 22:00.

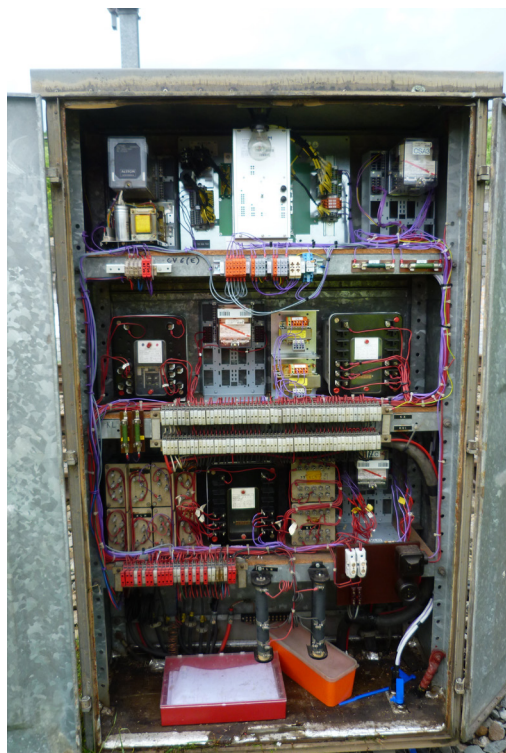
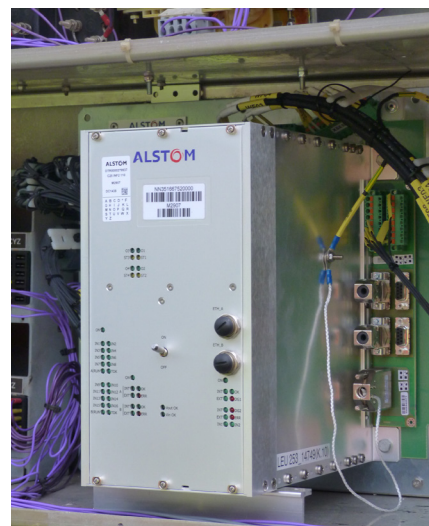
Les "Alarmes TBL" renseignées dans les carnets de block sont dues aux LEU défectueux au signal K.10 et KX.10. La conséquence est que l'Eurobalise commutable (= balise TBL1+) n'émet aucune information reflétant l'aspect du signal.

Dans le cas où le LEU détecte une combinaison invalide sur ses entrées, il transmet un code qui correspond à une sortie de zone TBL1+ et permet d'ordonner à l'équipement TBL1+ du matériel roulant de traiter l'information en provenance du crocodile.

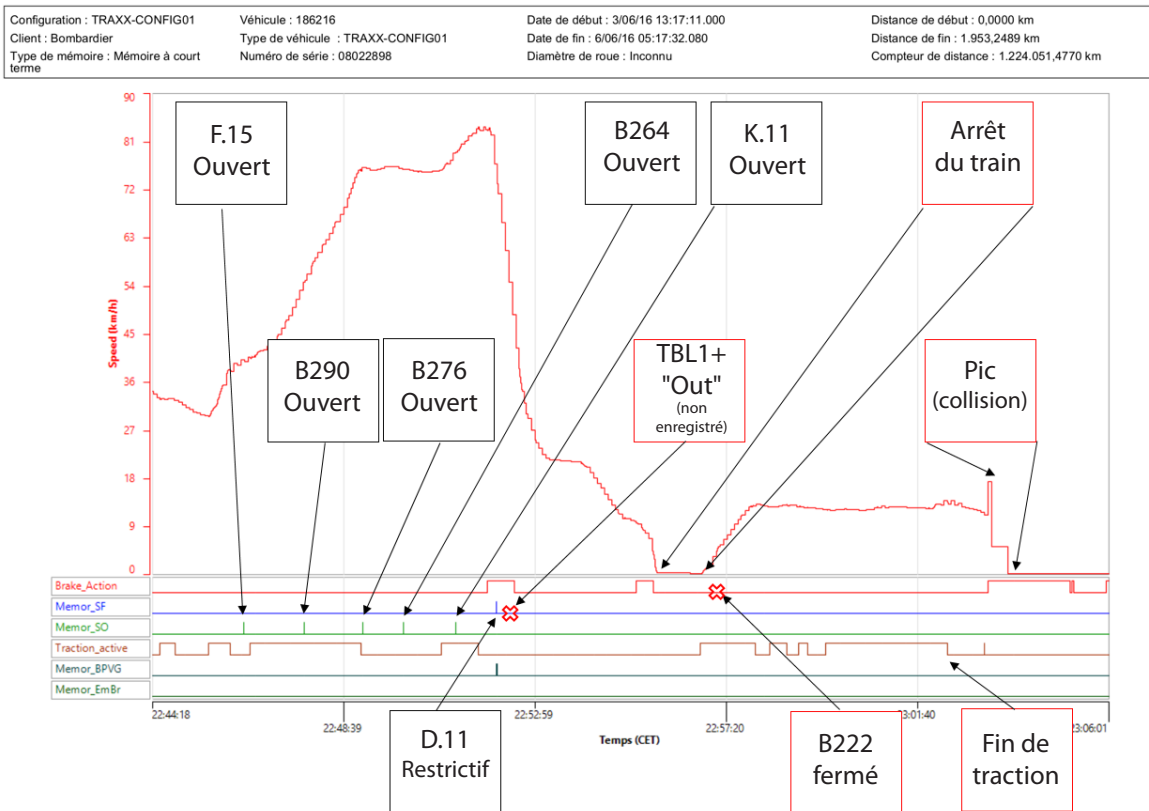
L'étude des enregistrements du train E48535 a été effectuée : le présent rapport reprend l'étude de la dernière partie du trajet, entre Huy et le lieu de l'accident. L'équipement à bord de la locomotive capte les impulsions émises par les crocodiles dans la voie.

Le train quitte la gare de Huy à la faveur du signal F.15, ouvert à 22:46:23 : le train, à ce moment, a 25 minutes d'avance sur l'horaire prévu.

Les signaux B.290, B.276, B.264 et K.11 sont rencontrés au passage (vert).

Le signal D.11, à la BK 23657, présente un aspect restrictif<sup>30</sup> : l'équipement de bord de la locomotive enregistre une impulsion positive. La vitesse du train à la hauteur du signal est de 77,09 km/h, la commande à la traction n'est pas active et la commande au freinage est active. La vitesse du train diminue. Une action de freinage amène une immobilisation du train (vitesse nulle) 1400 mètres après le signal D.11, soit environ 26 mètres avant le signal B.222.

A 23h03 17", après avoir parcouru une distance de 1256 mètres, un pic de vitesse est enregistré, suivi immédiatement d'une action de freinage. Le train est immobilisé à 23h03 44".

Le pic de vitesse observé correspond à la collision du train E3820 à l'arrière du train E48535.

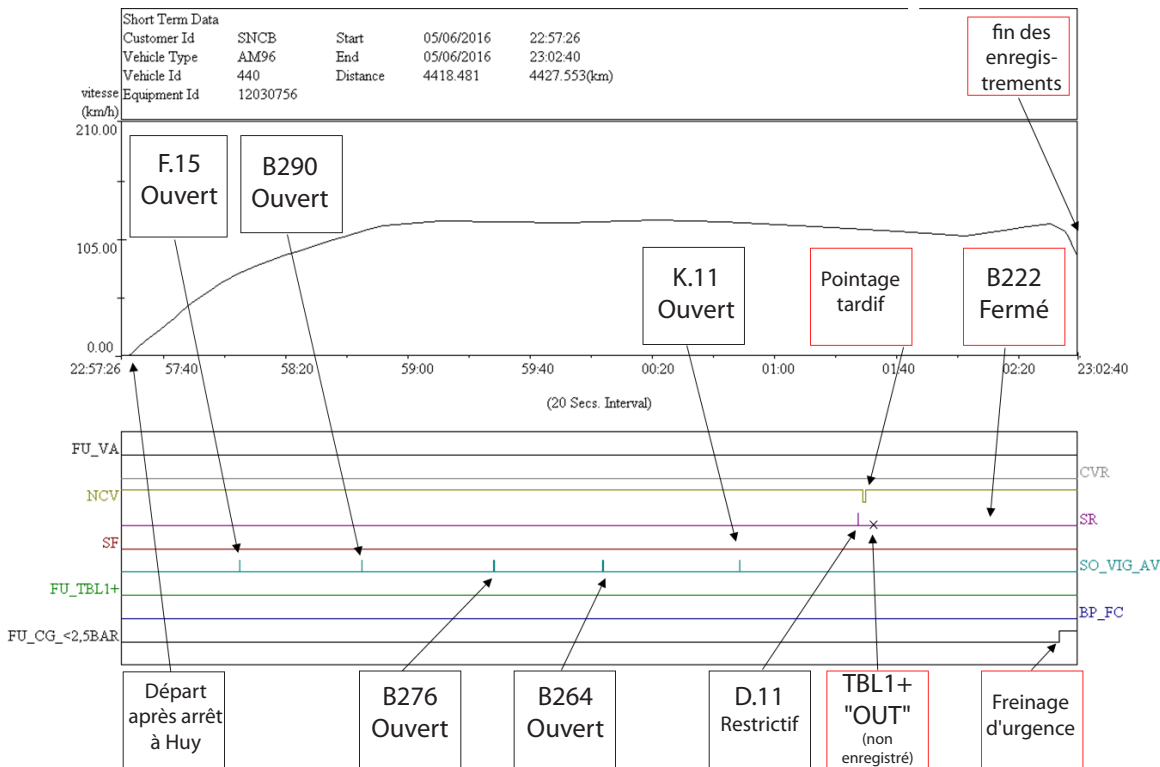
L'étude des enregistrements du train E3820 a été effectuée : le présent rapport reprend l'étude de la dernière partie du trajet, entre Huy et le lieu de l'accident.

L'équipement à bord de la locomotive (MEMOR et TBL1++) capte les impulsions émises par les crocodiles et balises TBL1+ dans la voie. Pour éviter un double traitement des informations émises tant par le crocodile que par la balise TBL1+ qui sont présents au pied des signaux équipés des 2 technologies, seule l'information TBL1+ est traitée lorsque l'équipement de bord fonctionne en mode TBL1+.

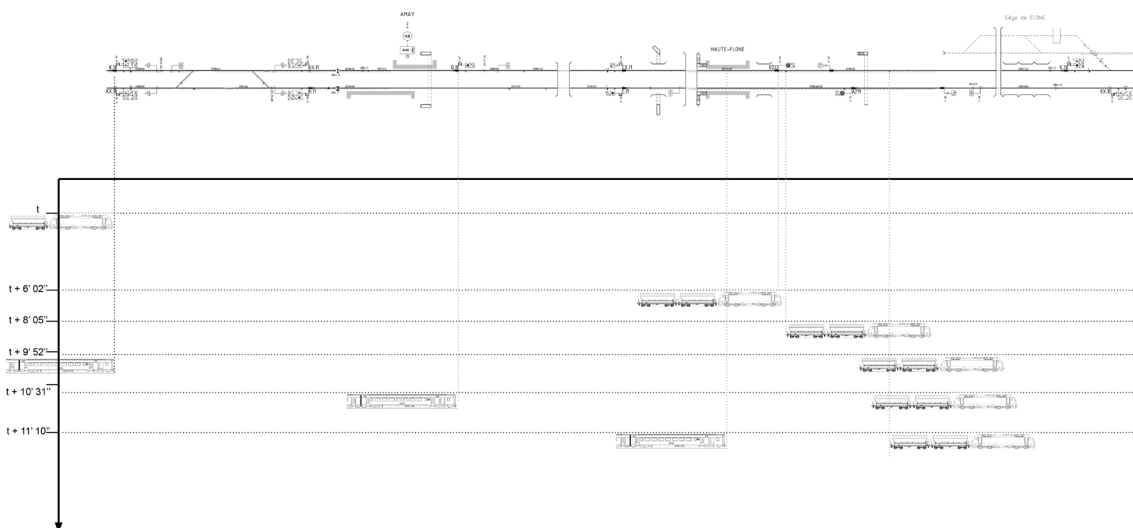
Lorsque le train de voyageurs E3820 évolue entre la distance de visibilité du signal D.11 (300 m) et le pied du signal, le train de marchandises E48535 roule en marche à vue en aval du signal B222, occupant les circuits de voie CV(O) et CV(1a) :

- il n'y a pas de train entre le signal D.11 et le signal B222 : les CV en aval du signal D.11 sont déclarés "libres";
- le CV(O) est occupé et le relais se trouve donc en position "basse" : le CV est déclaré occupé;
- le CV(1a) est en dérangement et, compte tenu de la nature intrinsèquement sûre de l'électronique, son relais n'est plus alimenté et se trouve en position "basse" : le CV est déclaré occupé.

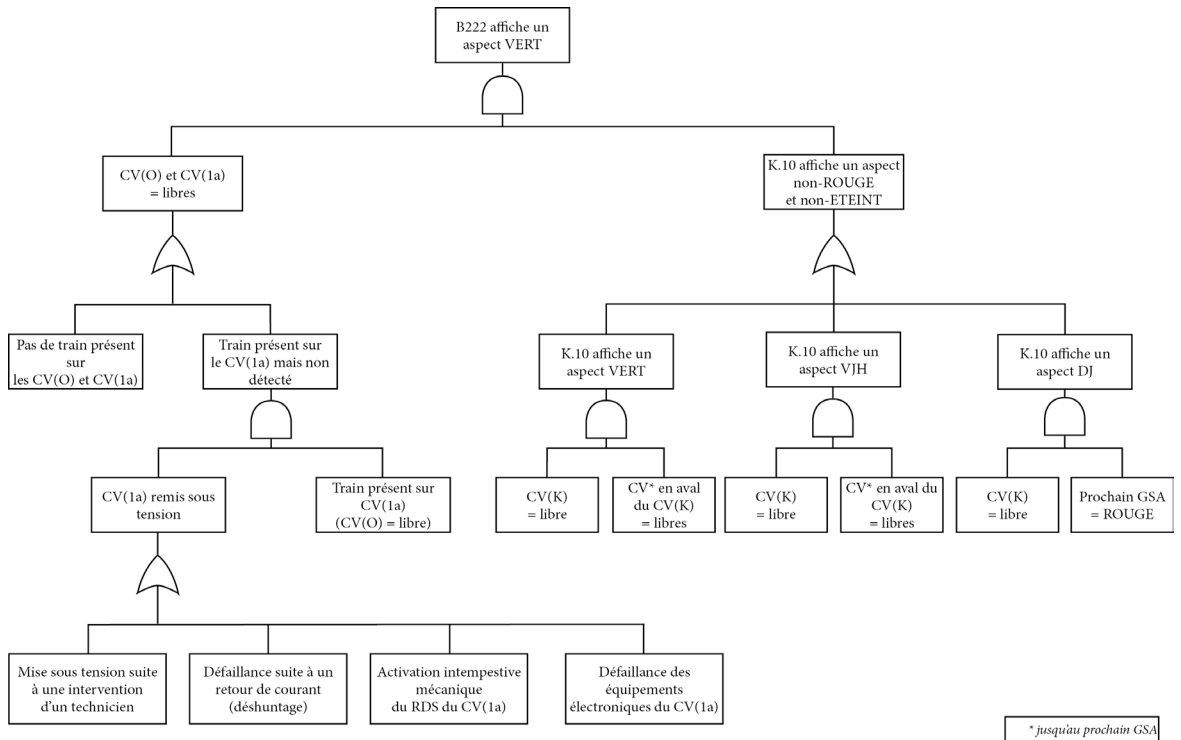
Lorsque le train de voyageurs E3820 se trouve en amont du signal B222 à distance de visibilité de ce signal, le train de marchandises E48535 n'occupe plus que le CV(1a). En dérangement, son relais n'est plus alimenté et se trouve en position "basse" : le CV est déclaré occupé.

Dans cette situation, selon l'arbre de défaillance ci-dessous, la position de ce relais est la seule condition liée à l'occupation de la section directement en aval du signal B222 pour que ce signal B222 affiche le rouge :

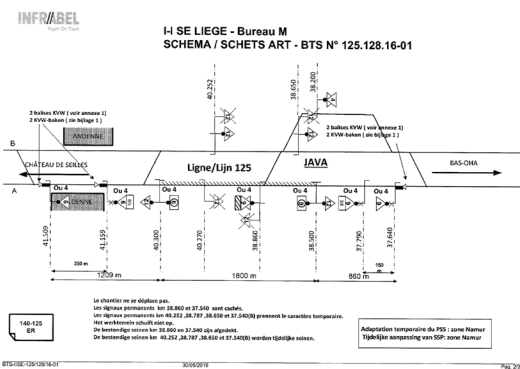
Illustrations : extraits du document ART transmis par Infrabel aux entreprises ferroviaires.

A la sortie de cette zone de travaux, le train E48535 a 27 minutes d'avance sur son horaire.

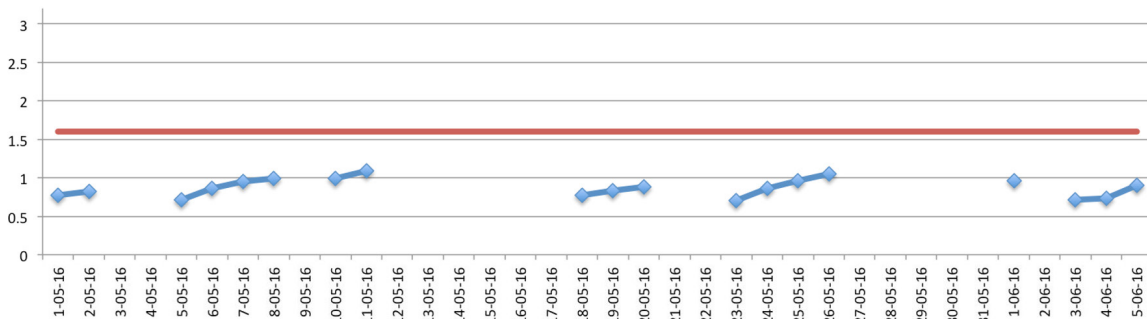
Illustration : Risk index issu de l'horaire de travail du conducteur du train de voyageurs E3820, la ligne rouge présentant la valeur de "bonne pratique".

Le 5/06/2016, le Risk Index a une valeur de 0,9. Ceci est juste sous la valeur moyenne (1,0) et bien inférieure à la valeur 1,6 représentant la limite supérieure de la zone de "bonnes pratiques".

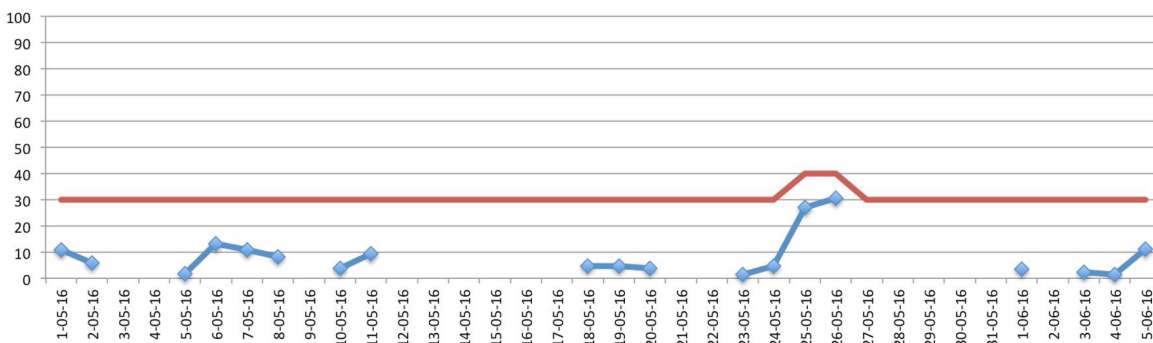
Illustration : Fatigue index issu de l'horaire de travail du conducteur du train de voyageurs E3820, la ligne rouge présentant la valeur de "bonne pratique".

Le 5/06/2016, le Fatigue Index<sup>37</sup> a une valeur de 11,1, inférieure à la valeur moyenne s'élevant à 20,7.
