Verslag van het Veiligheidsonderzoek

Botsing tussen een reizigerstrein en de staart van een goederentrein te Hermalle-sous-Huy op 5 juni 2016

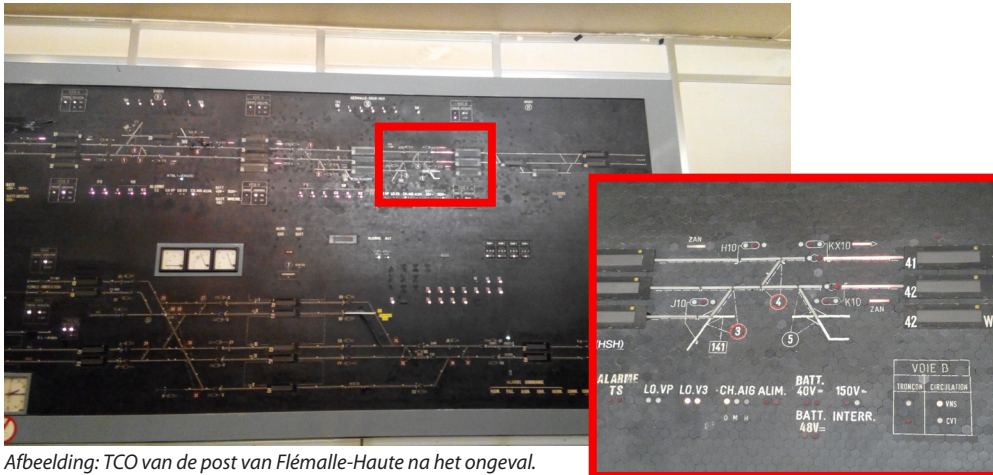
Afbeelding: TCO van de post van Flémalle-Haute na het ongeval.

Aangezien SSK(K) verstoord was na de onweders, kleurde sein K.10 rood.

De "TBL-alarmen" die worden vermeld in de logboeken van het blok zijn te wijten aan de defecte LEU ter hoogte van sein K.10 en KX.10. Als gevolg daarvan zendt het omschakelbare Eurobaken (= baken TBL1+) geen informatie meer uit betreffende het seinbeeld van het sein.

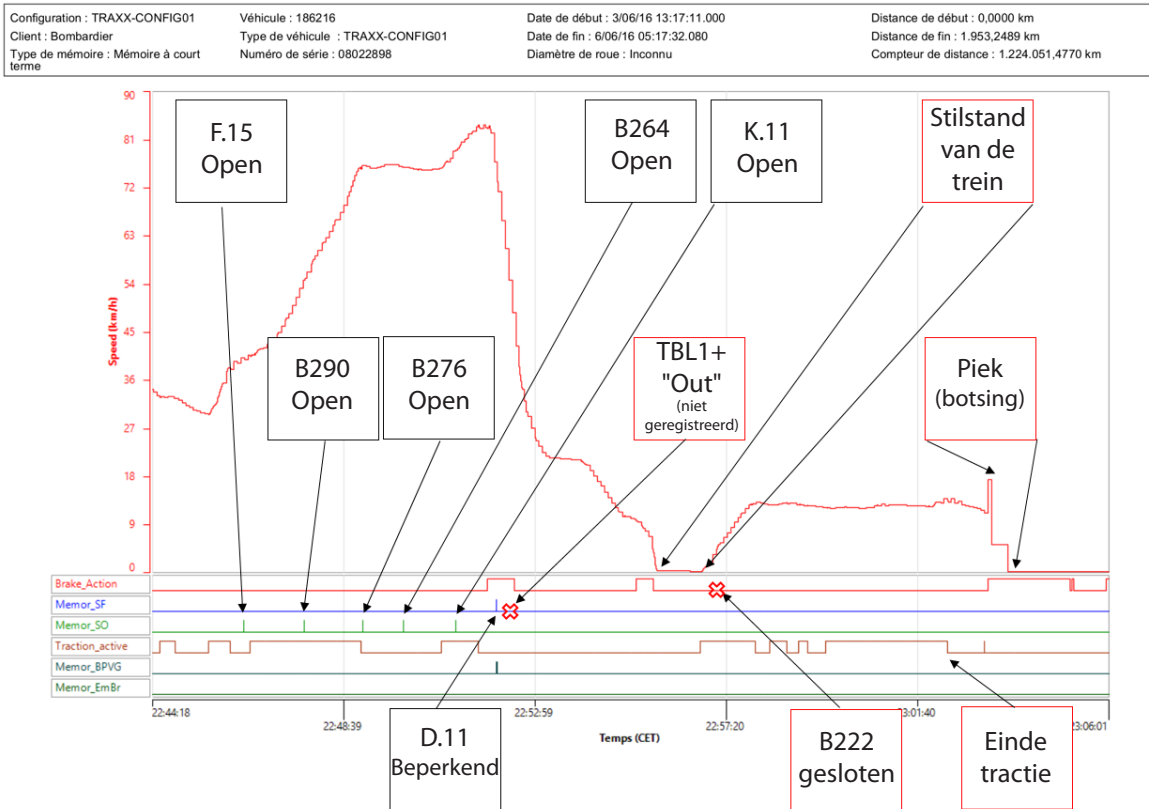
Het onderzoek naar de registraties van de trein E48535 werd uitgevoerd: onderhavig verslag omvat het onderzoek naar het laatste deel van het traject, tussen Huy en de plaats van het ongeval. De apparatuur aan boord van de locomotief vangt de impulsen op die worden uitgezonden door de krokodillen in het spoor.

Om 23u03 17" wordt na het afleggen van een afstand van 1256 meter een snelheidspiek geregistreerd die onmiddellijk wordt gevolgd door een remactie. De trein komt tot stilstand om 23u03 44". De waargenomen snelheidspiek stemt overeen met de botsing van trein E3820 tegen de achterkant van trein E48535.

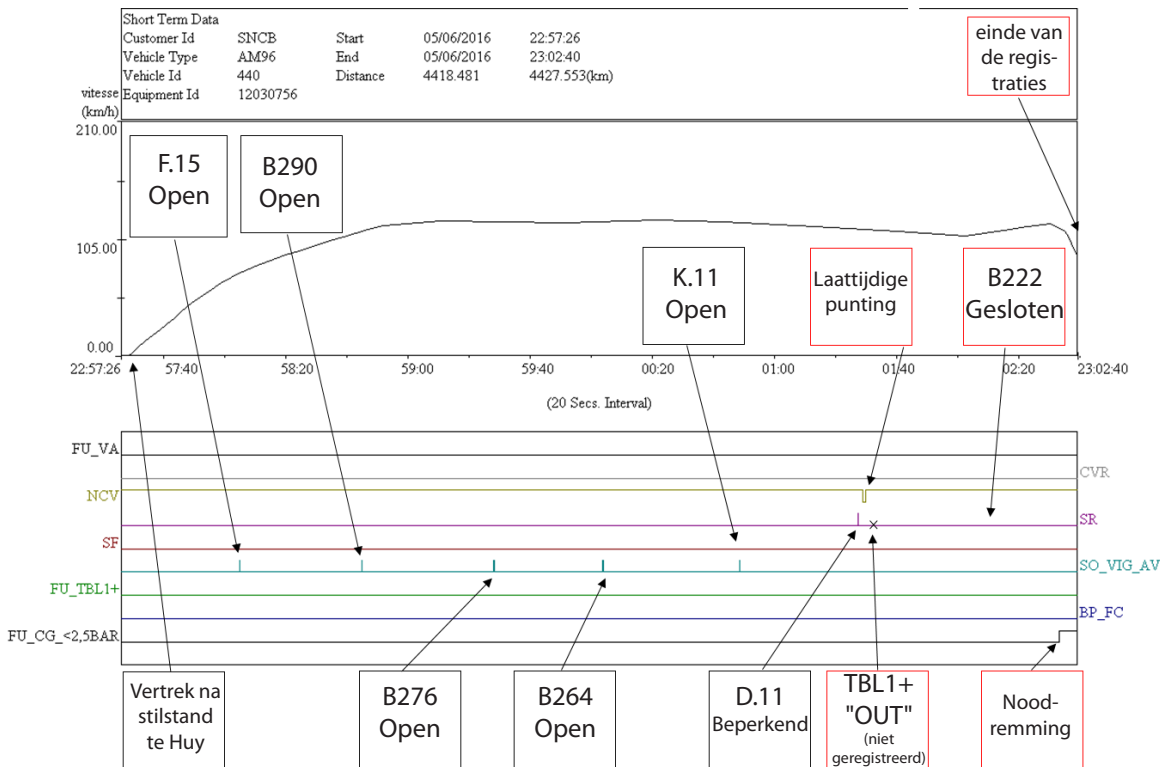
Het onderzoek naar de registraties van de trein E3820 werd uitgevoerd: onderhavig verslag omvat het onderzoek naar het laatste deel van het traject, tussen Huy en de plaats van het ongeval. De apparatuur aan boord van de locomotief (MEMOR en TBL1++) vangt de impulsen op die worden uitgezonden door de krokodillen en bakens TBL1+ in het spoor. Om een dubbele verwerking te voorkomen van de informatie die wordt uitgezonden door zowel de krokodil als het baken TBL1+ aan de voet van de seinen die zijn uitgerust met de 2 technologieën, wordt enkel de informatie TBL1+ verwerkt wanneer de boordapparatuur werkt in modus TBL1+.

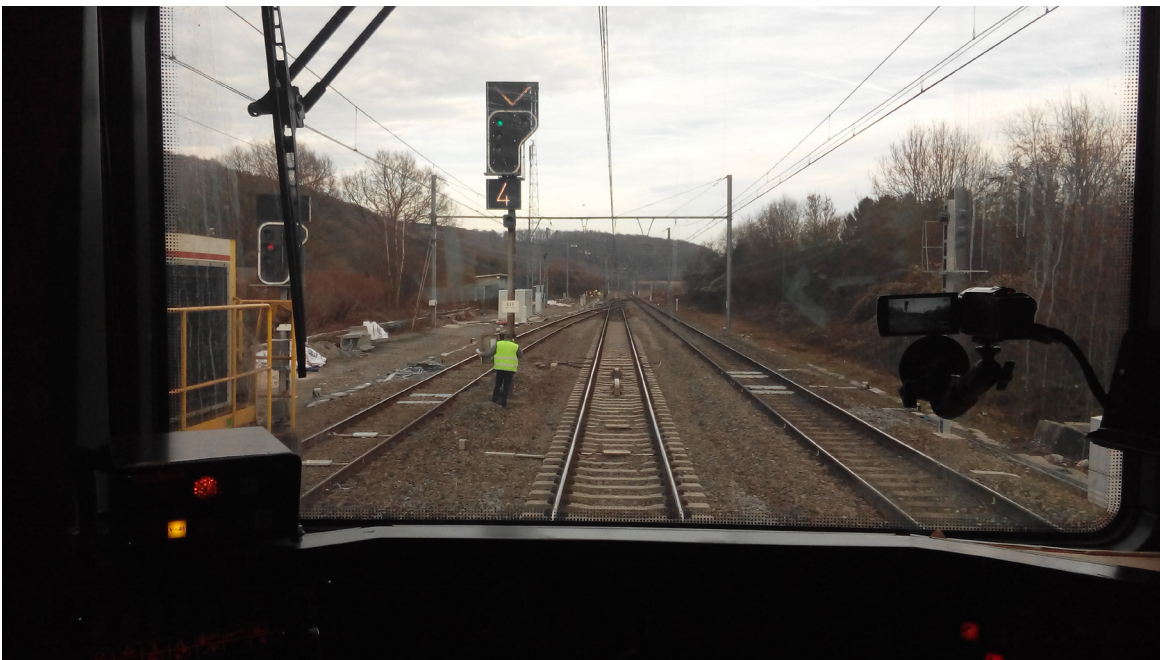
De MS96 worden door de bestuurders erkend als materiaal dat een goed zicht biedt.

Afbeelding: zicht naar buiten vanaf de bestuurderspost van een MS96 tijdens het eerste reconstructietraject (dit verklaart de uitzonderlijke aanwezigheid van de camera rechts in de afbeelding. Deze werd gebruikt om het traject van de trein te filmen).

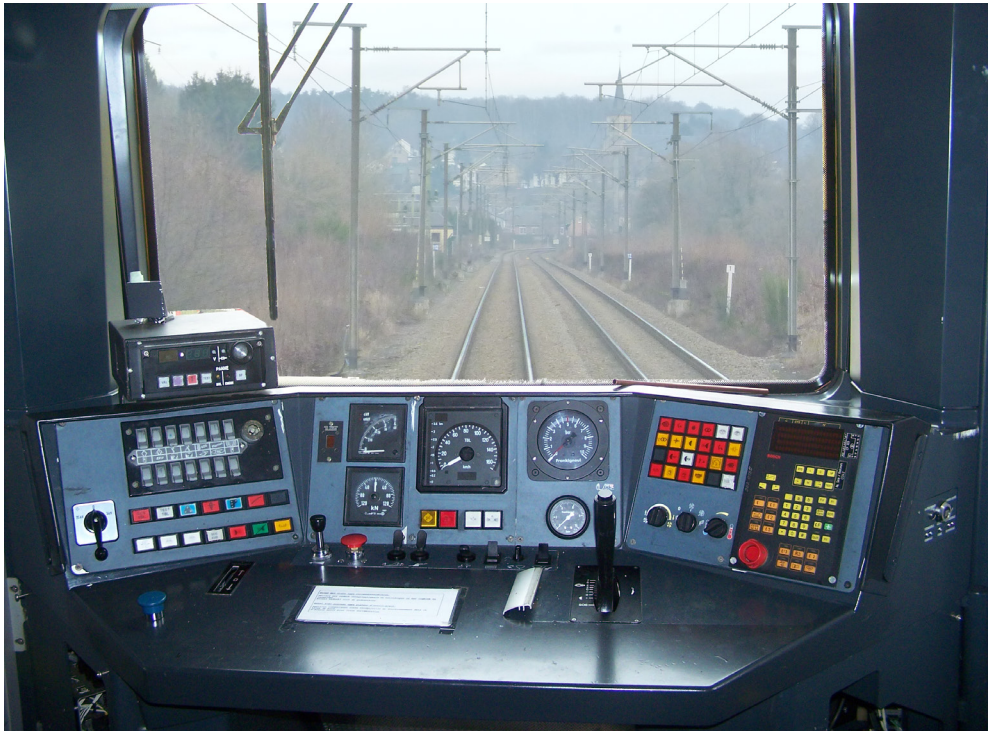
Zij zijn van mening dat de ergonomie van de bestuurderspost wel doordacht is en geen probleem vormt.

Afbeelding: zicht op de volledige bestuurderspost van een MS96.
