Veiligheidsonderzoeksverslag

ONTSPORING VAN EEN GOEDERENTREIN WETTEREN - 4 MEI 2013

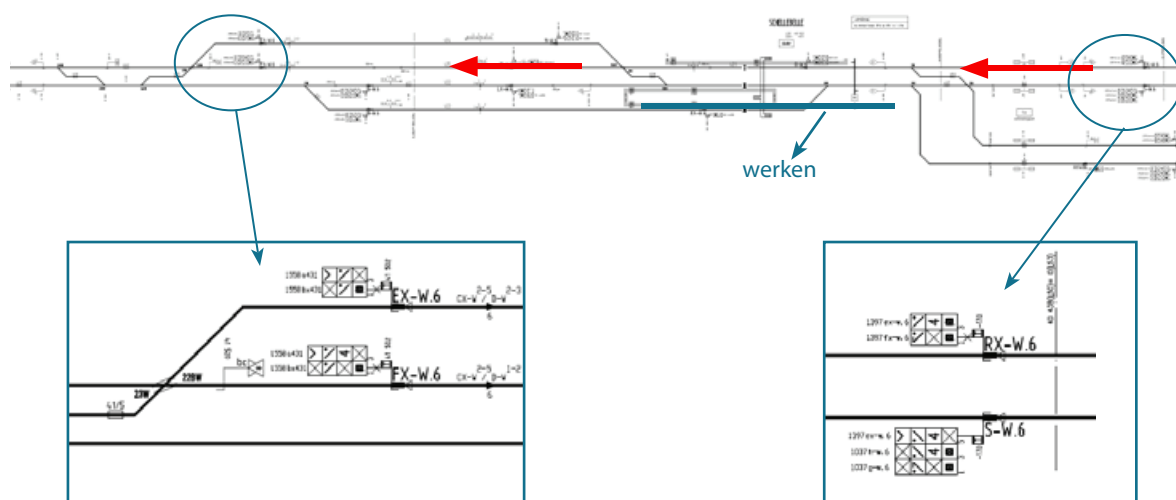
De infrastructuur met bijhorende signalisatie over een afstand van ongeveer 2500 meters wordt in ondergaande schematische voorstelling weergegeven. Het onderstaand schematisch signalisatieplan (SSP) dekt de zone vanaf sein RX-W.6, de zone waar onderhoudswerkzaamheden plaatsvinden, het station Schellebelle, de zone van het sein FX-W.6 en de wissels waarover trein 44601 achtereenvolgens moet rijden.

De te volgen weg is aangeduid met een rode lijn, de pijl duidt de rijrichting van de trein aan en de zone van de geplande onderhoudswerkzaamheden is aangeduid met een blauwe lijn.

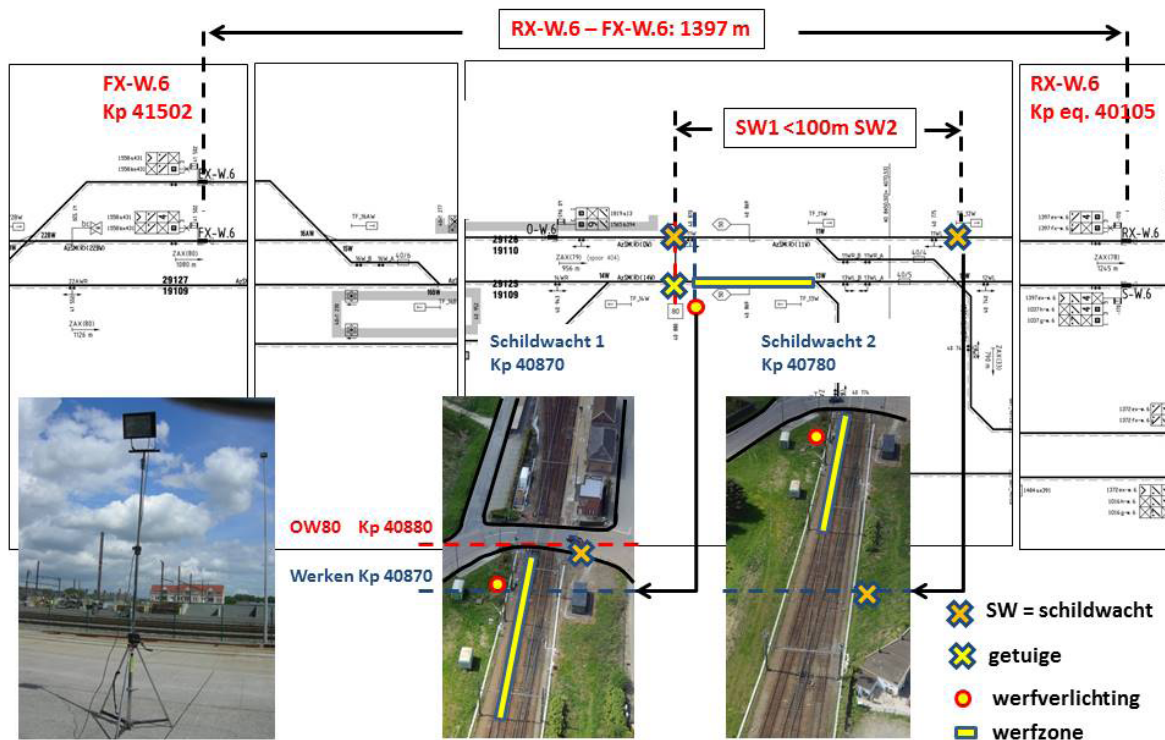
Getuigenis plaatsbepaling werken

De getuige duidt op een schets de plaatsen aan waar de verlichting opgesteld staat en waar de verschillende bedienden van de ploeg zich bevinden op het ogenblik van de feiten. De werfverlichting staat ongeveer 5 m verwijderd van spoor A.

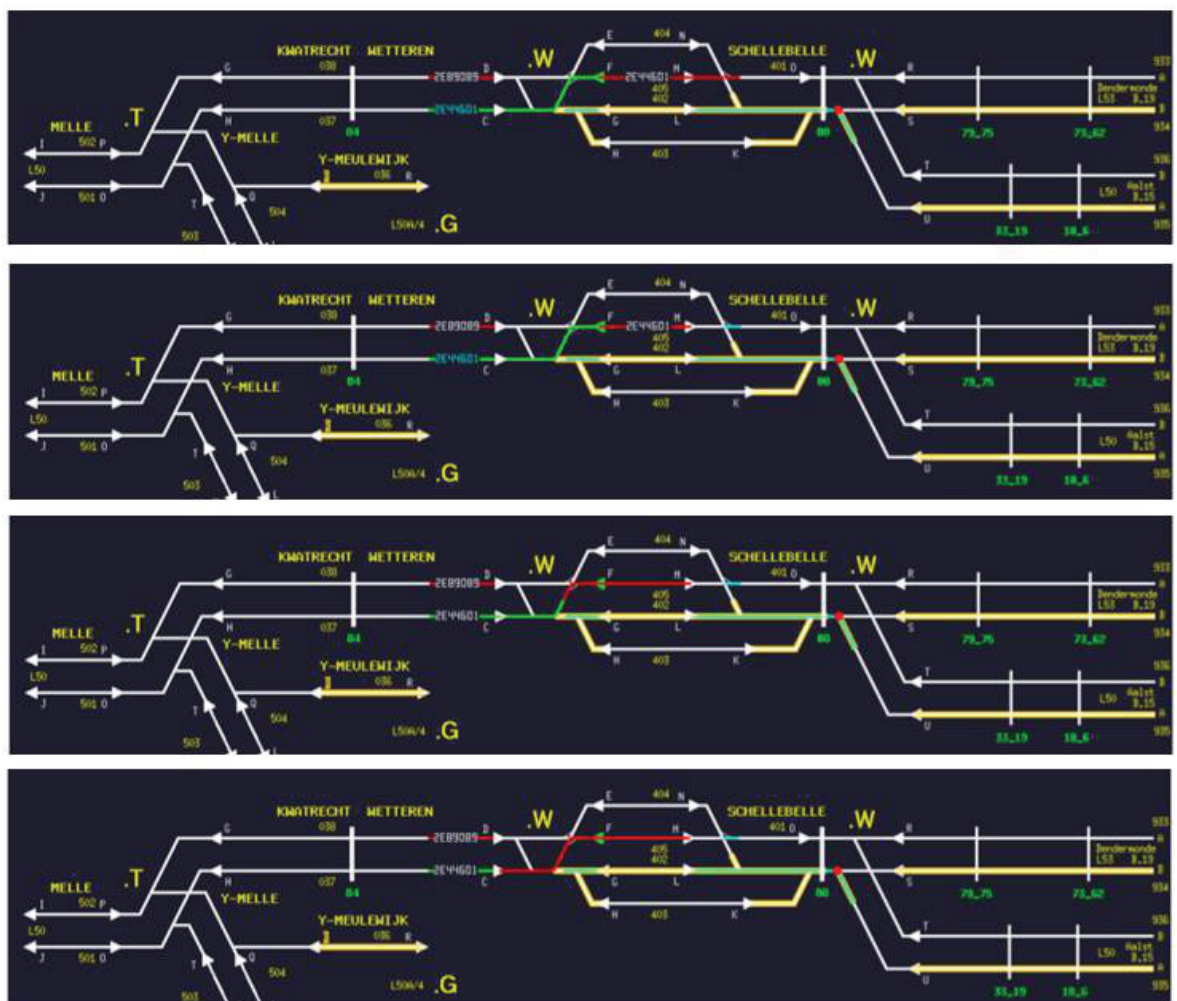
- de reisweg van tegenspoor naar normaalspoor is ingeklonken (groen)
- trein rijdt over wissel 16AW/15W aan het einde van station Schellebelle richting sein FX-W.6 (rood)
- wissel 16AW/15W is vrij, geen reisweg ingeklonken (cyaan blauw)
- trein bezet de wissels 22BW/23W (rood)
- trein bezet wissels 22AW en 24BW (rood)

- trein E89089 staat stil aan sein D-W.6 (rood)
- door werken aan wissel 13W is er geen controle van wissel 13W (rode stip)
- door werken aan wissel 13W worden lokaal de spoortoestellen en seinen van L50 spoor A en van L53 spoor B niet meer automatisch bediend (ontdubbelde lijn geel) er is geen verkeer toegelaten.

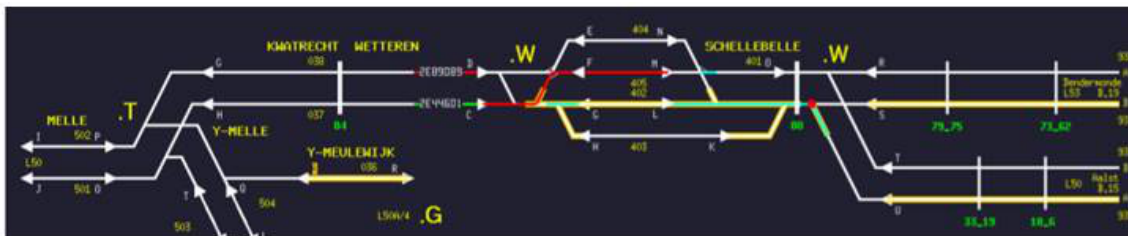
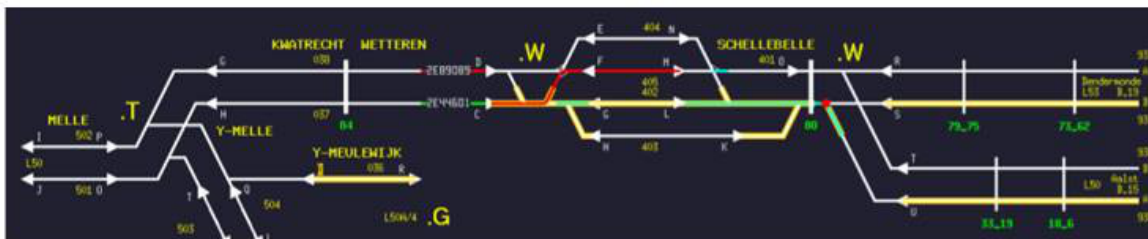
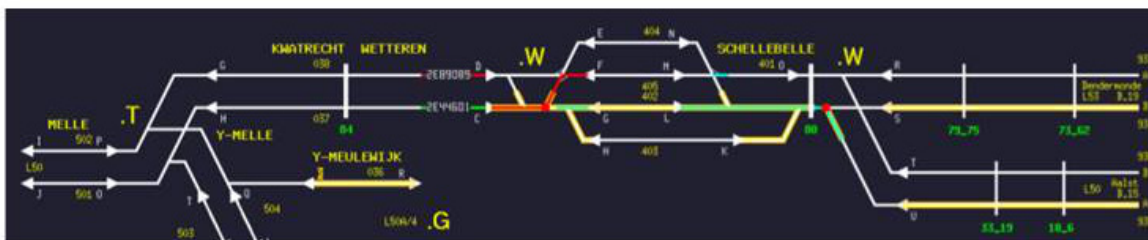
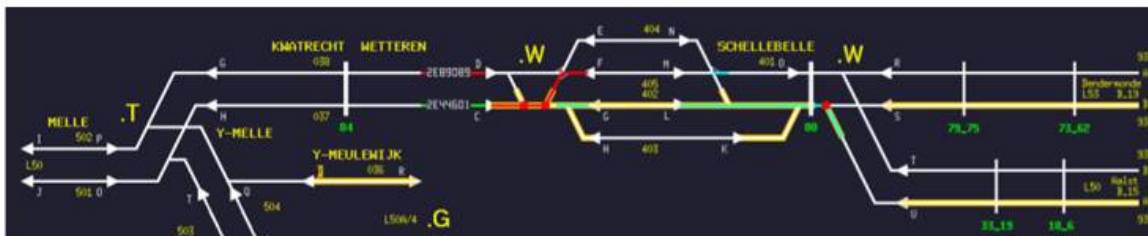
- wissel 22AW stoort (rood + dubbele gele lijn)
- wissels 22AW en 24BW storen (rood + dubbele gele lijn)
- verlies controle op wissel 22AW (rode stip)
- verlies controle op wissels 24BW en 22AW (rode stip)

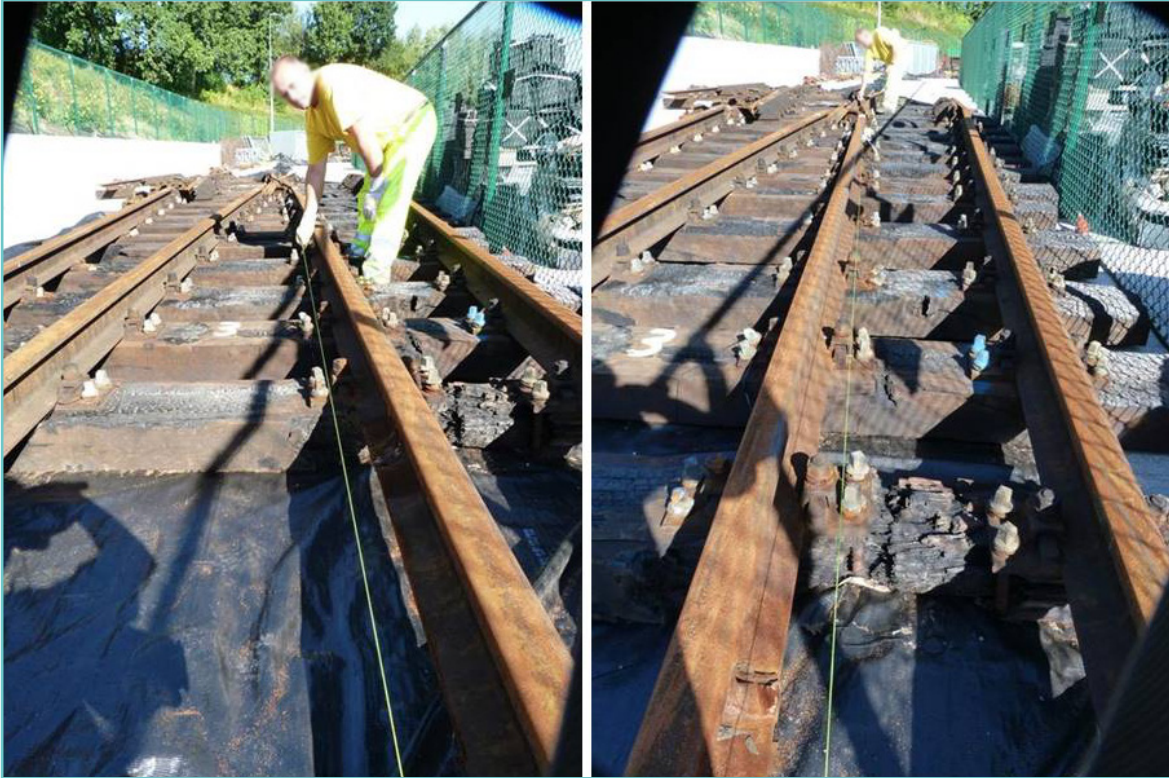
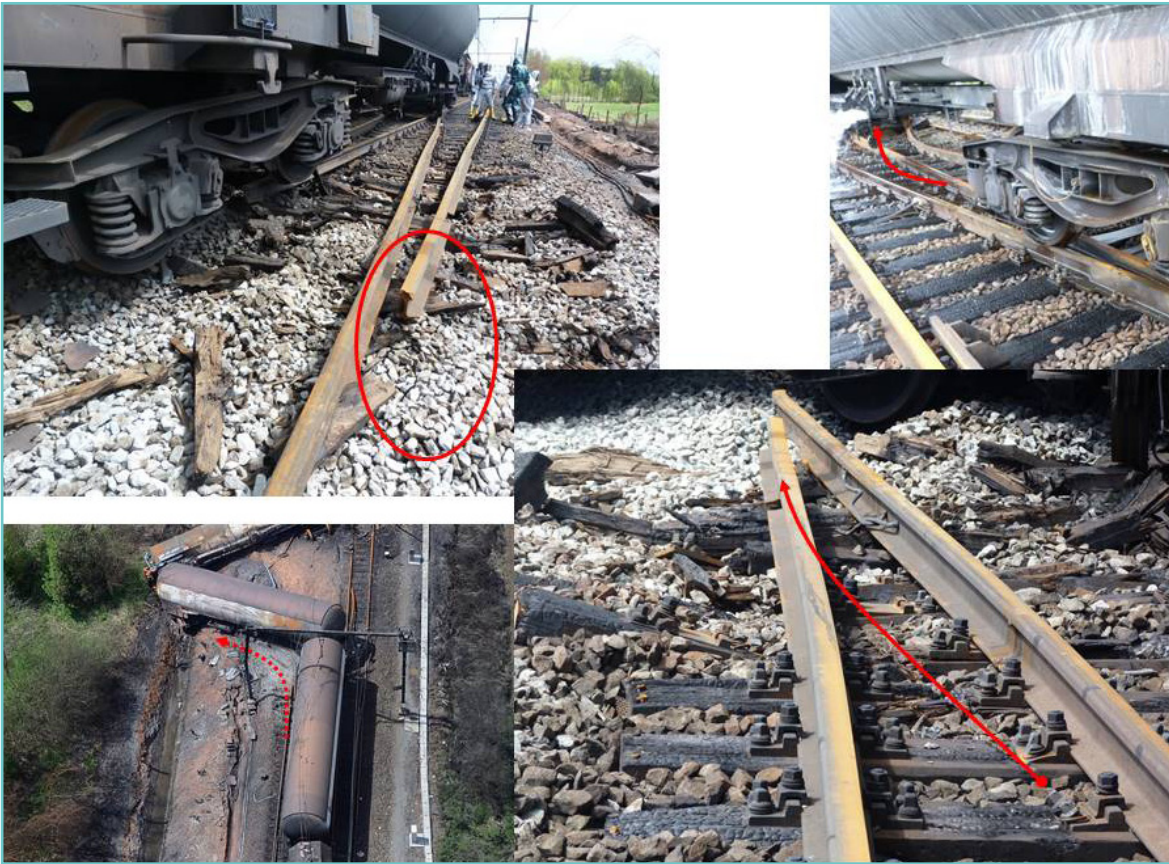
Ter hoogte van het puntstuk van wissel 24BW

- de linker wisseltong van wissel 22AW werd weggeslingerd en ligt aan het puntstuk van wissel 24BW
- de linker wisseltong van wissel 22AW is afgebroken ter hoogte van de afschaving
- de bedieningsstang en controlestang zijn nog vast aan de wisseltong
- er wordt geen schade aan de tongspits vastgesteld

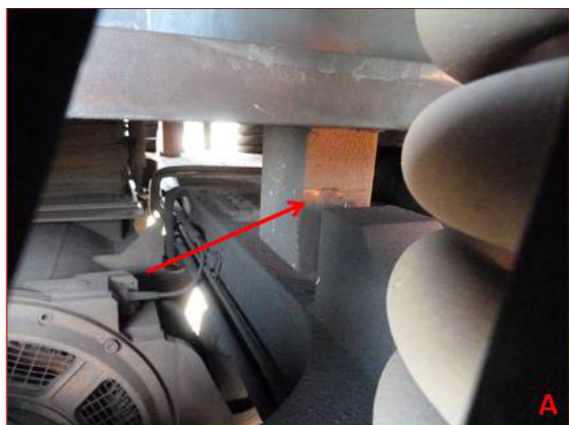
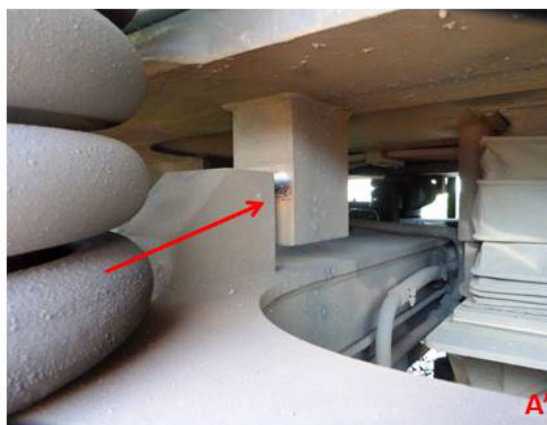
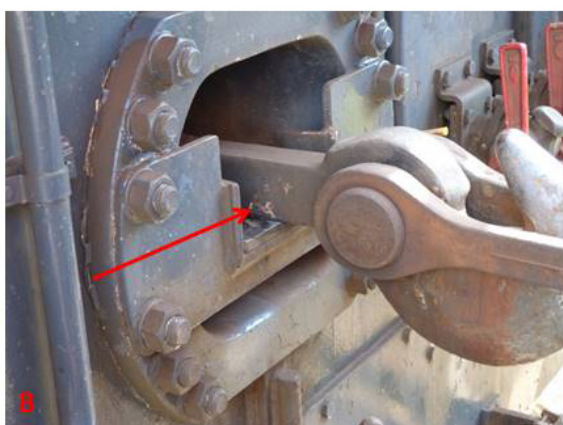
Locomotief 6506

Locomotief 1 wordt grondig onderzocht. Er is geen noemenswaardige schade vastgesteld aan locomotief 1.

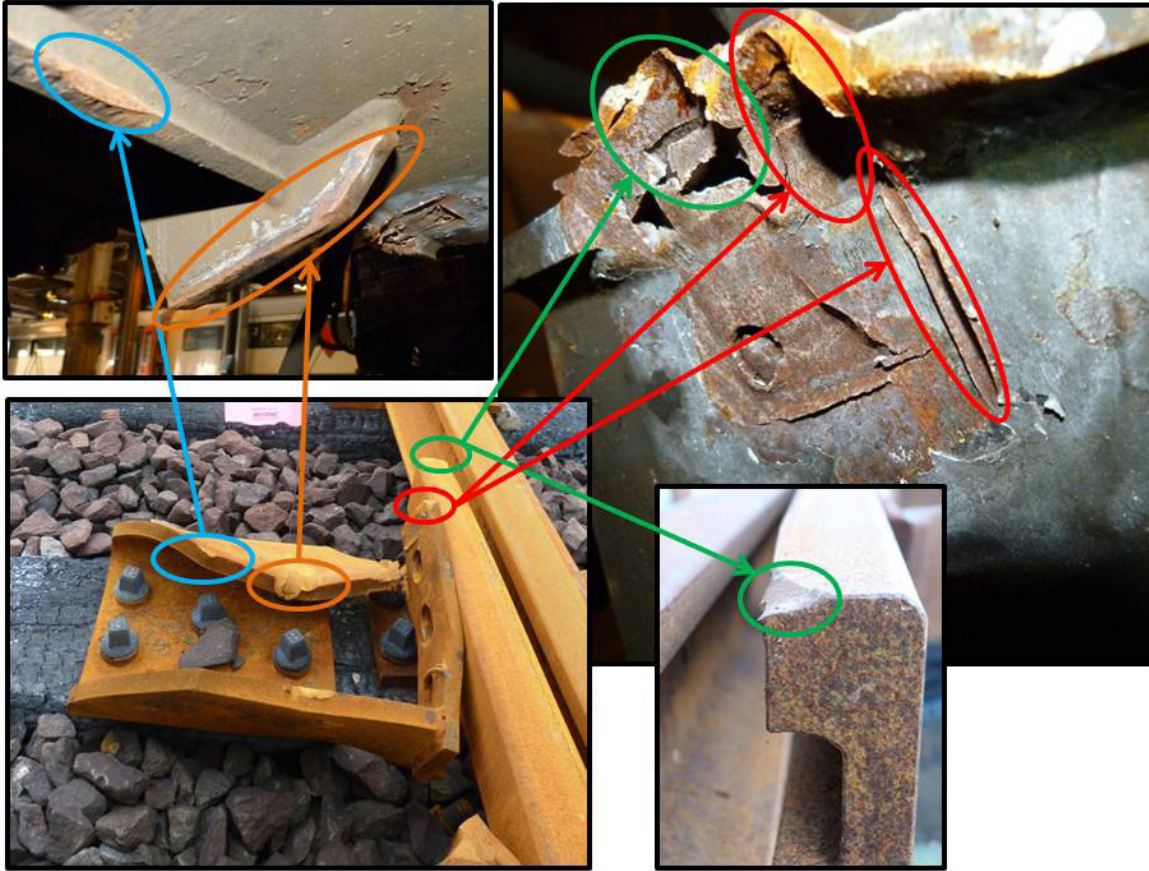
In de foto's hierna worden alle vastgestelde beschadigingen van de ATB-spoelbak gelinkt aan de beschadigingen die vastgesteld werden aan de strijkregel van wissel 24BW.

Vaststelling 6: schade aan de strijkregel van wissel 24BW

De wedersamenstelling in Denderleeuw bevestigt dat de schade aan de voorzijde van locomotief 2 overeenkomt met de schade aan de strijkregel van wissel 24BW.

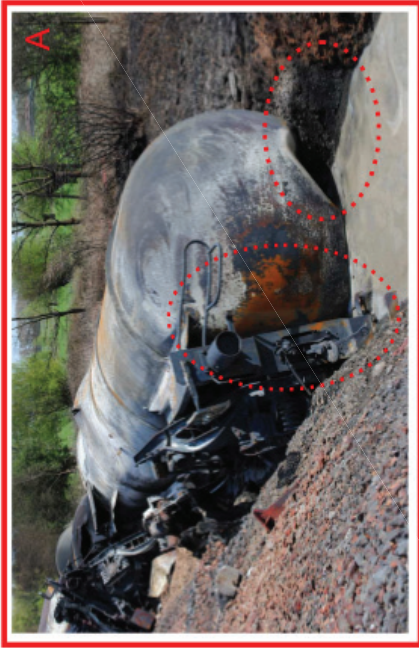
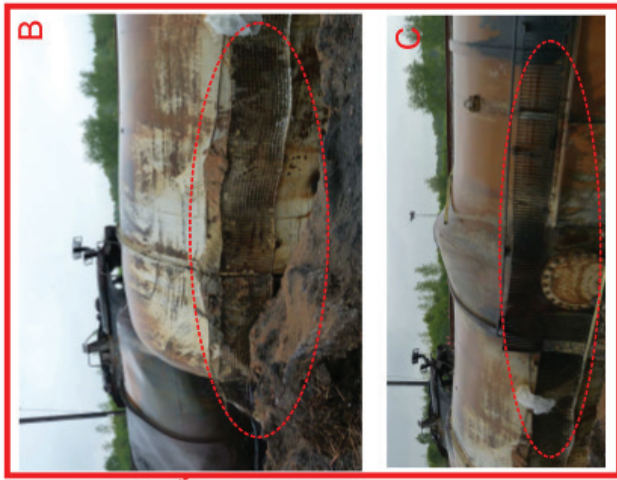
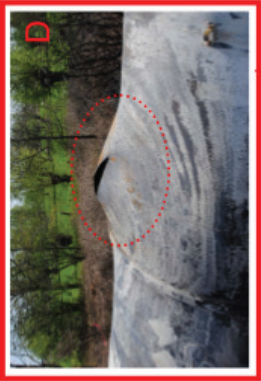
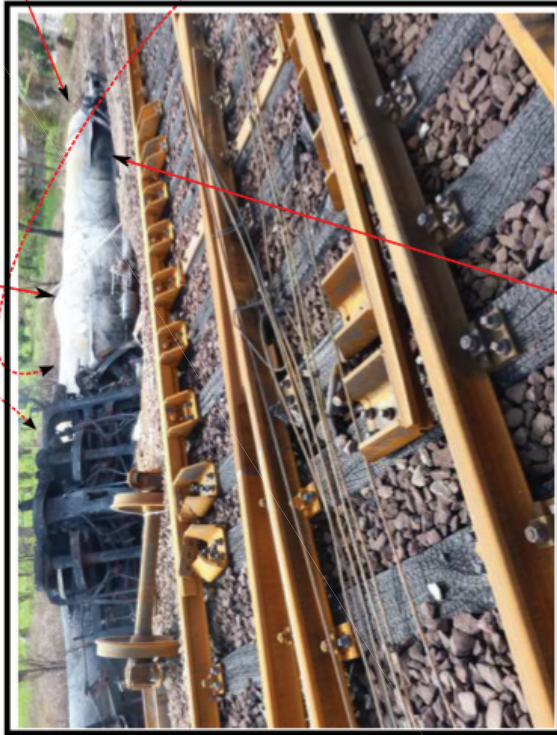
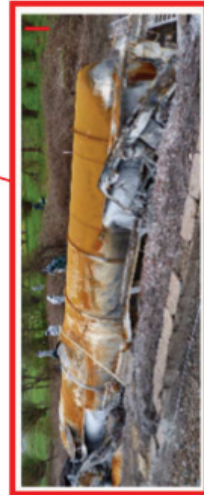
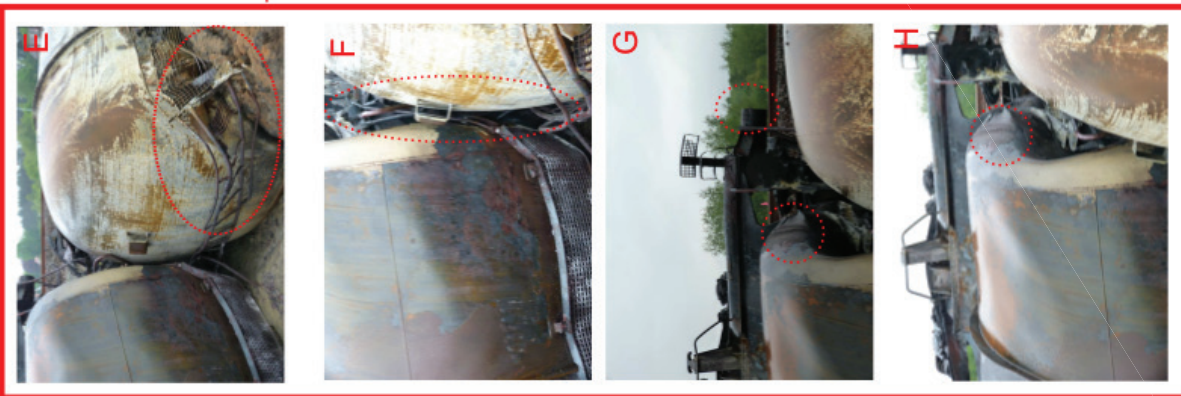
- Vertoont duidelijke brandschade onder de vorm van afbladerende verf en walshuid
- Ligt volledig in de gracht in een kantelhoek van circa 80° met het maaiveld.

- De afsluiters aan de bovenkant zijn voorzien van blindflenzen en er is geen zichtbare schade

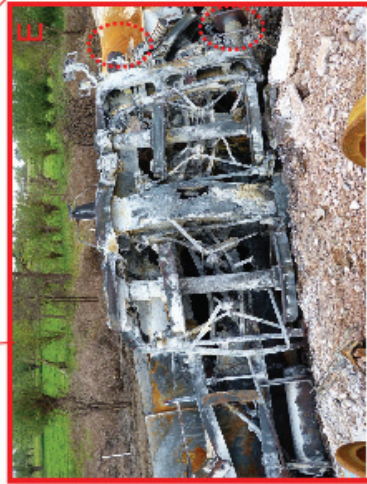
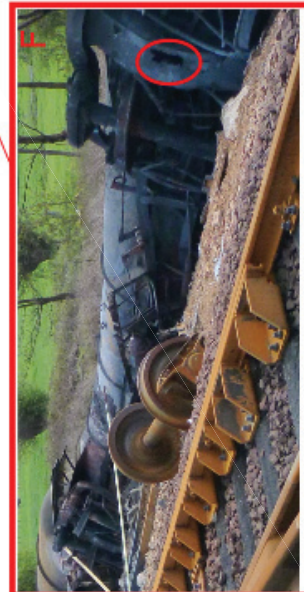
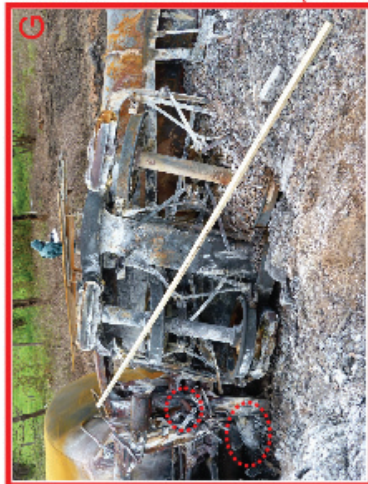
- Vertoont duidelijke brandschade onder de vorm van afbladerende verf en walshuid
- Ligt volledig in de gracht in een kantelhoek van circa 100° met het maaiveld.

- De ketelwagon ligt in het verlengde van ketelwagon 1
- De voorzijde van ketelwagon 2 rust op de achterzijde van ketelwagon 1 (A1, A2)
- De buffers zijn crashbuffers die voldoen aan de bijzondere bepaling TE22 van het RID, er zijn geen buffercatchers aanwezig:

- De koppelingen:
 - KV hangt in de daartoe voorziene rusthaak (C1)
 - KV: de trekhaak vooraan is naar links gebogen en de linker stopplaat in de geleidingsbalk ontbreekt (C2)

- De voorzijde is ingedeukt (A1) (A2)
 - Ter hoogte van het voorste draaistel vertoont de bodem van de ketel een grote opening (E)
 - De opening loopt tot in de onderzijde van de kop van de ketel (D)

- De achterzijde van de ketel is ingedrukt (H)
 - De afsluiters aan de bovenkant zijn voorzien van blindflenzen en er is geen zichtbare schade (B)

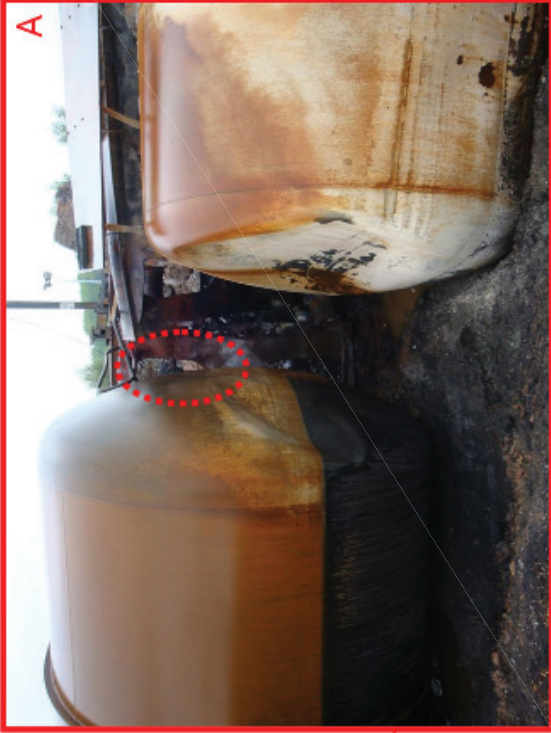
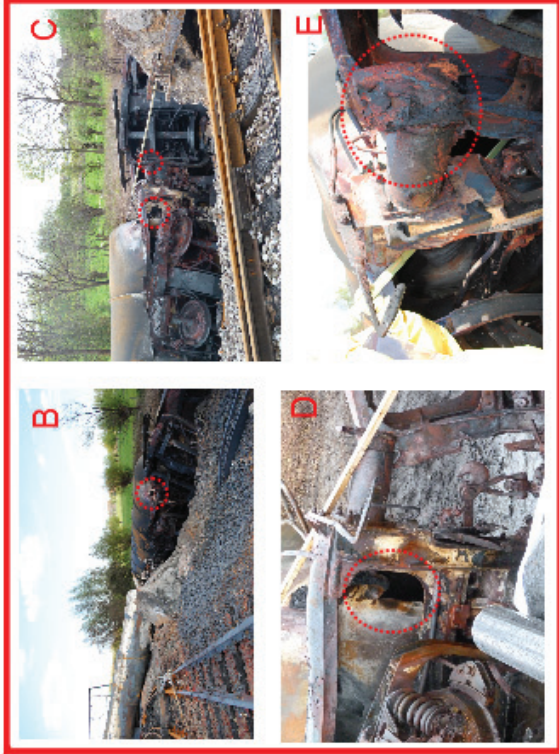
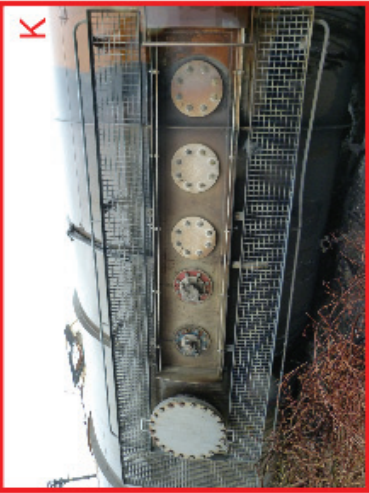
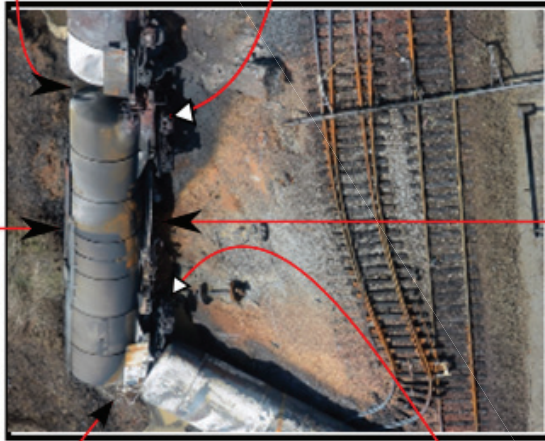
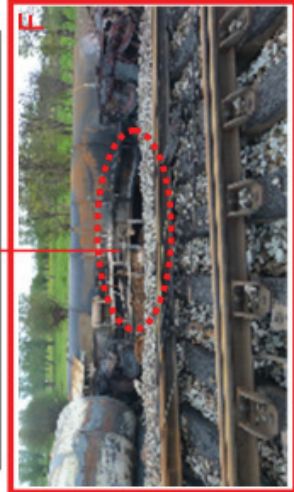
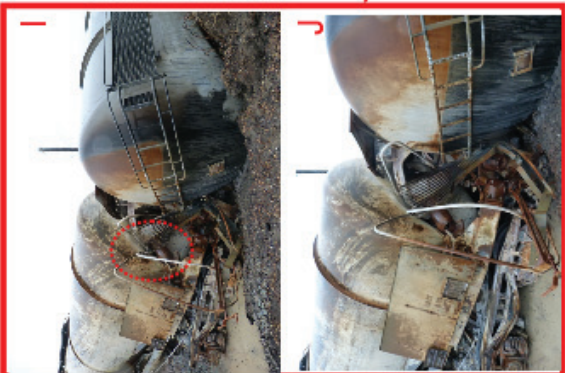
- Vertoont duidelijke brandschade onder de vorm van afbladerende verf en walshuid
- Ligt volledig in de gracht in een kantelhoek van circa 80° t.o.v. het maaiveld.

- Ligt lichtjes schuin in het verlengde van ketelwagon 2
- De voorzijde van ketelwagon 3 rust op de achterzijde van ketelwagon 2
- De buffers zijn crashbuffers die voldoen aan de bijzondere bepaling TE22 van het RID, er zijn geen buffercatchers aanwezig:

- De voorzijde van ketelwagon 4 rust op de onderkant van de achterzijde van DS2 (G) (H)
- De wielstellen, wielen:
 - W2 en W4 zijn losgekomen van de zitting op het wielstel (C)

- De ketel is solidair met het chassis
 - De voorzijde van de ketel is ingedeukt en aan de onderzijde van de ketel is een uitstulpende openingen met gekartelde randen zichtbaar (A), (B), (C) en (D)

- De afsluiters aan de bovenkant zijn voorzien van blindflenzen en zijn intact (K)
 - De loopbrug is nagenoeg volledig intact gebleven (K)

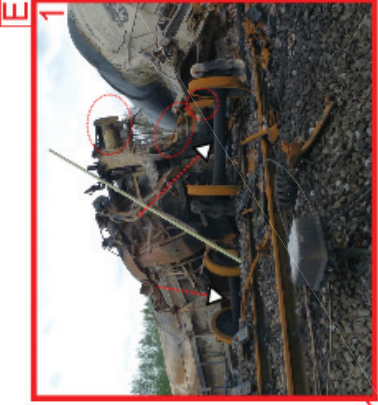
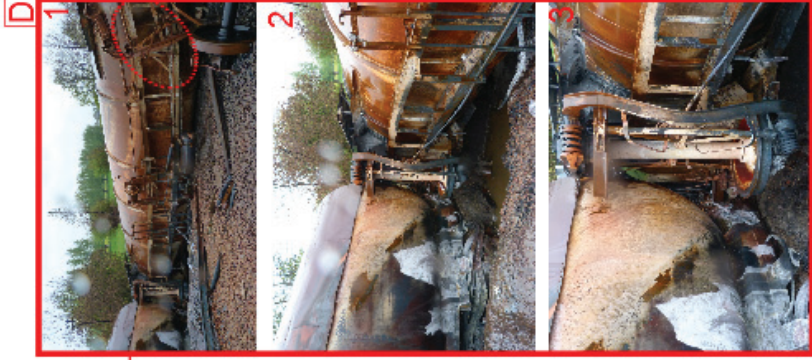
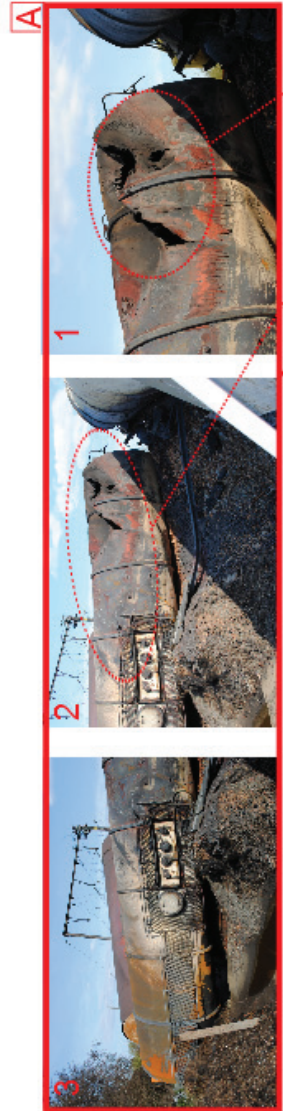
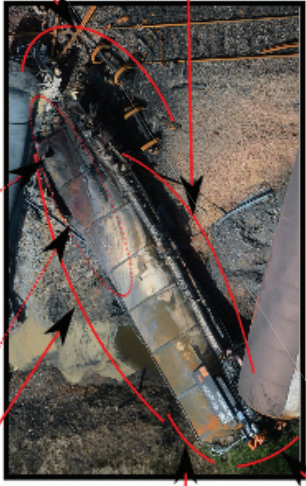
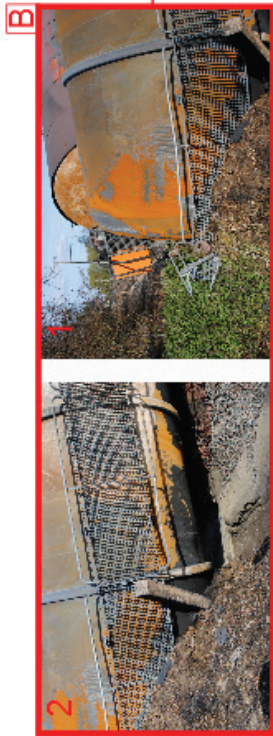
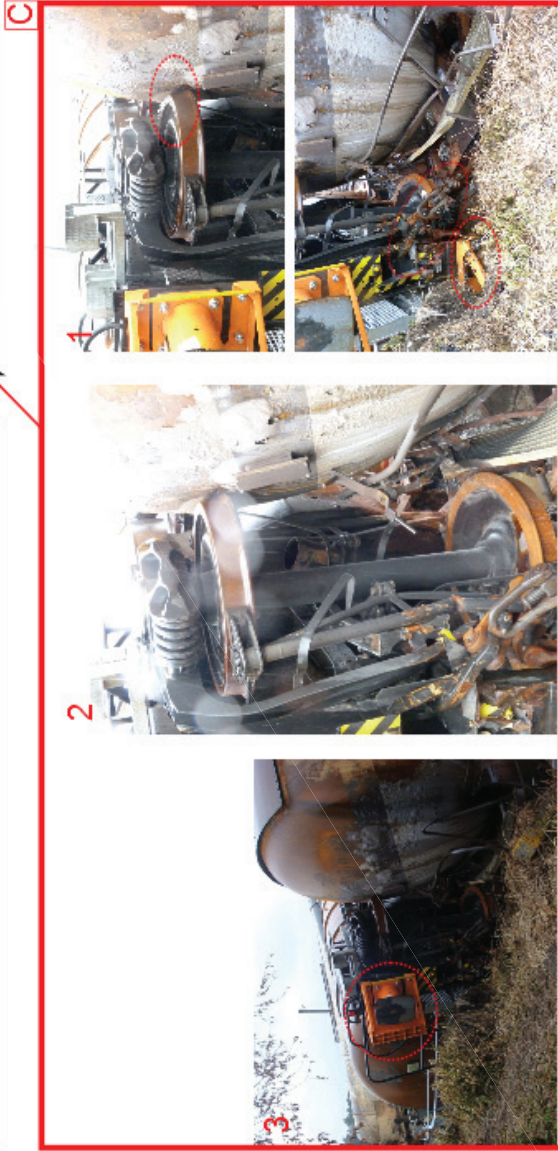
- Vertoont duidelijke brandschade onder de vorm van afbladerende verf en walshuid
- Ligt in schaar, haaks op rijrichting in een kantelhoek van 70 à 80° ten opzichte van het maaiveld, onderzijde gericht naar ketelwagon 6 (overzicht, D1)

- DS2: staat in het verlengde van het onderstel, de linker achterzijde is ingedrukt, de wielstellen (WS3 en WS4) zijn nog solidair met het draaistel
- De wielstellen en de wielen

- WS4: W8 drukt in de kopse ketelwand van ketelwagon 6 zonder dat deze is gescheurd (C1)
- Het onderstel
 - het onderstel is van achter naar voor enkel licht verbogen aan de voorzijde naar rechts toe, en rust met zijn linkerkant op de ballast (overzicht, D1, D2 en D3)

- De ketel
 - De rechter zijkant vooraan, in gekantelde positie naar boven gericht, vertoont een grote ingedeukte gekartelde opening.
 - Vanaf de gekartelde ingedeukte opening is de ketelwand verkleurt door de hitte, een verkleuring die afneemt verder van de opening verwijderd. De oppervlakte van de tank vertoont concentrische, cirkelvormige lijnen die een aanwijzing zijn voor het geleidelijk zakkende vloeistofniveau in de tank tijdens de brand (overzicht, A1, A2, A3). De ketelwand is op deze plaats plaatselijk vervormd.
 - Een versterkingsring is doorgescheurd en gedeeltelijk verteerd door het vuur (A2).
 - De loopbrug is naar voor toe vervormd (A3, A2, B1 en B2).
 - De afsluiters aan de bovenkant zijn voorzien van blindflenzen en er is geen zichtbare schade (A3).

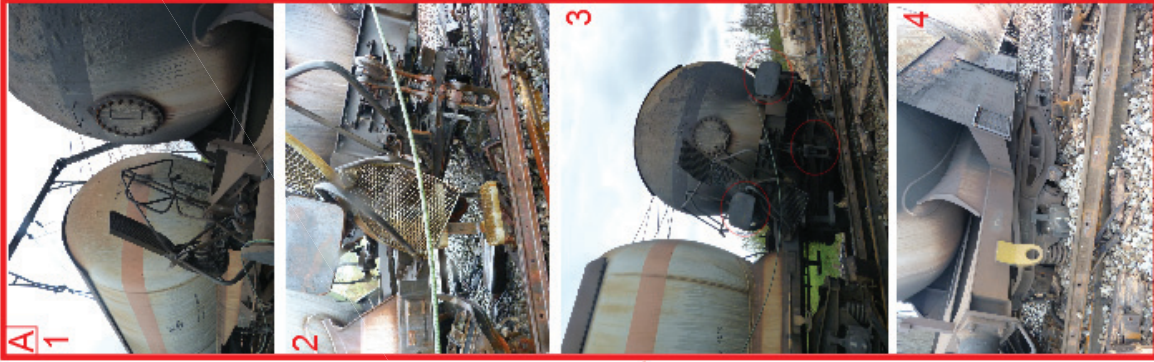
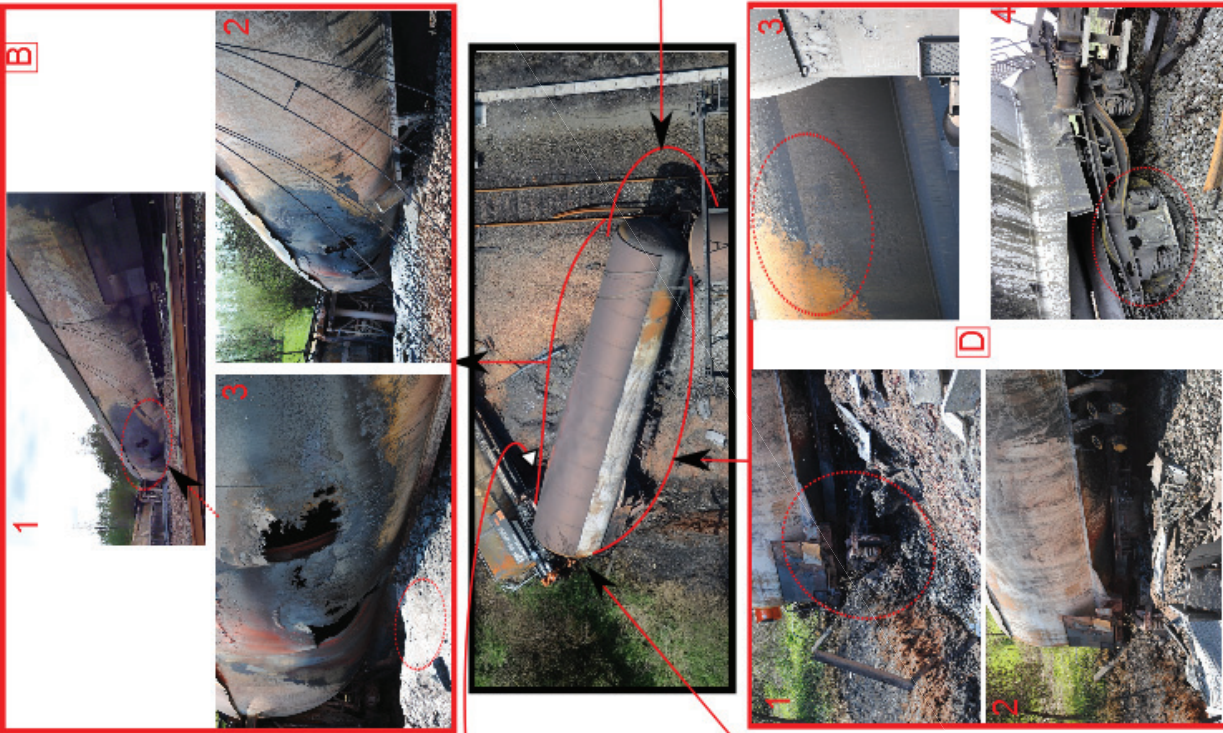
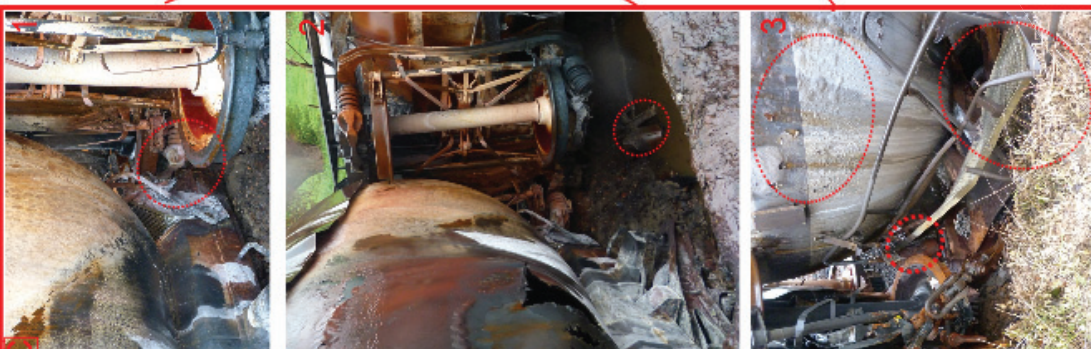
- De oppervlakte van de tank vertoont concentrische, cirkelvormige lijnen vanaf deze openingen (B1).
 - Het hitteschild aan de bovenzijde is intact (overzicht).

- De afsluiters aan de zijkant zijn voorzien van blindflenzen en er is geen zichtbare schade (A3).

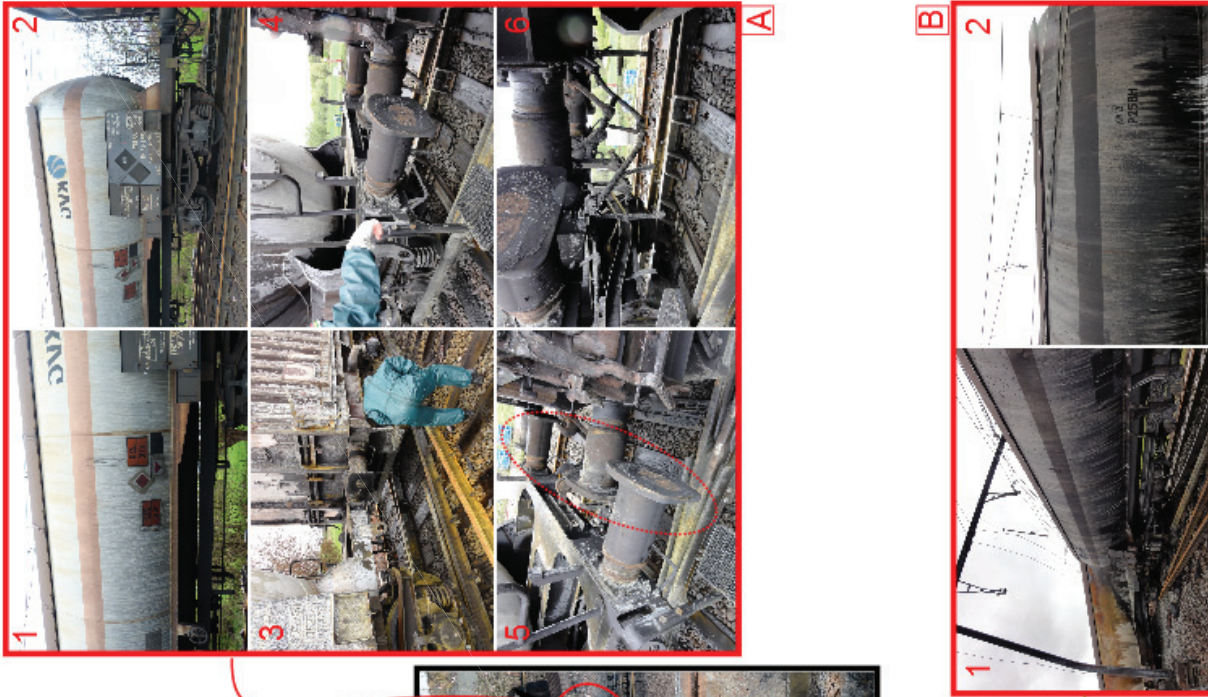
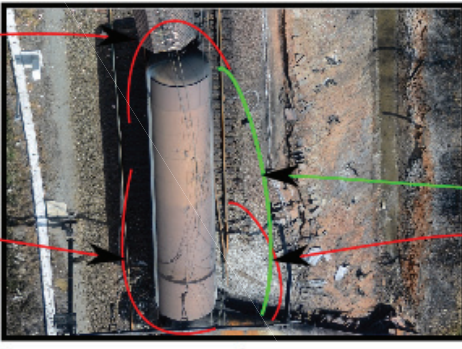
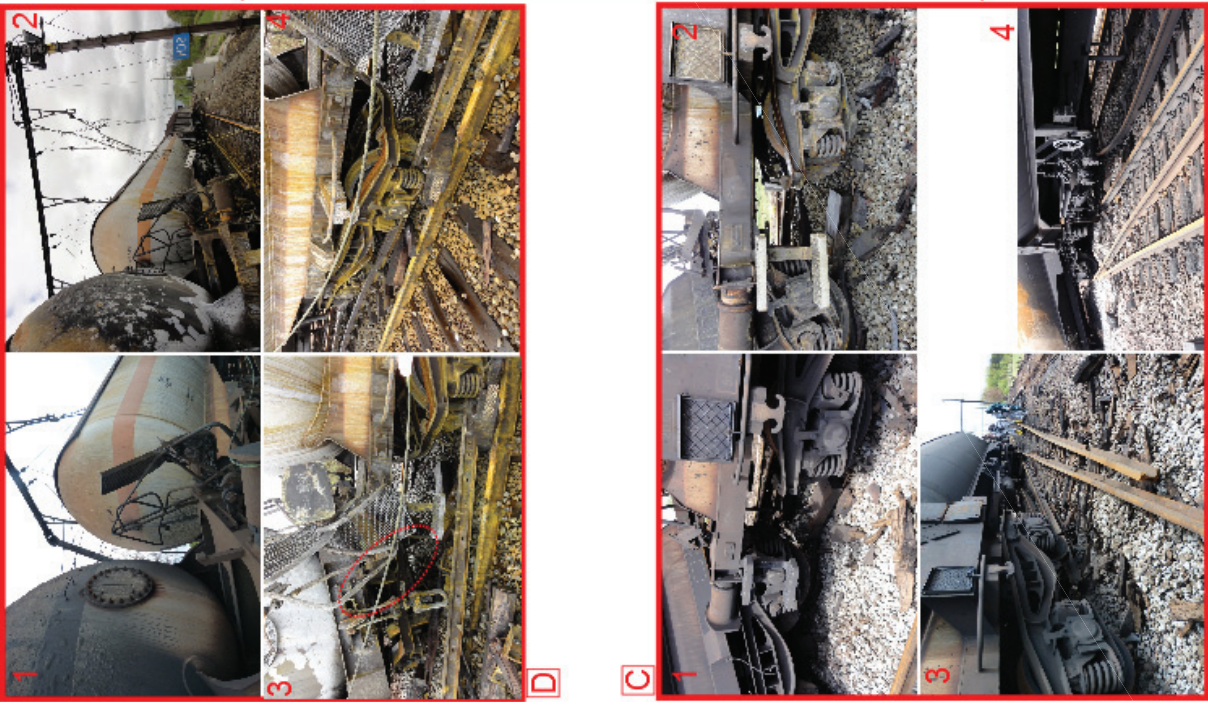
3.4.9.2. KETELWAGON 7 - TYPE ZAGS - WAGENKENMERK 3380 7818 396 3 - LEEG VAN BUTADIENEN GESTABILISEERD

- Vertoont duidelijke brandschade onder de vorm van afbladerende en verkleurende verf (B1) en (B2)
- Staat nog rechtop met DS2 nog op de spoorstaven (A1) en (A2) en DS1 vooraan tussen de wegslagen spoorstaven gezakt (D3), (C2) en (C3)

- De wielstellen , wielen:
 - WS1 hangt als het ware naar beneden in de balast (C2)
 - De wielen zijn nog solidair met de wielstellen.
 - De wielstellen zijn nog solidair met de draaistellen.

- De ketel:
 - De ketel is links aangestraald door de hitte (B1) en (B2)
 - Het hitteschild aan de bovenzijde is intact (overzicht).
 - De afsluiters aan de zijkant zijn voorzien van blindflenzen en er is geen zichtbare schade (C4) en (B1).

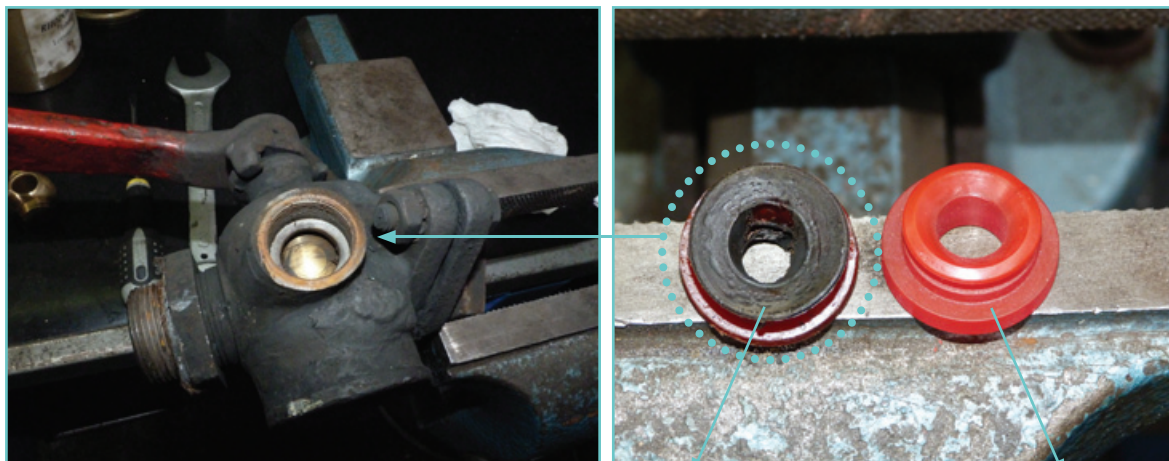
Beide stukken werden in de werkplaats in Mechelen nader onderzocht en geopend, hieruit blijkt dat de dichtingen van de persluchtcransen beschadigd en vervormd zijn door de hitte en luchtverlies hebben.

Dichting perslucht-kraan van de rem aangetast door de hitte

Nieuwe dichting perslucht-kraan van de rem

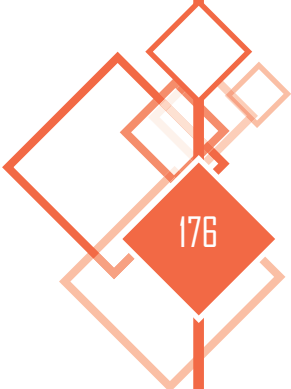
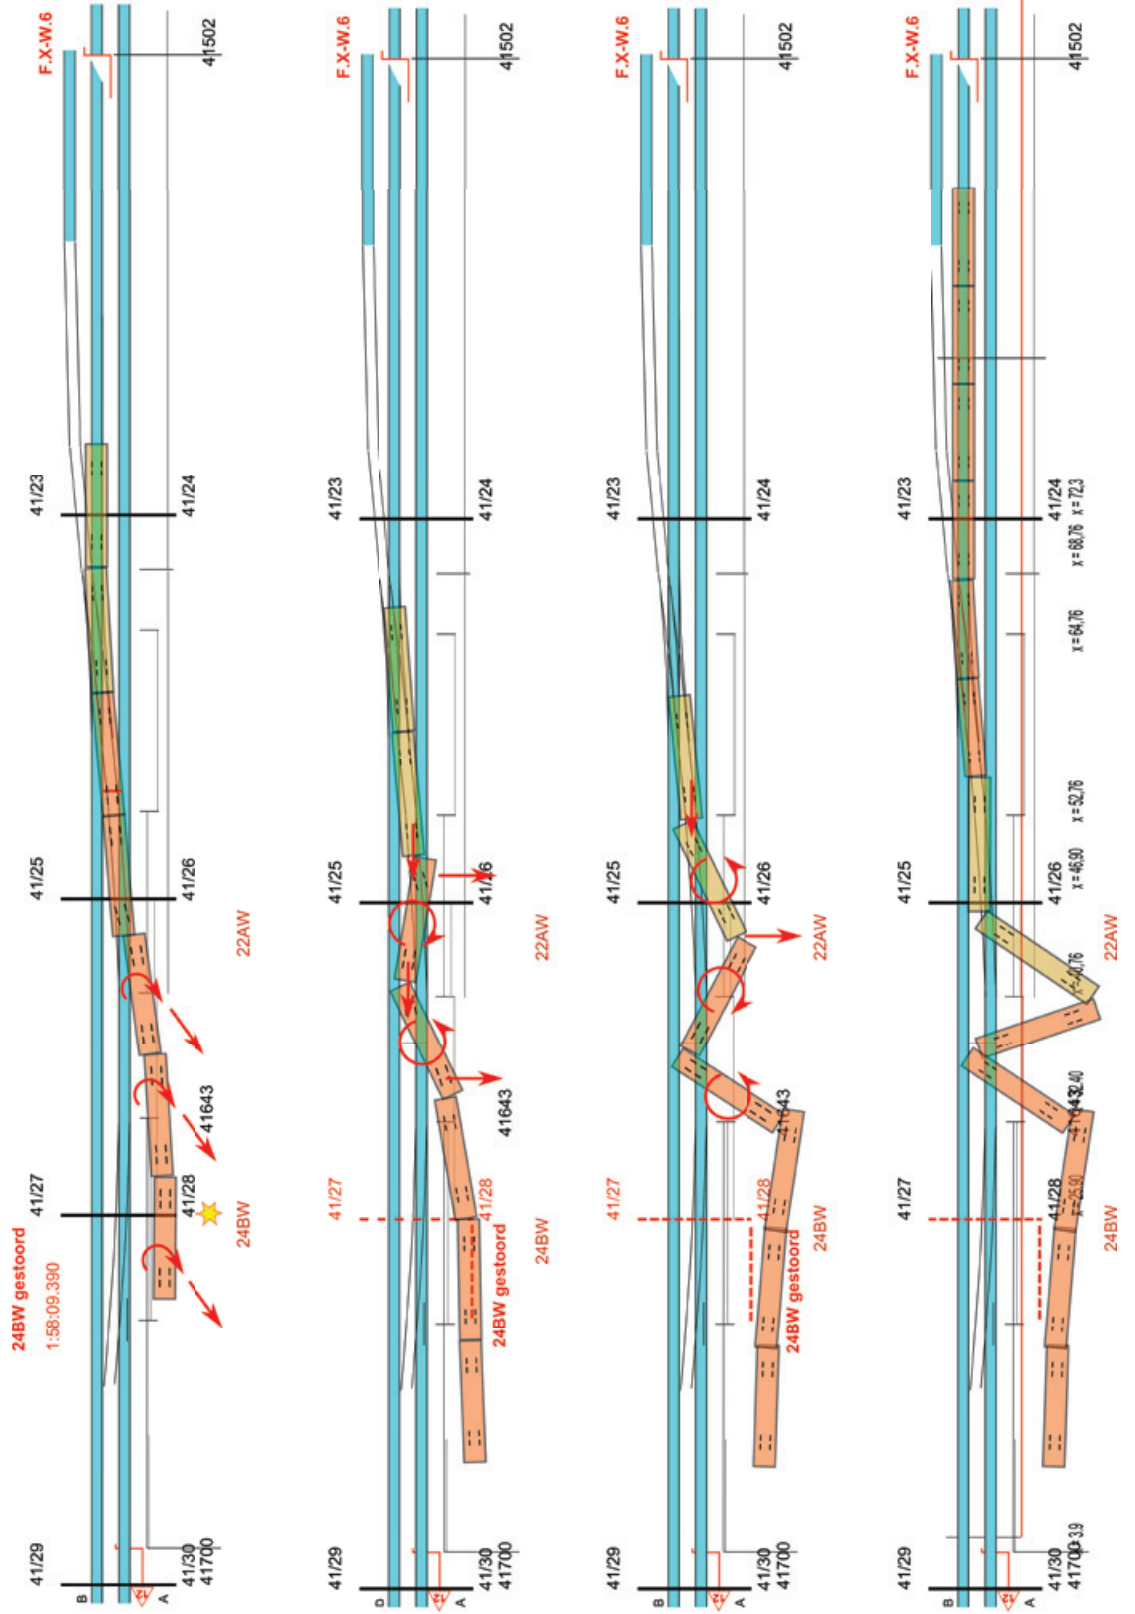
Volgens de weerhouden hypothese tonen de ligging van de wagons 1 – 2 en 3 in de gracht, het sporenonderzoek en de schade aan stoot- en trekwerk van deze wagons en locomotief 2 aan dat de wagons 1 – 2 en 3 in de zone van de wissels 22AW – 24BW door kantelen tot ontsporing gekomen zijn en dat de kantelende wagon 1 het (kortstondig) ontsporen van locomotief 2 veroorzaakt heeft. De kantelbeweging begint bij wagon 2 of 3, tijdens de doorgang van deze wagon(s) in wissel 22AW, die de 2de bocht in de S-curve vormt. Om te kunnen kantelen dienen 2 voorwaarden vervuld te zijn:

- de zijdelings kantelende wagon rust aan één zijde met de wielen op een spoor (kantelpunt) en houdt hiermee contact. Dit impliceert dat de wielen niet op het spoor opklimmen en dat het spoor de wielen nog steeds geleidt. Er zijn geen aanwijzingen voor het kantelen van de spoorstaaf aan de buitenkant van de bocht en de vastgestelde breuken in deze spoorstaaf zijn het gevolg van de ontsporing.
- de wielen aan de binnenzijde van de bocht worden ontlast waarbij de horizontale krachten (centrifugaal kracht, verschuiven van de lading, rembewegingen, schokken, ...) die op de wagon worden uitgeoefend voldoende groot zijn om de wagon over het kantelpunt te tillen.

De combinatie van het hoge zwaartepunt van de wagons en de belangrijke horizontale krachten die het gevolg zijn van een hoge snelheid in een korte bocht zorgt ervoor dat beide voorwaarden vervuld zijn.

Het mechanisme van de ontsporing wordt verduidelijkt door volgende grafische weergave.

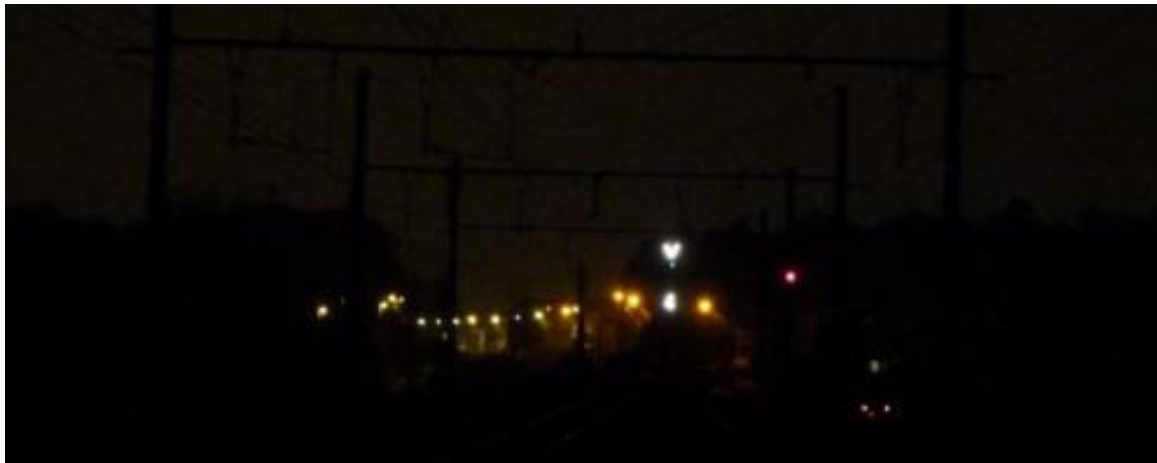
Foto van het sein FX-W.6 uit de video die tijdens de simulatie is opgenomen

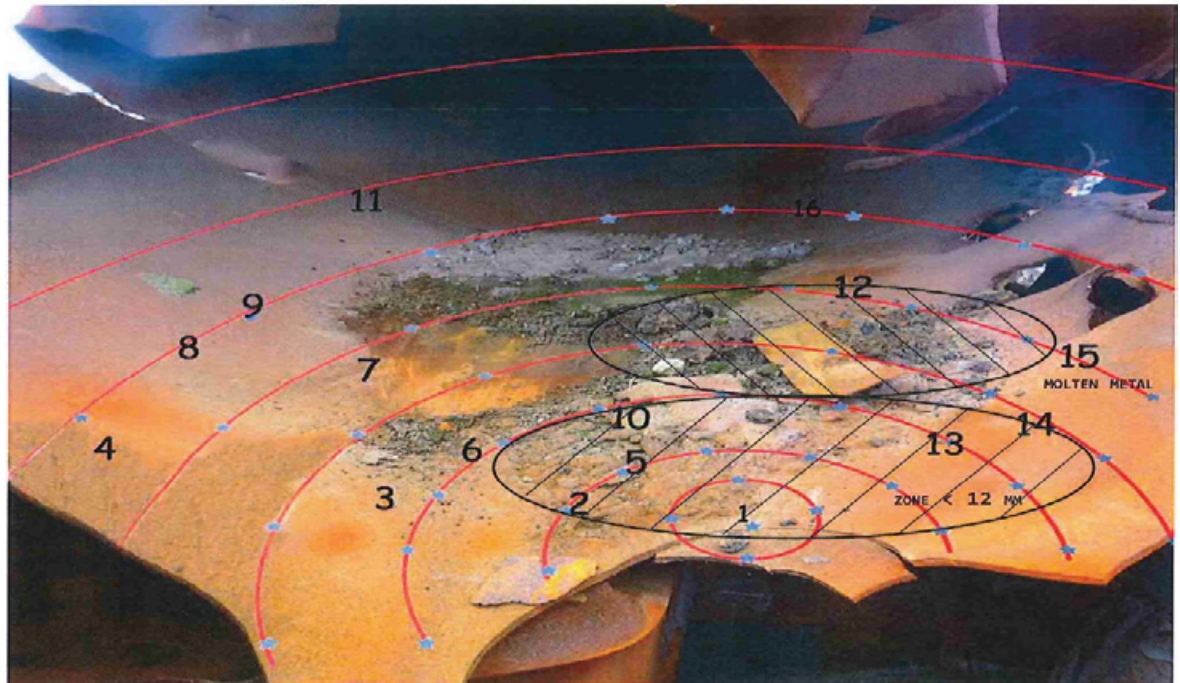
Front cylindrical shell (dished end without manhole)

Point	Thickness (mm)	Distance (mm)	Point	Thickness (mm)	Distance (mm)
1	8,93	1 - 2 200	9	12,60	1 - 10 500
2	11,83	1 - 3 600	10	9,92	1 - 11 1200
3	12,45	1 - 4 1100	11	12,54	1 - 12 1400
4	12,61	1 - 5 200	12	12,66	1 - 13 500
5	11,05	1 - 6 500	13	9,40	1 - 14 800
6	12,60	1 - 7 1100	14	11,10	1 - 15 1100
7	12,48	1 - 8 1300	15	12,60	1 - 16 1500
8	12,60	1 - 9 1500	16	12,48

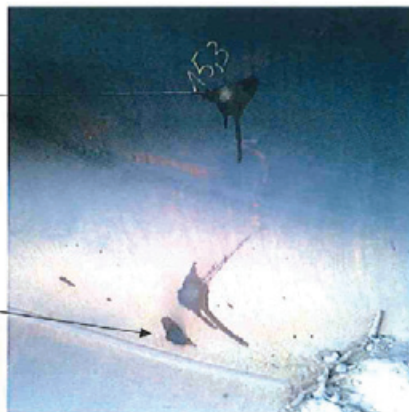
Front dished end (left hand side)

spherical part : 15,30 mm

knuckle area : 14,69 mm
