Veiligheidsonderzoeksverslag

ONTSPORING VAN EEN GOEDERENTREIN WETTEREN - 4 MEI 2013

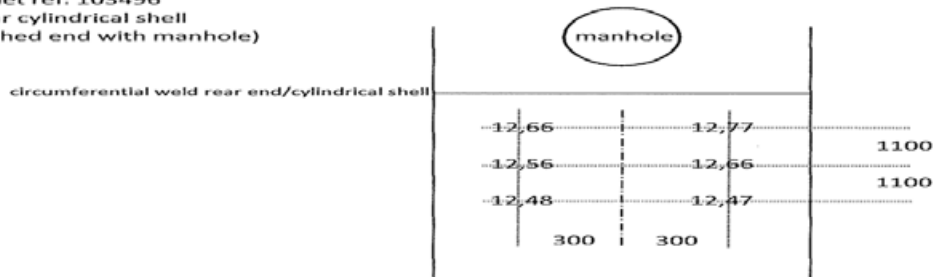
Wagon n° 33-80-7818063-9 :
Chemet ref. 103496
Rear cylindrical shell
(dished end with manhole)

Tankdiktes op de bodem en op de kop van ketelwagon 6 ex butadieën

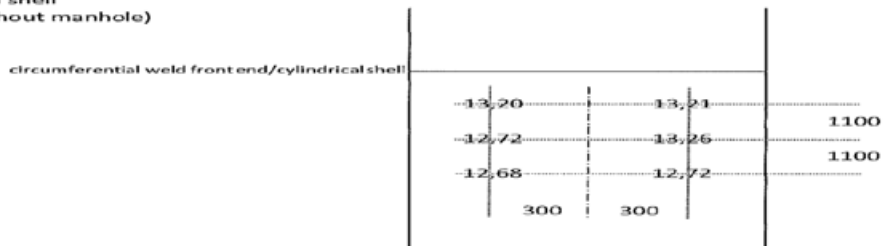
Wagon n° 33-80-7818396-3 :
Chemet ref. 104315
Front cylindrical shell
(dished end without manhole)

Tankdiktes op de bodem van ketelwagon 7 ex butadieën
