JB 2012/09

RAPPORT OM ALVORLIG JERNBANEHENDELSE PÅ BERGENSBANEN VED VOSS STASJON 14. FEBRUAR 2012 TOG 1813

Avgitt dato: 07.11.2012
JB Rapport: 2012/09

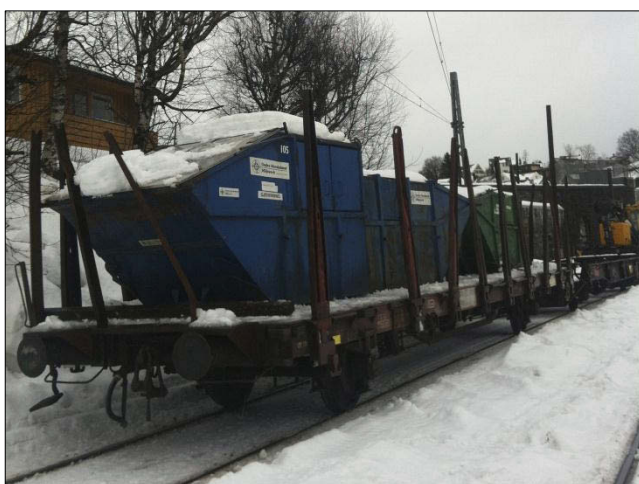
Figur 9: Type 335 vogn (kilde: JBV).

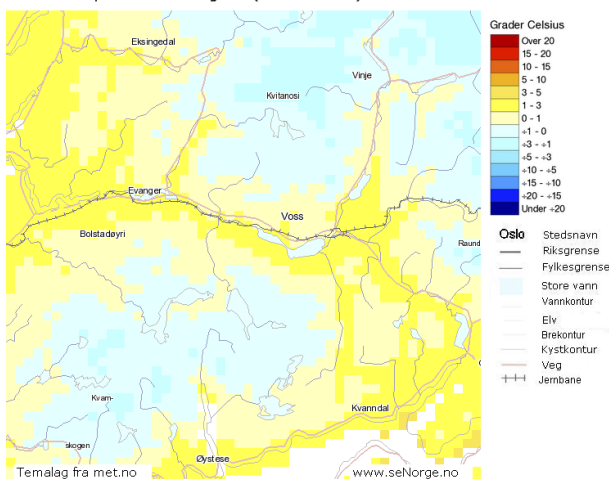
Middeltemperatur for døgnet (15.02.2012)

Kartene i Figur 11 og Figur 12 er hentet fra www.met.no og viser døgnetts lufttemperatur (i °C), beregnet på grunnlag av flere temperaturmålinger de siste 24 timer fram til kl. 07.00 neste dag. De viser at Voss hadde en temperaturstigning fra 13. til 14. februar, der man gikk fra minus til plussgrader.

Figur 12: Middeltemperatur for Voss 14.2.2012 (kilde: met.no).

Ifølge personalet som parkerte 335-vogna ble parkeringsbrems satt på (se Figur 13 og Figur 14). Etter sammenstøtet ble det observert at bremseklossene ikke lå inntil slik at vognene i praksis ikke hadde fungerende brems. SHT har blitt forklart at is og snø kan ha pakket seg i mellom hjul og bremseklosser slik at bremsene har fremstått som om de var skrudd til, men at isen senere har smeltet på grunn av endring i lufttemperatur.

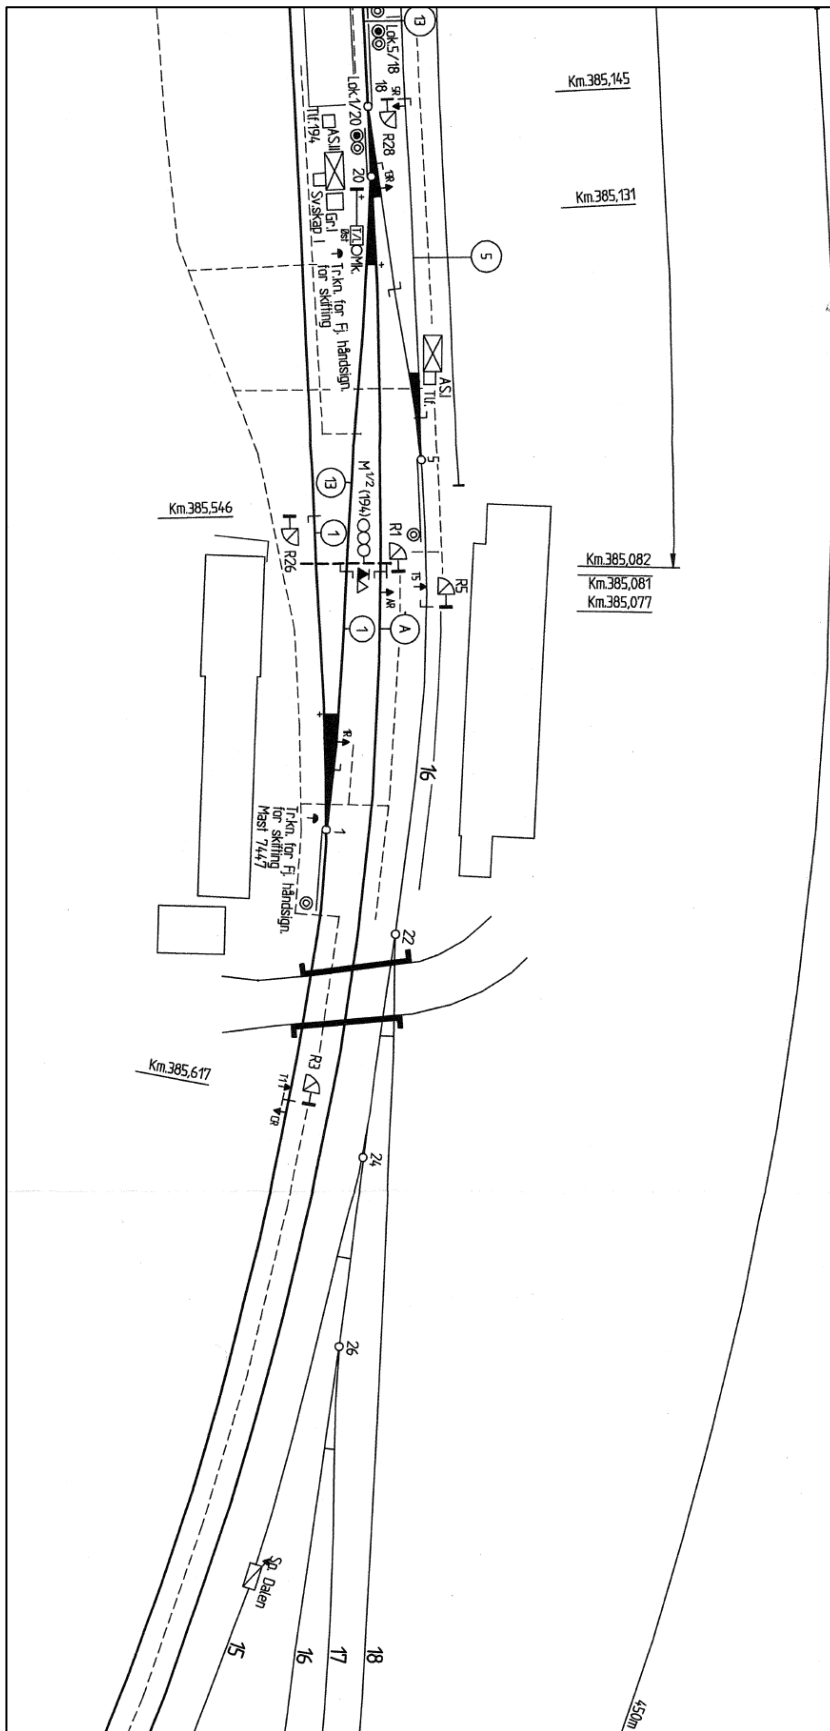
Siden vogna rullet fra spor 18 er det sannsynlig at den har kjørt opp sporveksel 22 siden denne ville ha ligget i retning spor 17 etter siste skiftebevegelse (se sporplan i Vedlegg A, Figur 17 og Figur 18).

Figur 18: Sporplan Voss st. (del 2)(kilde: JBV).

I etterkant av hendelsen innførte Jernbaneverket umiddelbart forbud mot hensetting av materiell i spor 16-18. I forbindelse med ombygging av Voss stasjon vil Jernbaneverket sørge for at sporveksel 5 pulses automatisk i avvik, samt at det installeres sporsperre i spor 7. Arbeidet er planlagt utført tidlig i 2013, og inntil det er ferdigstilt vil ikke Jernbaneverket tillate hensetting i de aktuelle sporene.
