# RAPPORT

JB 2011/08

## RAPPORT OM AVSPORING MED TOG 55 PÅ SKOTTERUD STASJON KONGSVINGERBANEN 1. OKTOBER 2010

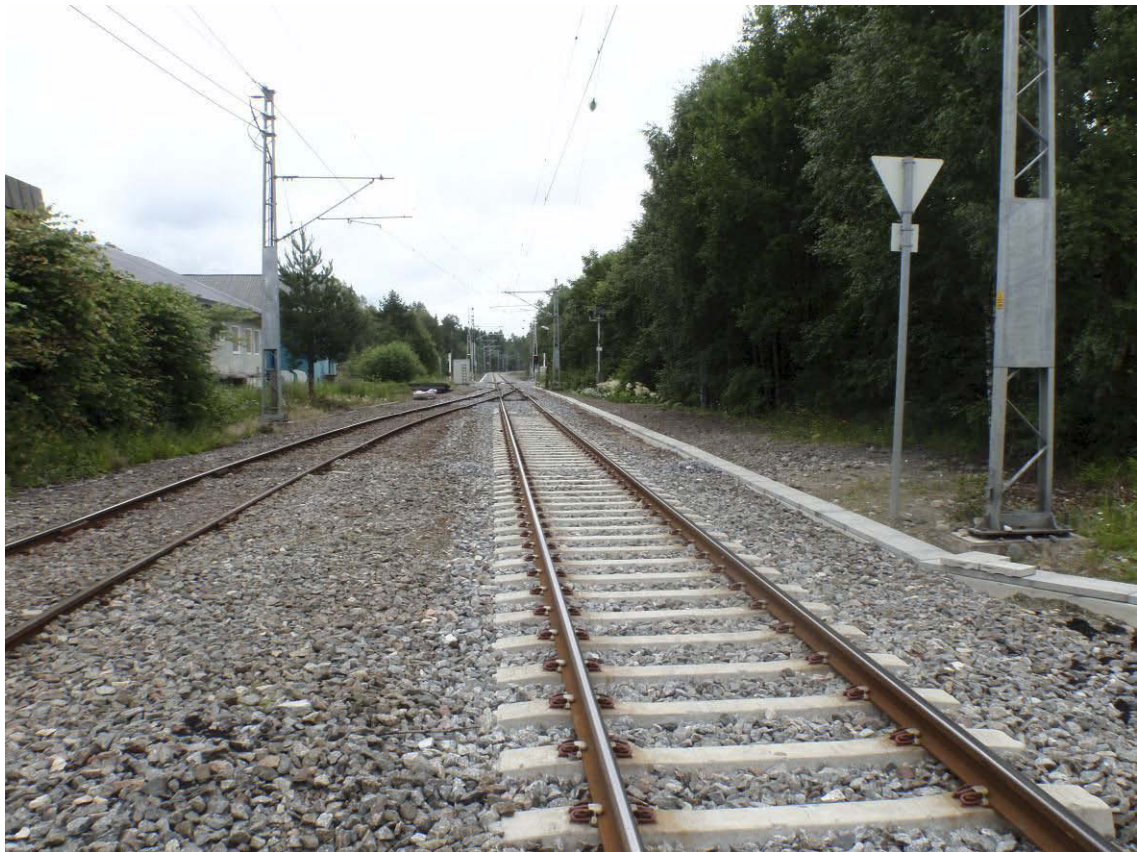
Figur 5: Skotterud stasjon i retning Charlottenberg.

Skotterud stasjon ligger på Kongsvingerbanen, mellom Kongsvinger stasjon på norsk side og Charlottenberg stasjon på svensk side ved riksgrensen. Skotterud stasjon har to spor. Spor 1 er hovedtogspor, mens spor 2 er kryssingsspor.

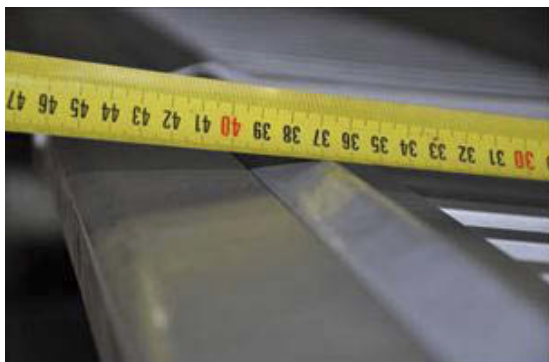
Figur 12: Viser dybden på bagasjehyllene.

Bagasjehyllene over stolradene er av standard type, åpne og 34 cm dype. Dette er ikke særegent for denne vogntypen. Bagasjehyllene var intakte etter ulykken.

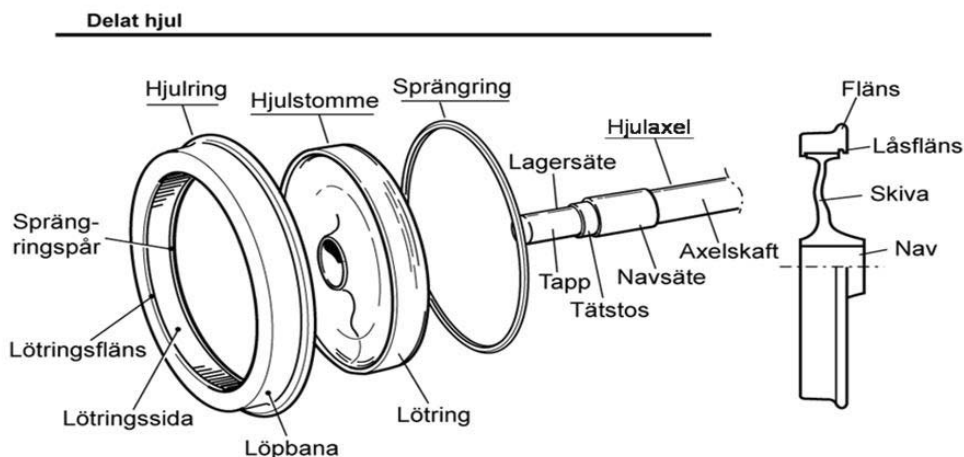
Figur 15: Oppbygging av hjulsats.

Hjulsatsene som satt i boggien var av type 40A, (art. nr. 11 28 449), hadde delte hjul med hjulstomme (felg) og hjulringer som vist i figur 15.

Hjulstommen ble produsert i 1958 og har hatt en driftstid på vel 50 år. Den er produsert i et stål med en kvalitet sammenlignbar med 17-JG-7 i SURA Kvalitetsöversikt, og har en betydelig lavere styrke sammenlignet med dagens krav, ref. EN 13262 (European Norm). SJ AB har ikke dimensjoneringskravet for hjulstommen, og vet ikke med sikkerhet om stommen er høyere utnyttet enn opprinnelig forutsatt. SJ AB har kontrollert samtlige stommer av samme type, og det er ikke funnet nye feil.

Begge hjulsatsene i boggien som sporet av hadde ett hjul med hjulstomme som var produsert i hhv september 1958 og januar 1959, og ett hjul produsert i hhv 1997 og 1999.

Bruddskaden til hjulstommen har oppstått som følge av initiering av utmattingssprekker fra overflaten sirkulært langs området med den laveste godstykkelsen på 19-20 mm. Det er i dette området hjulstammen er mest belastet, og det er naturlig at sprekker vil initieres her. Den grove korroderte overflaten har trolig medvirket til det store antallet av sprekkinitieringer. Sprekkinitieringene har oppstått på både innsiden og utsiden av hjulstammen og tyder på sykliske belastninger fra begge sider av hjulet. I tillegg ble det observert en sprekk med mulig initiering i senter av materialet. Dette kan tyde på høye trykkspenninger, men kan også ha oppstått fra inneslutninger i materialet. Den metallografiske undersøkelsen tyder også på betydelig belastning i sprekkoverflaten, samtidig som sprekkfronten ser ut til å være korrodert. Det virker derfor rimelig å anta at korrosjonsutmatting er en medvirkende faktor i sprekkveksten.

Overordnet er vårt inntrykk at den observerte skaden har utviklet seg over lang tid og at sprekkdannelsene kunne vært fanget opp i forbindelse med overhaling/inspeksjon. For tilsvarende komponenter i bruk, må det snarest etableres et hensiktsmessig kontrollregime der overflaten til hjulstammene forbedres slik at NDT kontroll kan utføres.

Det anbefales også å gjøre en vurdering av om design og materialvalg tilfredsstillende dagens krav til materiellet, da det er skjedd betydelige endringer materialvalg, design og bruksbetingelser siden den aktuelle hjulstammen ble produsert.

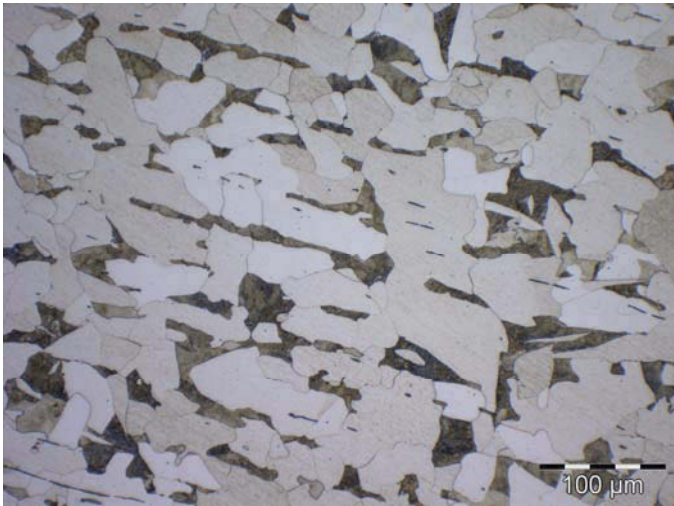
En materialprøve fra hjulstammen ble tatt ut, slipt, polert og etset med Nital for å avdekke mikrostruktur. Figur 6 viser at grunnmaterialet til hjulstammen består av en ferritt perlittisk struktur.

Figur 6 Mikrostrukturen til hjulstammen viser en ferritt perlittisk struktur, prøven etset i Nital.

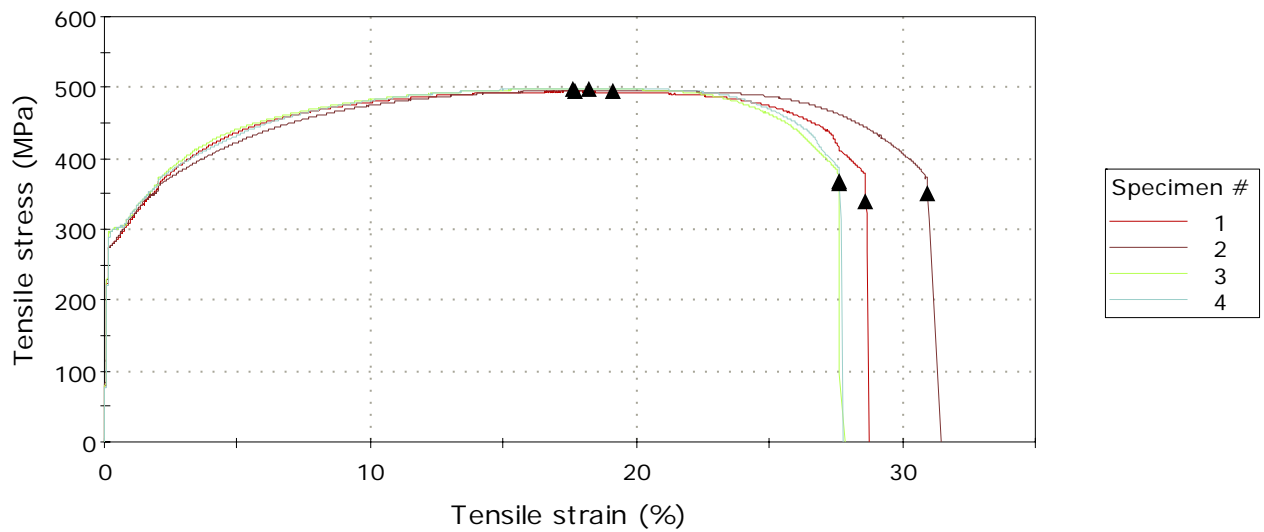
Figur 9 Tøyningsstressdiagram for materialprøver.

<b>Bruddspenning Rm (MPa)</b>	<b>Flytegrense Rp0.2 (0,2 %) (MPa)</b>	<b>Forlengelse (%)</b>
1	494	280	29
2	496	280	31
3	498	300	28
4	499	299	28
Gjennomsnitt	497	290	29
Krav: 17-JG-7	430-510	240	24
