JB 2011/10

RAPPORT OM JERNBANEULYKKE TØYEN T-BANESTASJON 1. DESEMBER 2010 TOG 503

Avgitt dato: 30.11.2011
JB Rapport: 2011/10

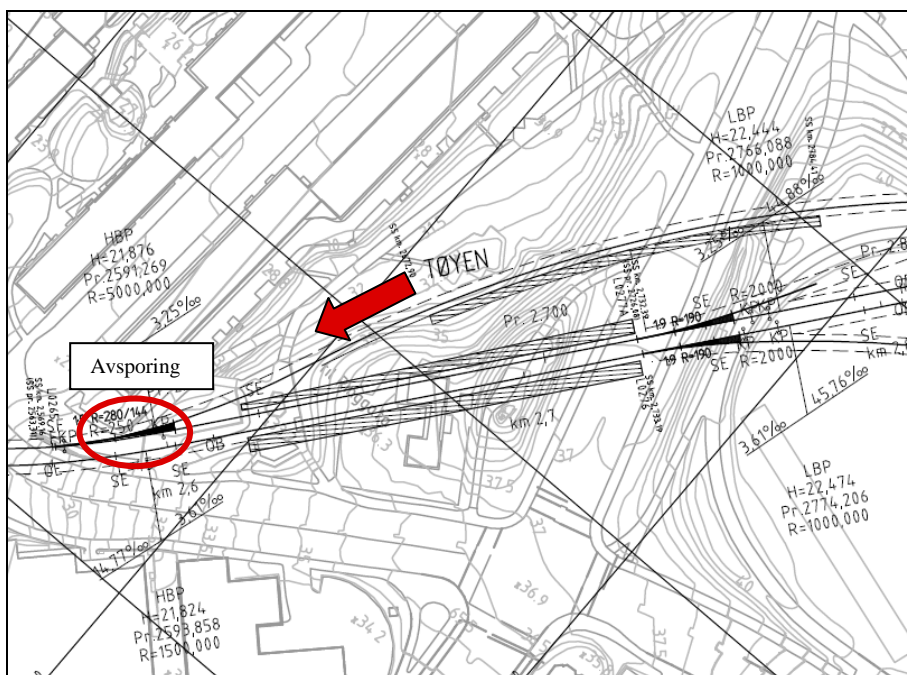
Figur 3: Oversikt over Tøyen T-banestasjon.

Tøyen har 3 plattformer, og er knutepunktet for T-banens østre linjer. Sporvekselen toget sporet av i er sammenløpet mellom linje 5-6, og linje 1-4. Tøyen ligger i fellestunnelen i Oslo sentrum som er T-banens mest trafikkerte linje. Sporvekselen ligger ca. 150 meter fra plattformen for linje 5-6, hvor toget kom fra. Hastigheten i vekselen er 30 km/t for tog som kommer fra linje 5 og 6, og 50 km/t for linjene 1-4. Årsaken til forskjellig hastighet

er at linje 5 og 6 ligger i avvikende togvei (sving), mens linje 1-4 går rett frem over sporvekselen.

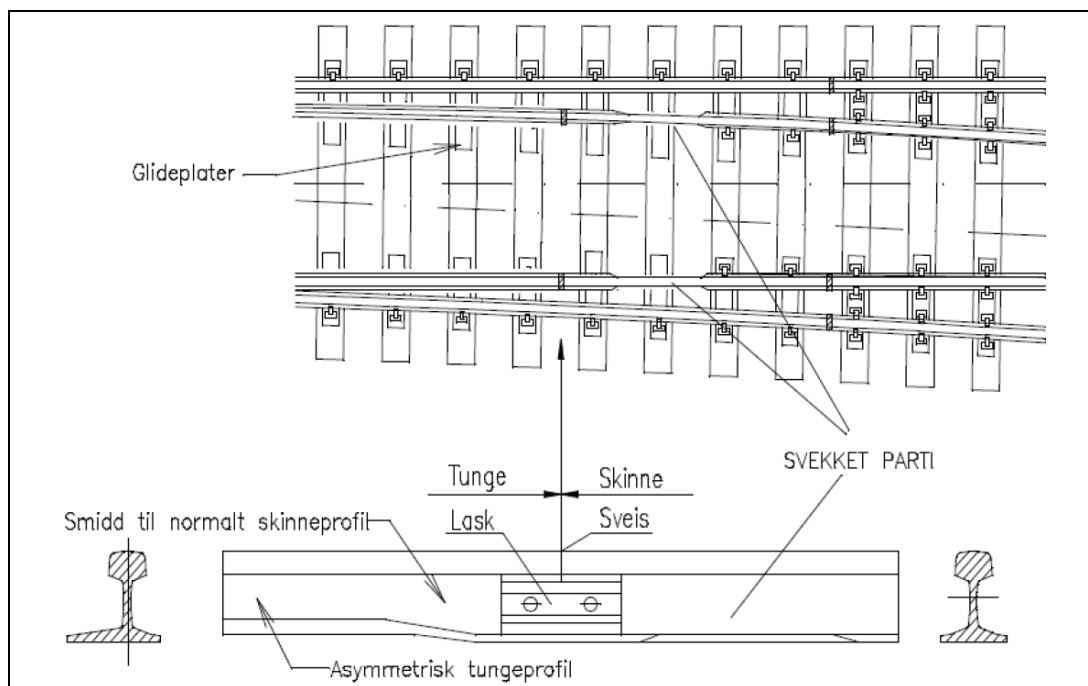
Figur 5: Fjærskinnnetunge (kilde: Jernbaneverket, lærebøker i jernbaneteknikk L533 – Sporets komponenter).

Vekselen som var benyttet på Tøyen var av typen 1:9 R=300-49E1 (tidligere S49) krummet til radius 280/144. Sporvekselen var av en konstruksjon som er benyttet siden 1967 med ulike modifiseringer, men da hovedsakelig endring i befestigelsestype og svilletyper. Tungekonstruksjonen var av typen fjærskinnetunge.

Hele tungepartiet fram til skjøten med mellomskinne består av et tungeprofil. I denne konstruksjonen er det selve tungen som bøyes/beveges ved omlegging.
