RAPPORT

RAPPORT OM

Tognummer:	62
Involvert materiell:	2 sett togtype 73
Registrering:	7310 og 7313
Eier:	NSB AS
Bruker:	NSB AS
Besetning:	Fører, ombordansvarlig, konduktørassistanse og servicearbeidere
Passasjerer:	257
Havaristed:	Hallingskeid stasjon
Havaritidspunkt:	16. juni 2011 klokken 10:07

MELDING OM HAVARIET

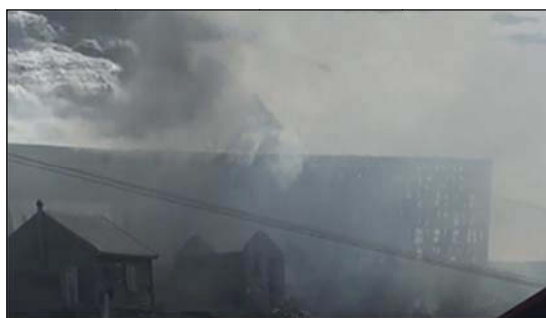
Figur 8: Kl. 10:32 Bilde fra samlingsplassen hvor passasjerene ble evakuert. Brannen ser ut til å ha nådd toget ut fra hvor det brenner i snøoverbygget, fargen på røyken (svart) og vitneforklaringer. (Kilde: Rob van Haaren)

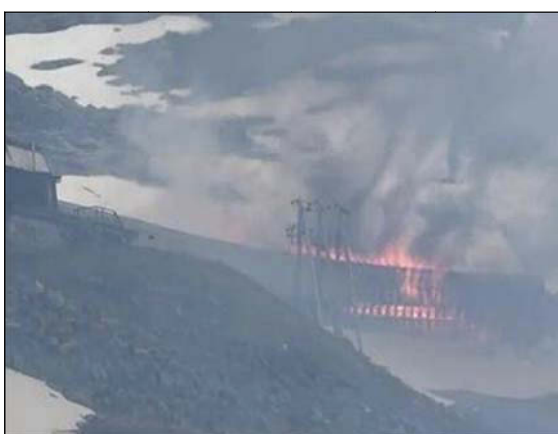
Figur 11: Kl. 11:18 Bilde fra samlingsplassen hvor passasjerene ble evakuert. Brannen ser ut til å nærme seg stasjonsbygningen og det andre togsettet. (Kilde: Rob van Haaren)

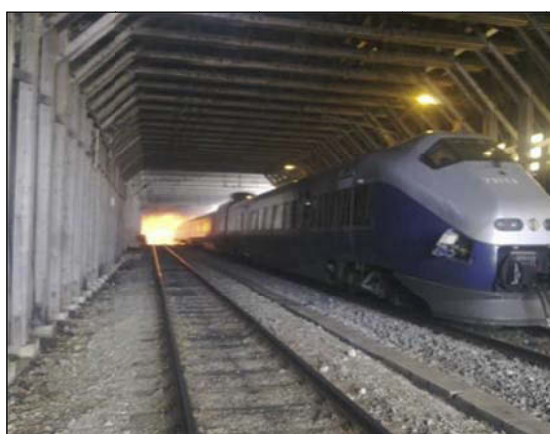
Figur 12: Kl. 11:37 Bilde fra vestre snøoverbygg. Brannen ses i bakgrunnen, og man kan se at kobbel på bakerste togsett er klargjort. Det er strøm på lavspenningsettet ettersom det er lys i snøoverbygget. (Kilde: Voss brannvesen)

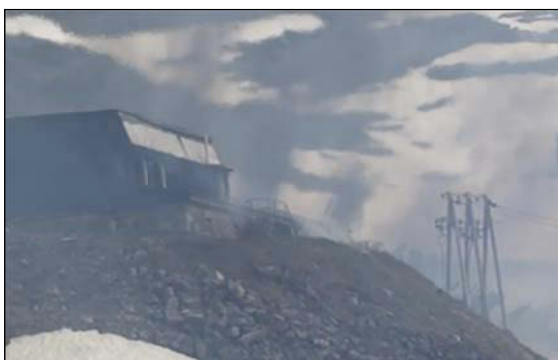
Figur 13: Kl. 11:51 Bilde fra samlingsplassen hvor passasjerene ble evakuert. Snøoverbygget på vestre side av stasjonen har nå kollapset, og bygget har rast sammen. (Kilde: Rob van Haaren)

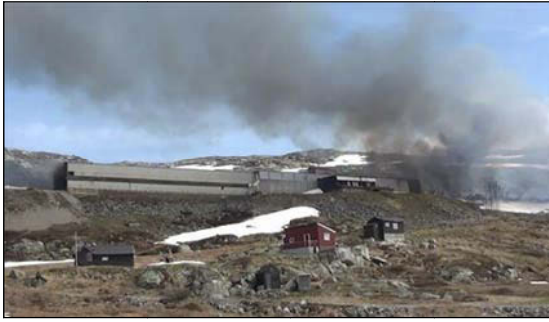
Figur 15: Kl. 12:20 Bilde fra samlingsplassen hvor passasjerene ble evakuert. Det kommer nå røyk ut fra åpningen på snøoverbygget på vestre side av stasjonsbygningen. Dette tyder på at brannen er i ferd med å spre seg til vestre snøoverbygg. (Kilde: Rob van Haaren)

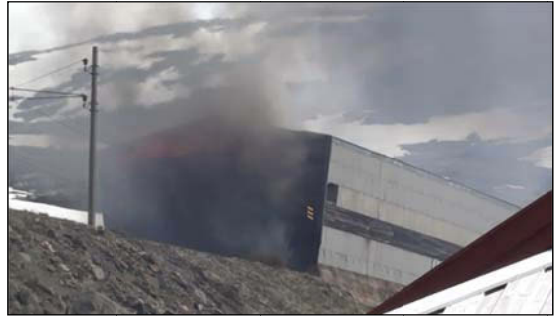
Figur 16: Kl. 12:33 Bilde fra samlingsplassen hvor passasjerene ble evakuert. Det brenner i snøoverbygget som ligger på vestsiden av stasjonsbygningen. (Kilde: Rob van Haaren)

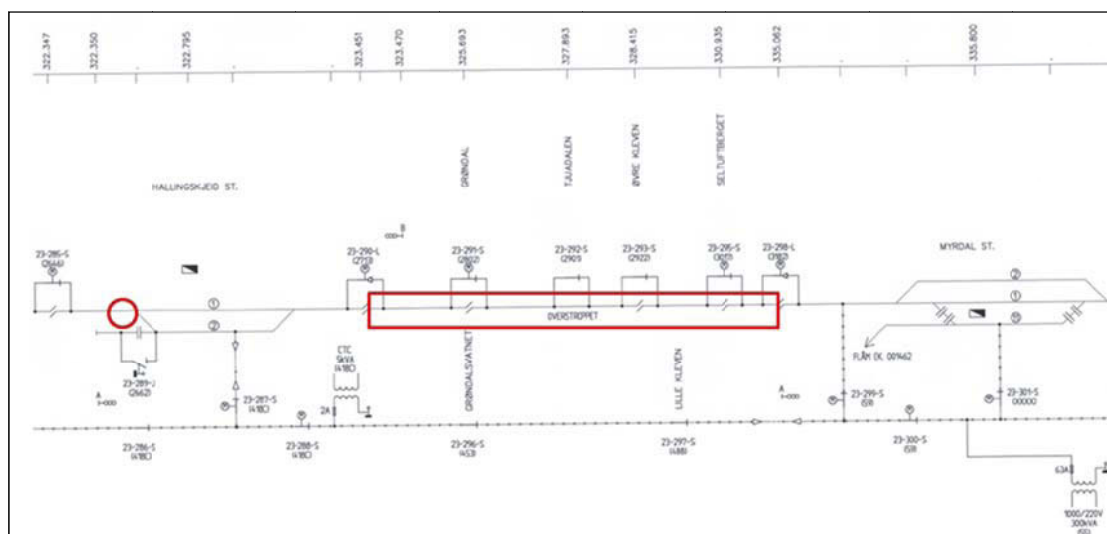
I perioden 04:54 til 08:40 var spenningen på strekningen mellom Myrdal stasjon og Hallingskeid stasjon frakoblet (se Figur 31), men det var spenning på selve stasjonene.

Årsaken til dette er at det ble utført arbeid med kran og da er det standard prosedyre å koble fra strømmen. Dette er beskrevet i Elsikkerhetsplan nr. 5087.

Figur 31: Området som er frakoblet mellom klokken 04:54 og 08:40. Sirkel viser området hvor det foregikk sveisearbeid mellom klokken 5 og 8, dette var arbeid under spenning (AUS).

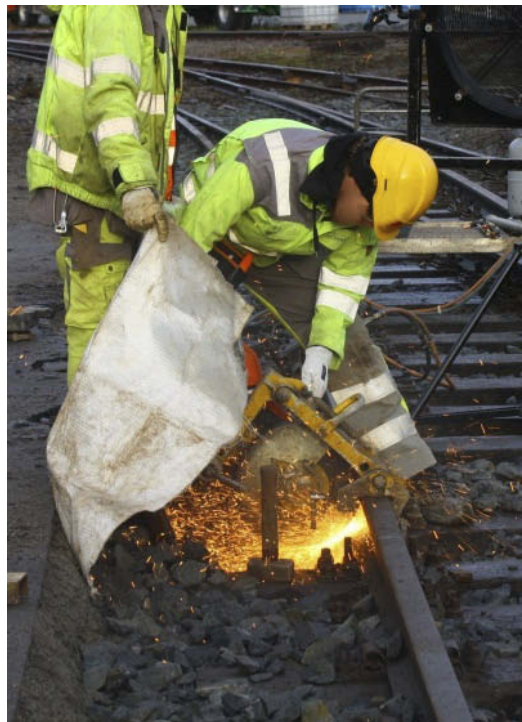
Figur 3-2 Kutting med bruk av sveiseduk (Skien).

Under kuttingen ble det slynget glødende metallpartikler flere meter unna skinnene, vi observerte at ved bruk av sveiseduk (som demonstrert i Skien, se Figur 3-2), så kunne dette begrenses, men ikke unngås fullstendig.

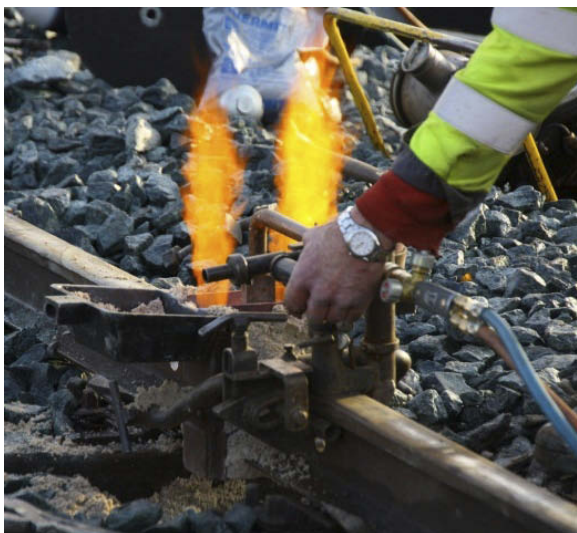
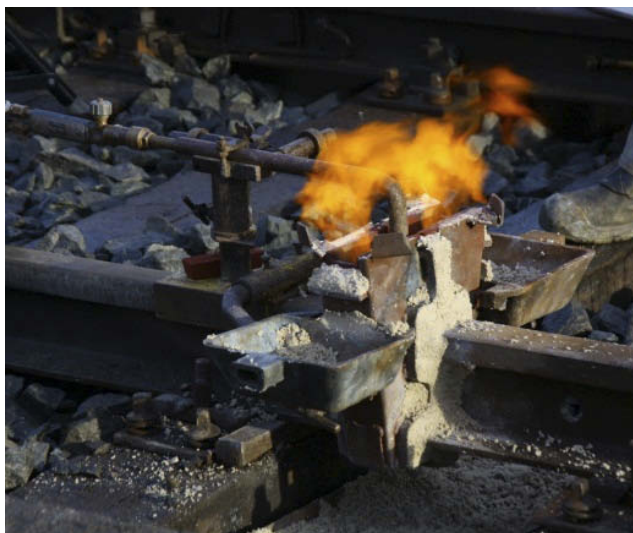
Forvarming av skinnene førte ikke til spredning av varme utenfor tiltenkt sted. Bruk av varmekamera viste at varmen kun spredte seg omlag 1 meter langs skinnene.

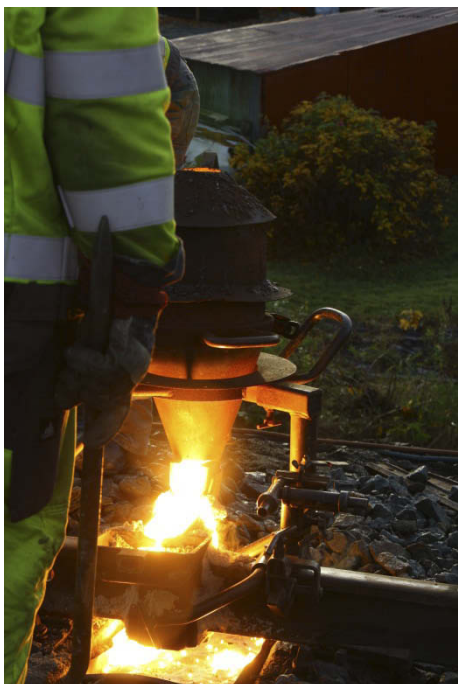
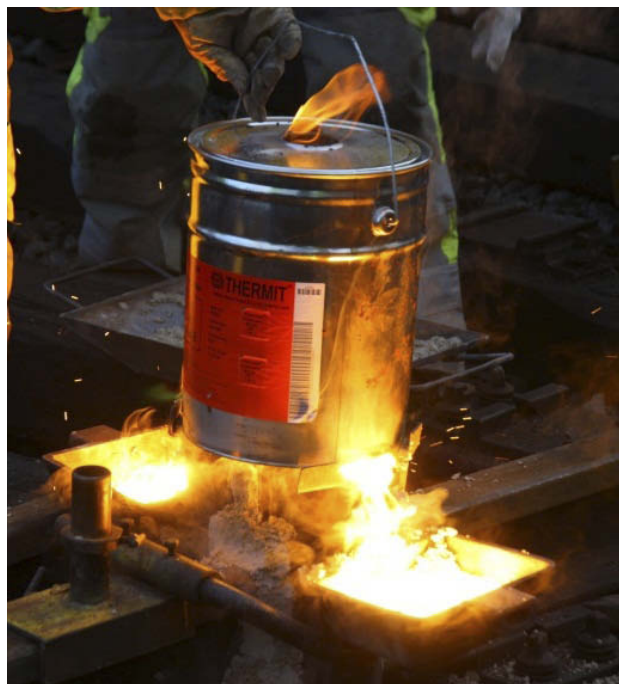
Vi ble informert om at den glødende massen i termitt-sveising holder flere tusen grader. Overflødig masse fløt kontrollert til tiltenkt sted under sveisene vi observerte.

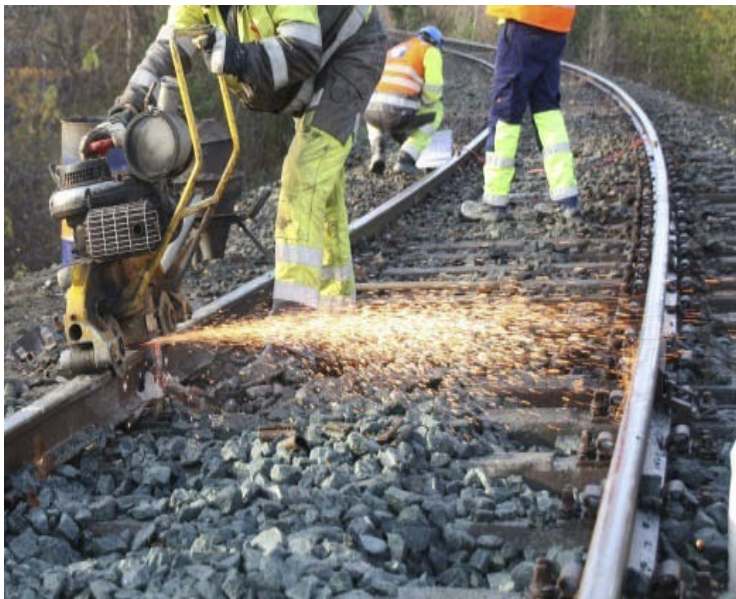
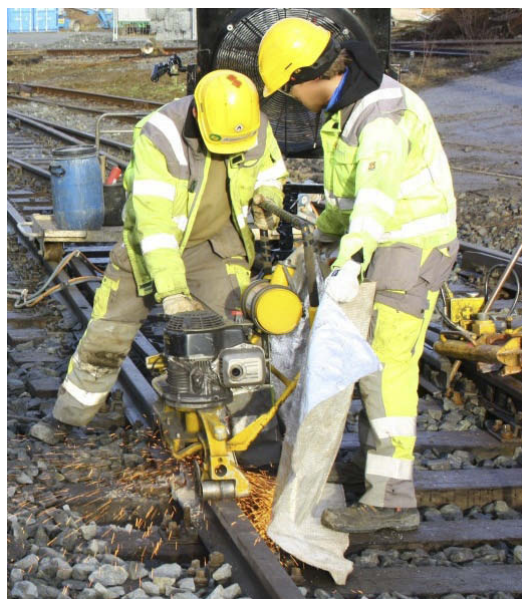
Under sliping av skinnene ble det slynget glødende metallpartikler flere meter unna skinnene, se Figur 3-9 og Figur 3-10. Vi observerte at ved bruk av duk (som demonstrert på Skien), kunne dette begrenses, men ikke unngås fullstendig.

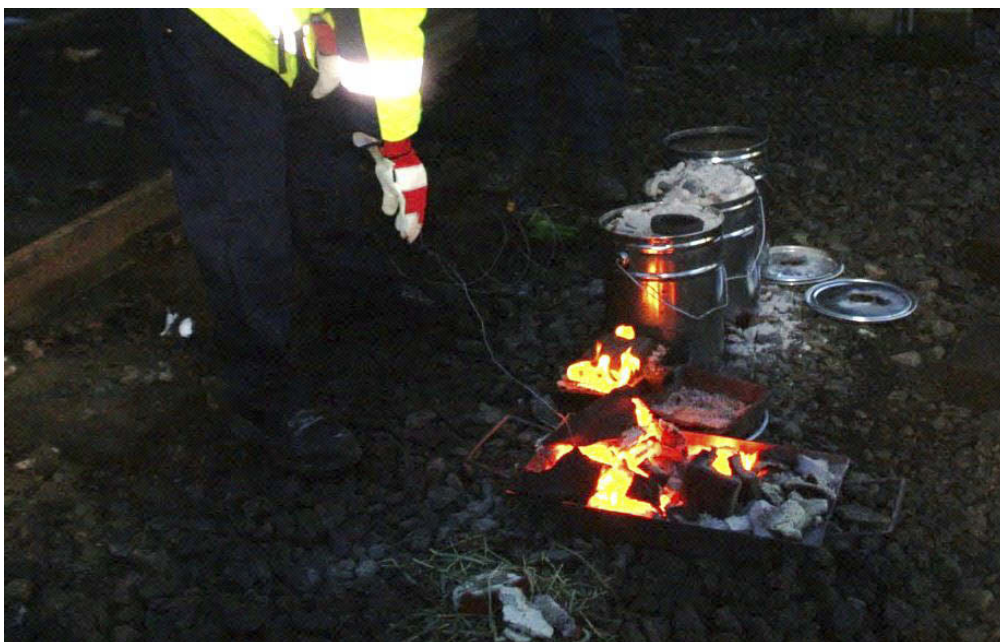
Temperaturen i bøtten med rester fra termitt-sveisingen ble målt henholdsvis 3 minutter og 3 timer etter at restene var fjernet fra skinnen, se Figur 5-9.

Figur 5-9 Lagring av avfall fra sveis og måling av temperatur.

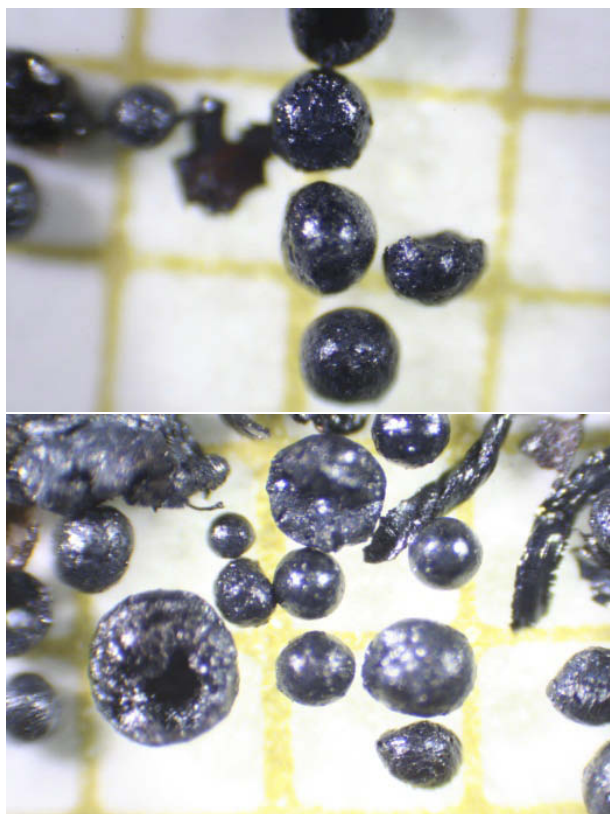
Det ble observert at de største partiklene fra både kutting og sliping ble slynget lengst unna skinnene, mens det ble samlet opp mest små partikler nærmere skinnene. Partiklene fra sliping av skinner er vist i Figur 5-10 og Figur 5-11, mens partikler samlet opp etter kutting av skinner, er vist i Figur 5-12.

Figur 5-10 Forstørret bilde av slip fra 2-3 m unna (1 mm² per rute på underlag).

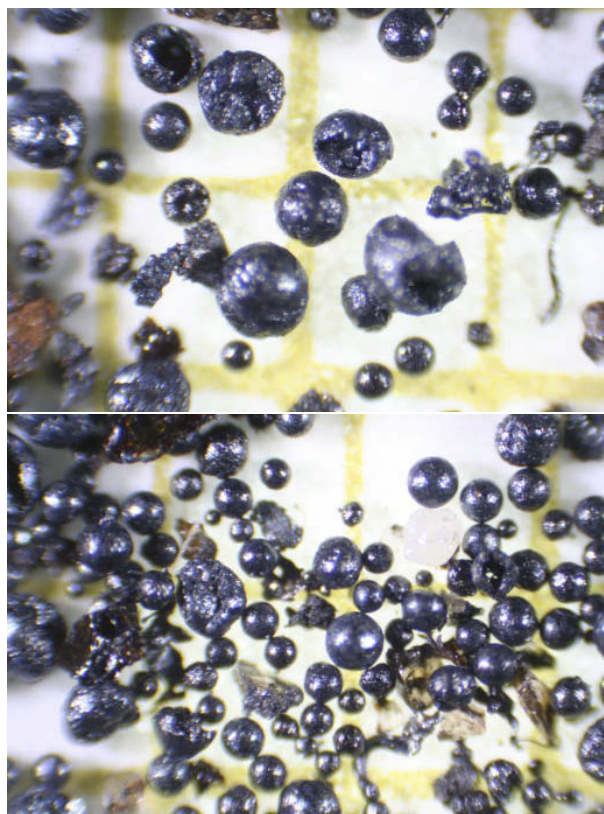
Figur 5-11 Forstørret bilde av slip fra < 1 m unna (1 mm² per rute på underlag).

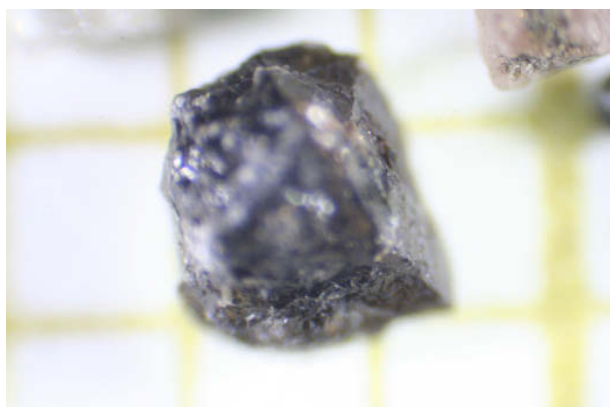
Partiklene fra kuttingen var større enn partiklene fra sliping (ca 1-4 mm i diameter). Partiklene vi samlet, fikk ikke nok varmeenergi til å smelte på samme måte som de mindre partiklene fra sliping, men de var glødende. Det skal også mer varmeenergi til for å smelte større partikler.

Figur 5-12 Forstørret bilde fra en partikkel fra kutting (1 mm² per rute på underlag).

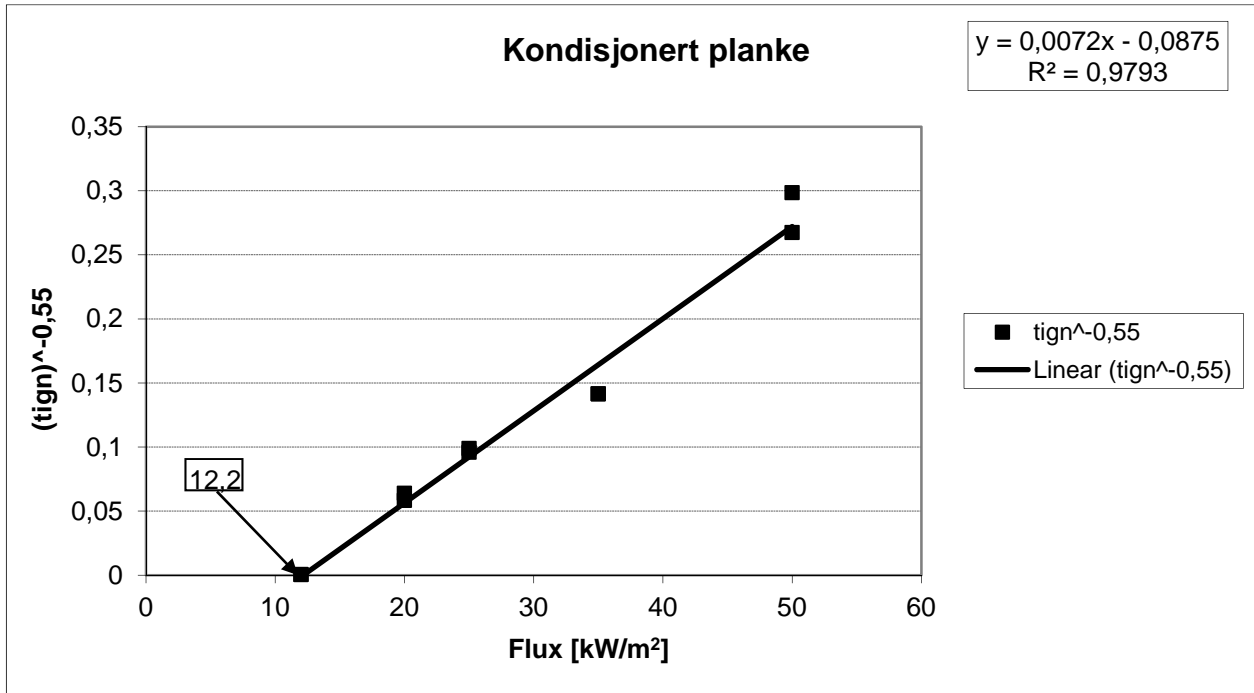
Figur A1 Kritisk fluks kondisjonert planke, 12,2 kW/m².

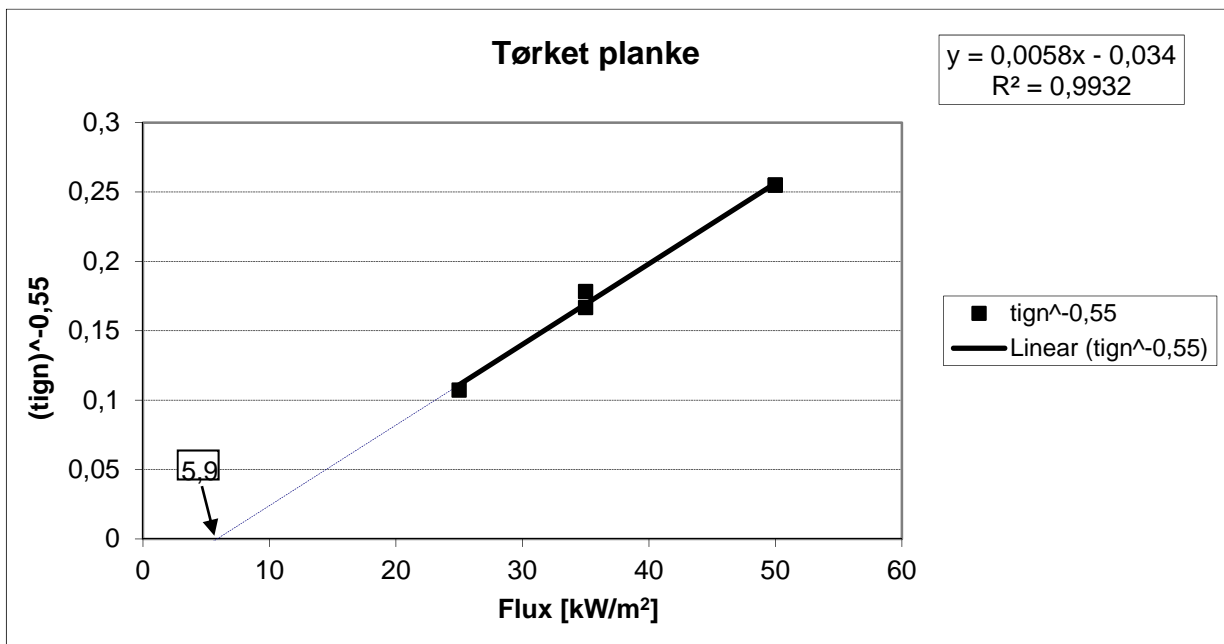
Figur A2 Kritisk fluks tørket planke, 5,9 kW/m².

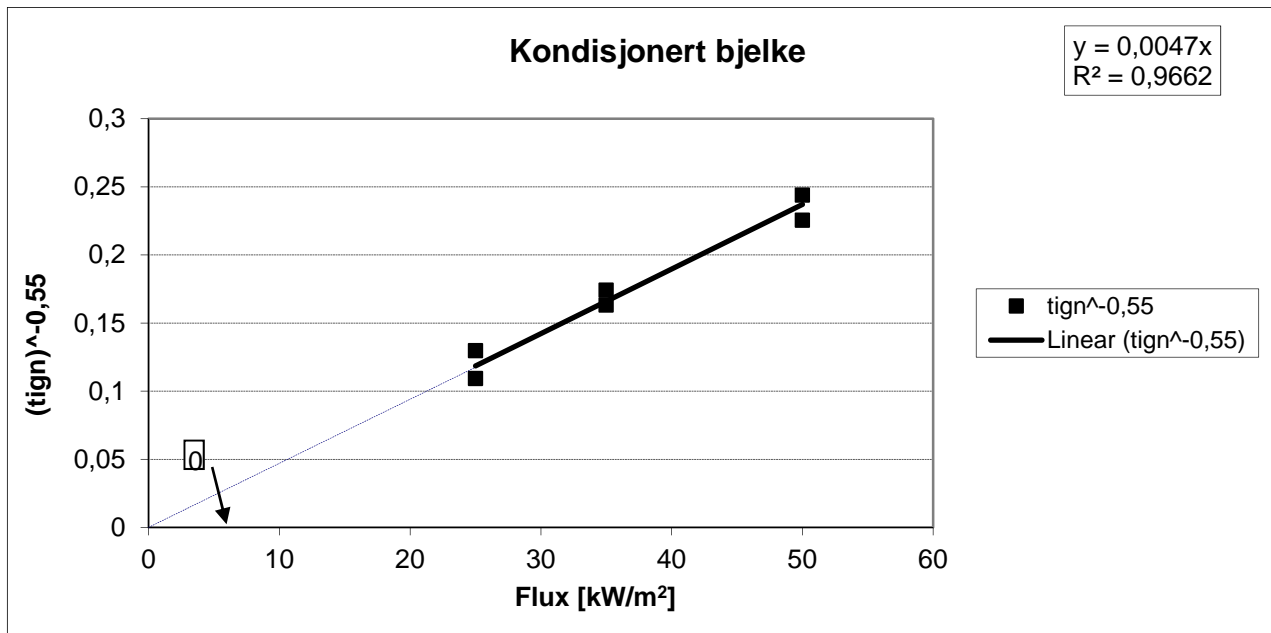
Figur A3 Kritisk fluks kondisjonert bjelke, 0 kW/m².

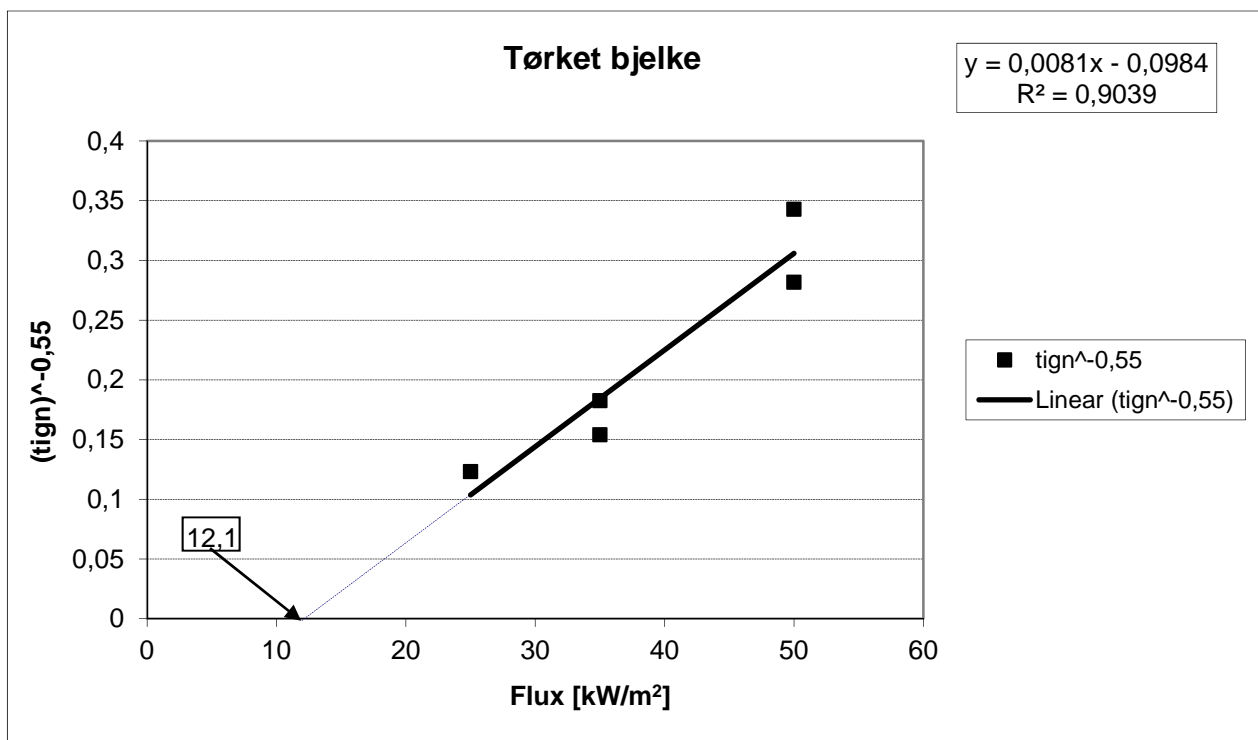
Figur A4 Kritisk fluks tørket bjelke, 12,1 kW/m².
