RAPPORT

JB 2013/02

RAPPORT OM TOGAVSPORING VED NYKIRKE STASJON, VESTFOLDBANEN, 15. FEBRUAR 2012 TOG 12926

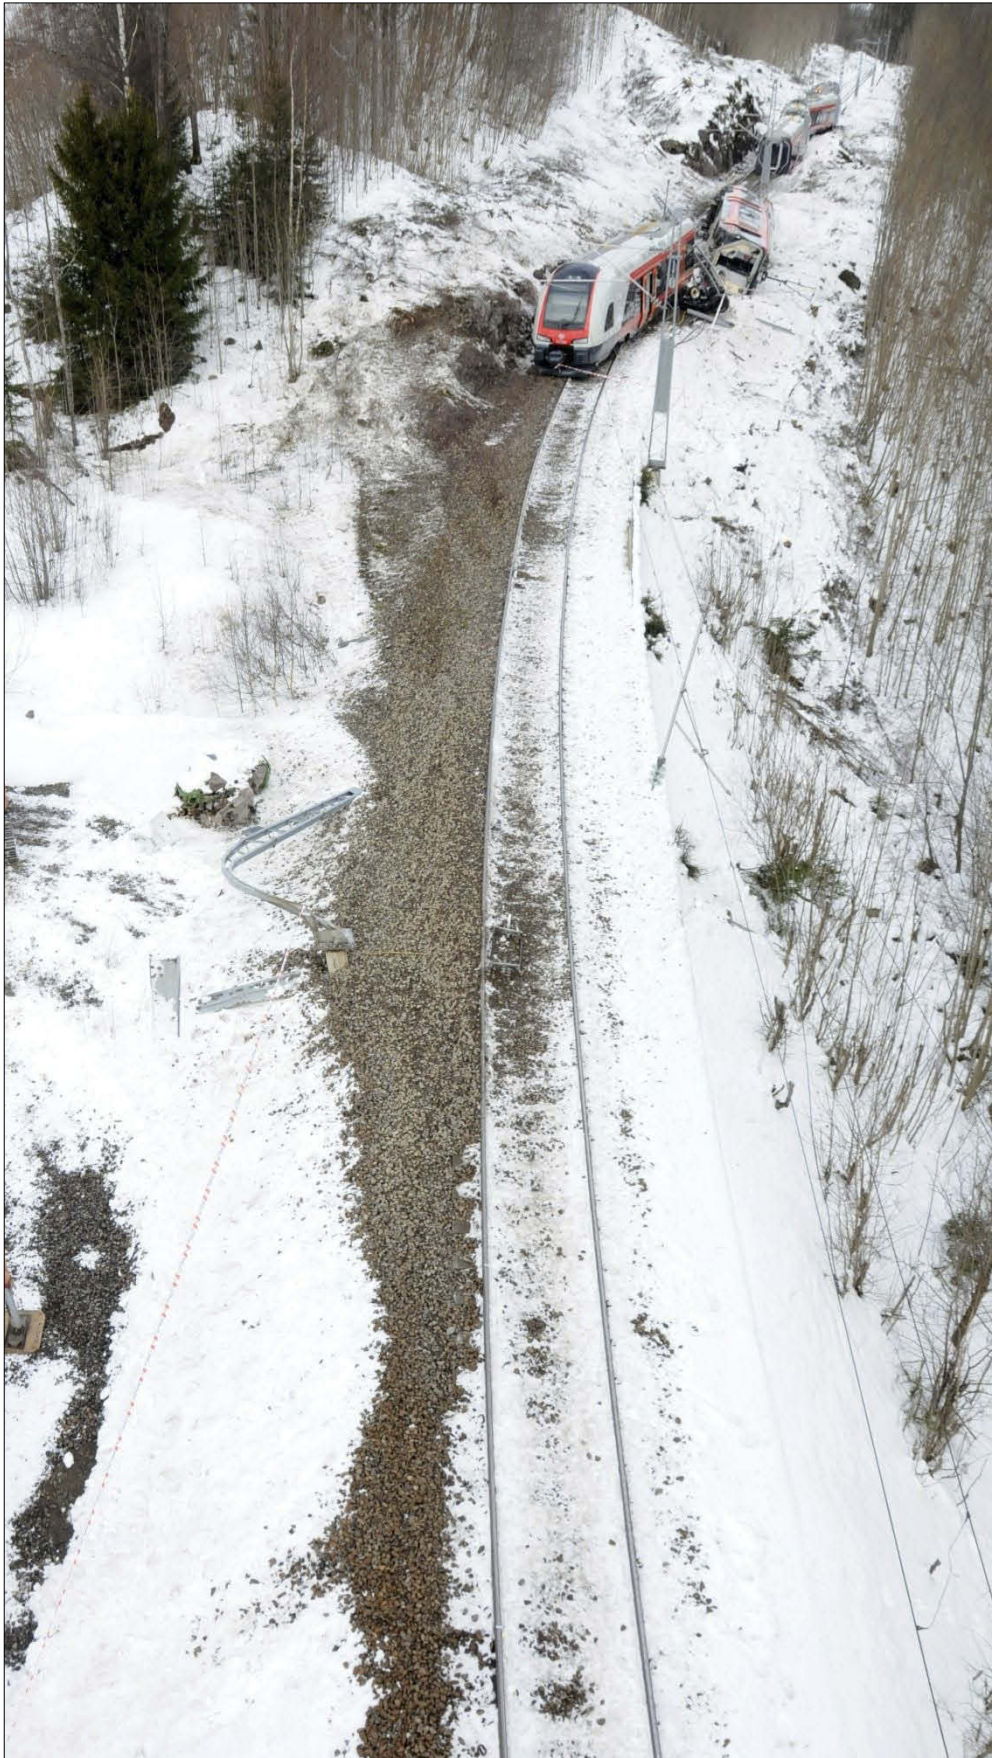
Da havarikommisjonen ankom ulykkesstedet startet umiddelbart arbeidet med å kartlegge og dokumentere ulykkesstedet (se Figur 10). Vognenes posisjoner og deler som hadde løsnet i sammenstøtet er beskrevet i Figur 11.

Figur 10: Ulykkesstedet (foto: Politiet).

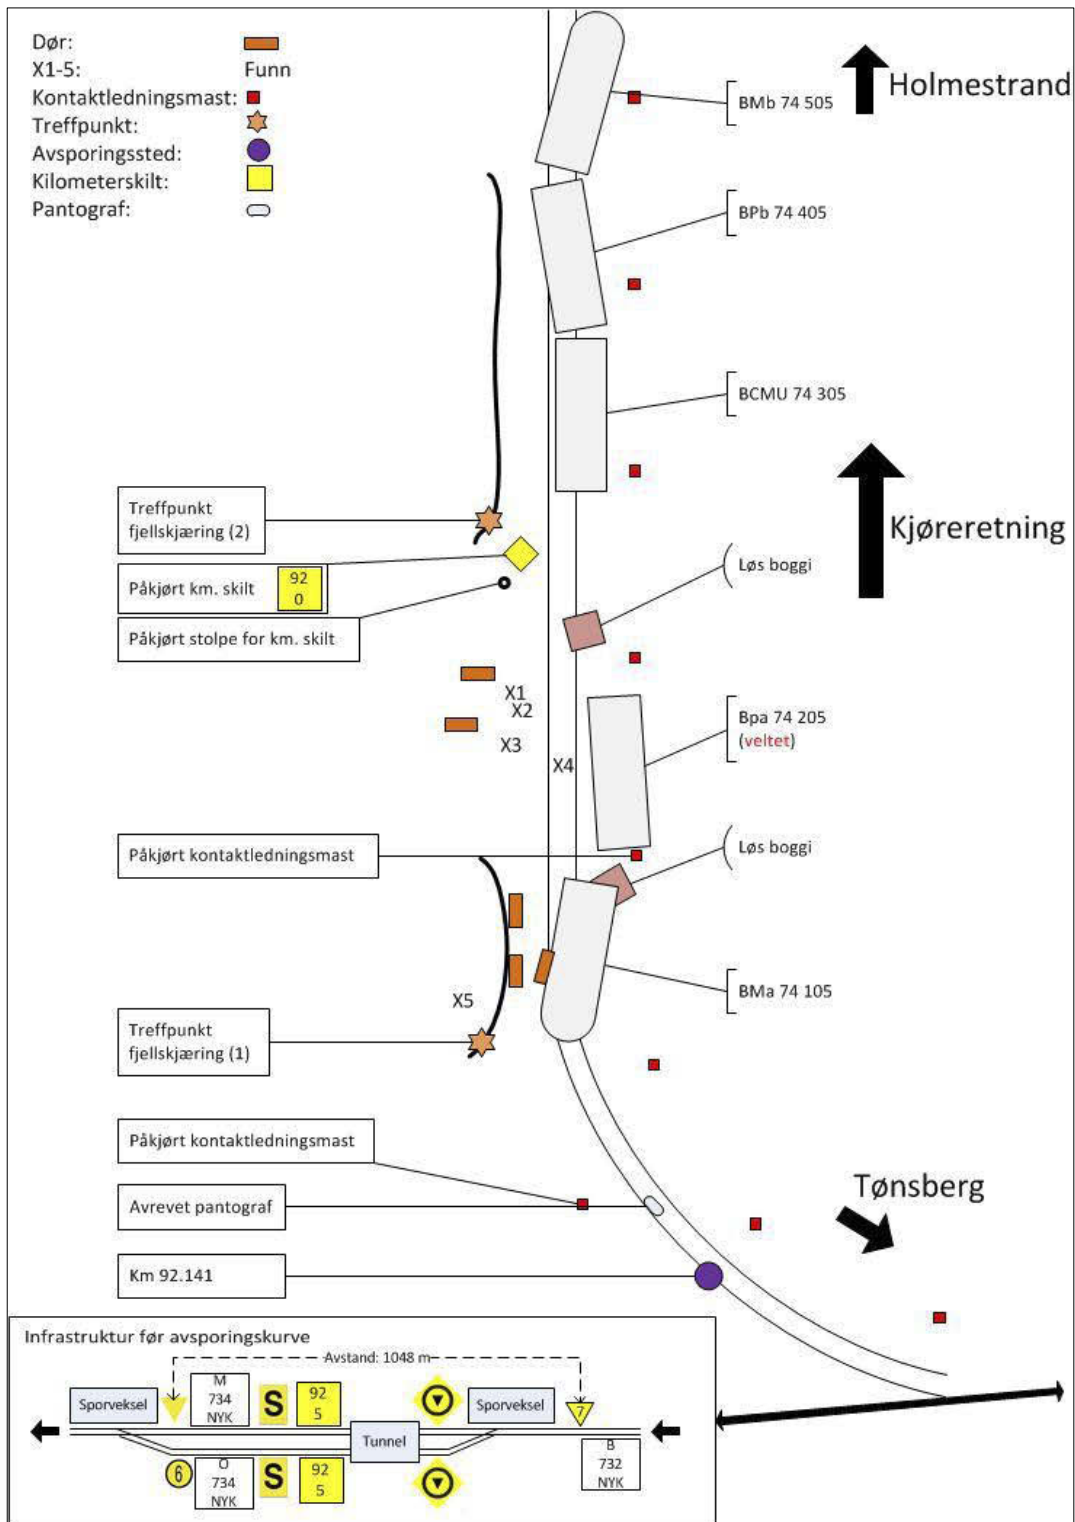
Figur 11: Skisse fra ulykkesstedet.

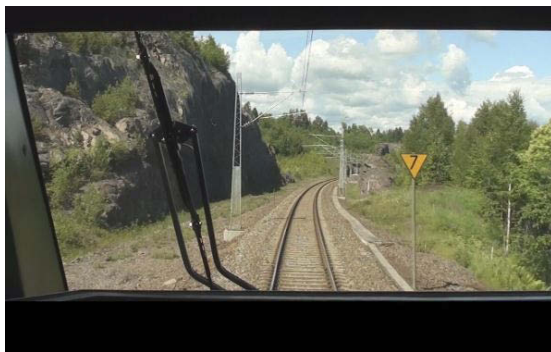
I forskrift om togframføring på det nasjonale jernbanenettet (togframføringsforskriften, III signalskilt m.m. § 9-42, Hastighetssignaler, pkt. 4) står det at hastigheten for kjøring ut fra en stasjon skal angis med hastighetssignal i utkjørtogveien. Hensikt med dette er hovedsakelig å minne fører på hvilken hastighet toget skal opp i etter et stopp på en stasjon. Signalet ville derfor vært av typen 68B «Økt hastighet», dvs. gul trekant med sort kant og spissen opp, vist med tallet 7 som betyr 70 km/t. Dette signalet manglet i A-enden av Nykirke stasjon der avsporingen skjedde.

På befaring 6.6.2012 ble strekningen filmet fra førers perspektiv. Figur 18 og Figur 19 viser hastighetssignalet som ble oversett, samt markeringsmerke for hastighetsnedsettelse på stedet.

Figur 18: Hastighetssignalet for 70 km/t (foto: SHT).

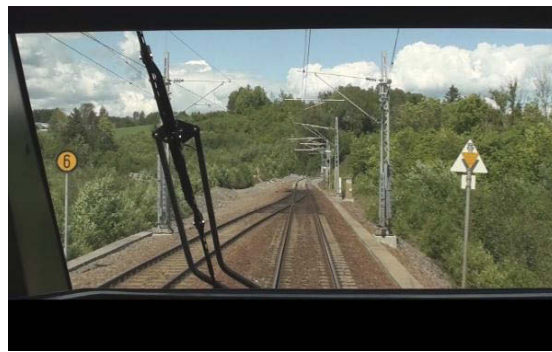
Figur 19: Markeringsmerke for hastighetsnedsettelse (foto: SHT).

Markeringsmerket for stedet der angitt hastighetsreduksjon gjelder fra var korrekt plassert, men er ikke ment å være tilstrekkelig for å varsle fører om nedbremsing dersom denne ikke allerede er innledet.

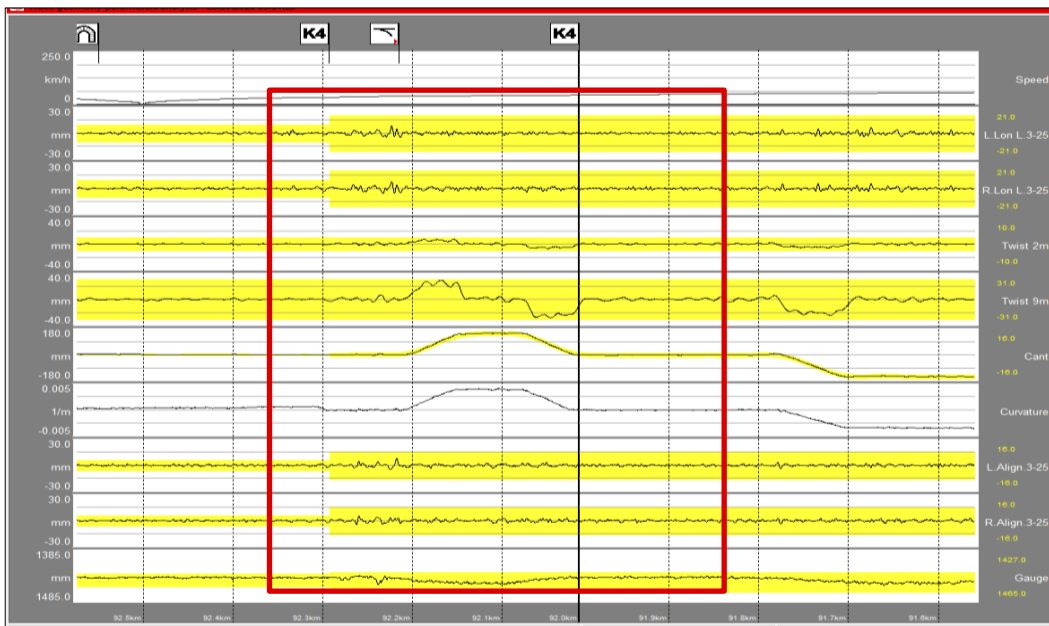
Undersøkelse har ikke avdekket tekniske feil eller mangler ved sporet eller underbygningen som anses å ha innvirket på ulykken. Jernbaneverket hadde 26.10.2011 utført spormåling på stedet med målevogn, og denne viste ingen feil ved avspøringsstedet (se Figur 20). Området som er angitt med gult, representerer kravet. Ingen steder er utenfor kravene. Området i rødt dekker avspøringsstedet og går fra km. 91.830 til km. 92,350.

Figur 20: Spordiagram fra analyseverktøyet som benyttes i målevognskjøring (kilde: JBV).

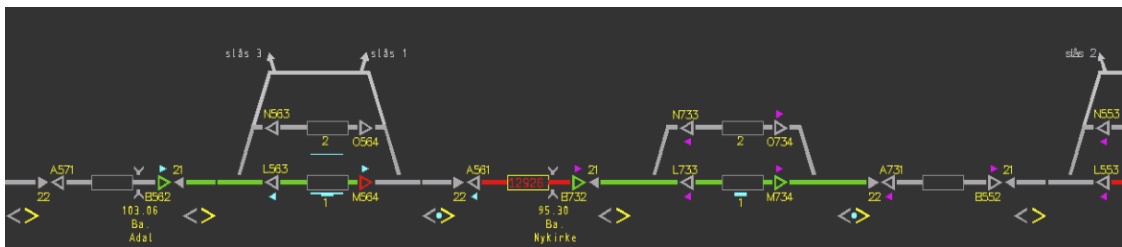
Figur 21: Viser indikeringen av toget (rød strek) like før det kjører inn på Nykirke stasjon (kilde: JBV).

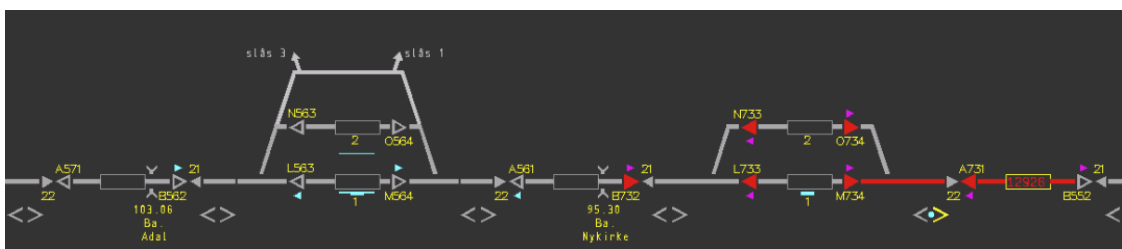
Figur 22: Viser indikeringen i togledersentralen da det avsporede toget hadde kuttet kablene (kilde: JBV).

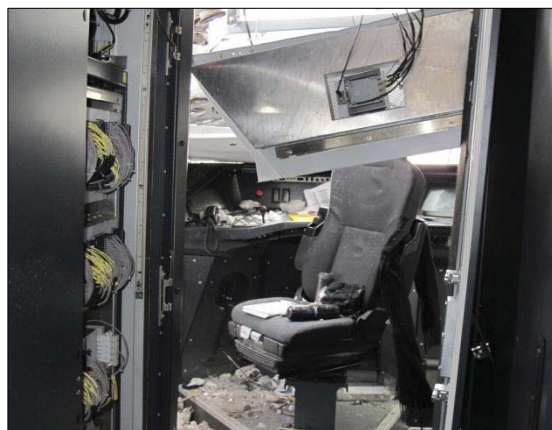
Bildene under illustrerer hvor skadet førerrommet ble i hendelsen.

Figur 28: Førerrom etter hendelsen (foto: SHT).

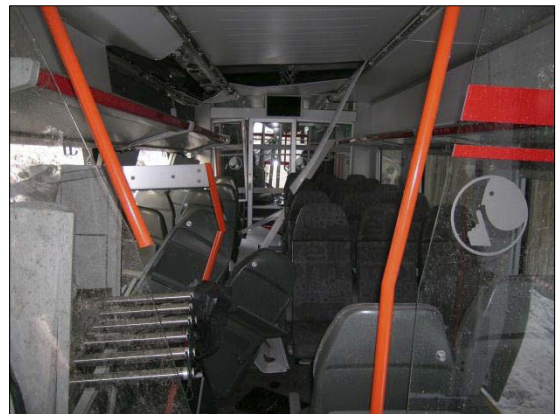
Kupeer og passasjerområder fikk store skade på den siden som var nærmest fjellskrenten. I tillegg løsnet en del inventar både fra tak og tekniske skap. Toget var som kjent tomt for passasjerer og bagasje, noe som i motsatt fall ville ha forverret situasjonen betraktelig.

Figur 32: Kupe etter hendelsen (foto: SHT).

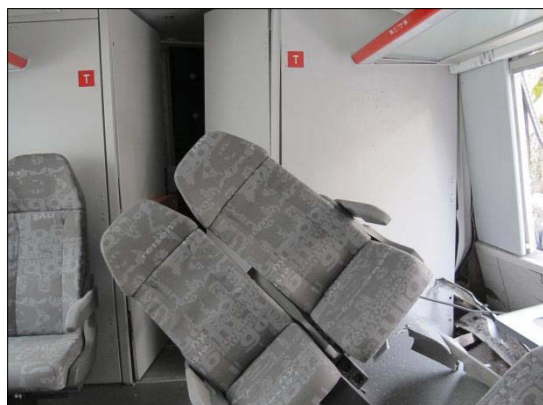
Figur 34: Kupe etter hendelsen (foto: SHT).

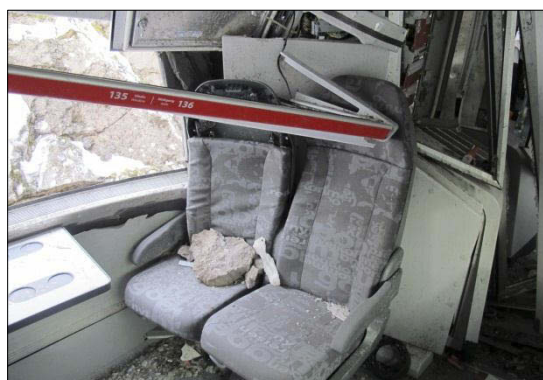
Figur 36: Kupe etter hendelsen (foto: SHT).

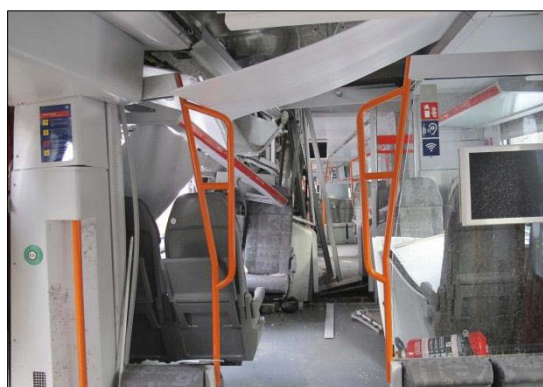
Figur 38: Kupe etter hendelsen (foto: SHT).

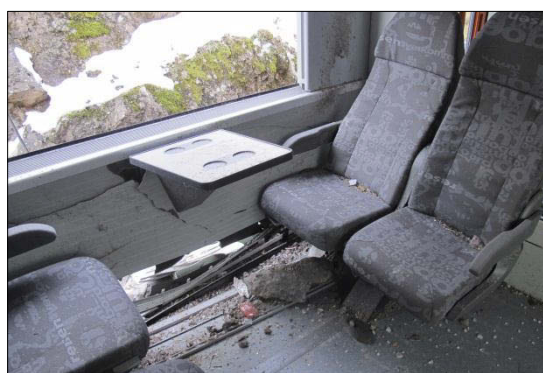
Figur 40: Kupe etter hendelsen (foto: SHT).

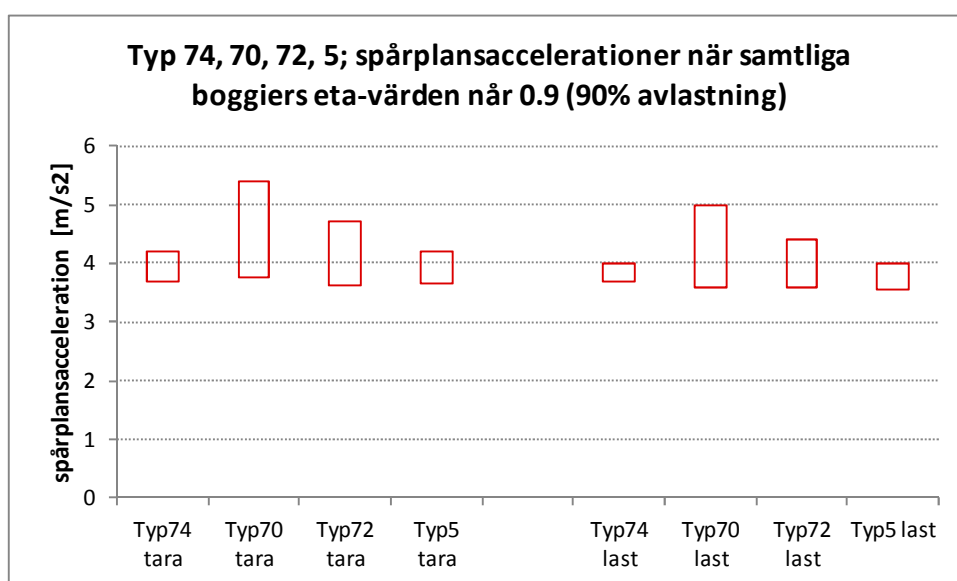
Figur 7. Översiktligt diagram av spårplansaccelerationen då $\eta = 0.9$ för de studerade fordonstyperna.

Som framgår av figuren skiljer sig inte de sämsta värdena för de olika fordonstyperna nämnvärt. En förklaring är att man vid dessa höga sidoaccelerationer ligger i hård kontakt med både lateral- och vertikalstoppen hos vagnskorgarna, vilket är det som begränsar rörelsen. Individuella skillnader i löpverken har därför mindre betydelse. Att de bästa värdena för typ 70 och 72 blir högre än för de andra fordonstyperna beror till stor del på den förhållandevis låga tyngdpunkten i ändvagnarna för dessa fordon.

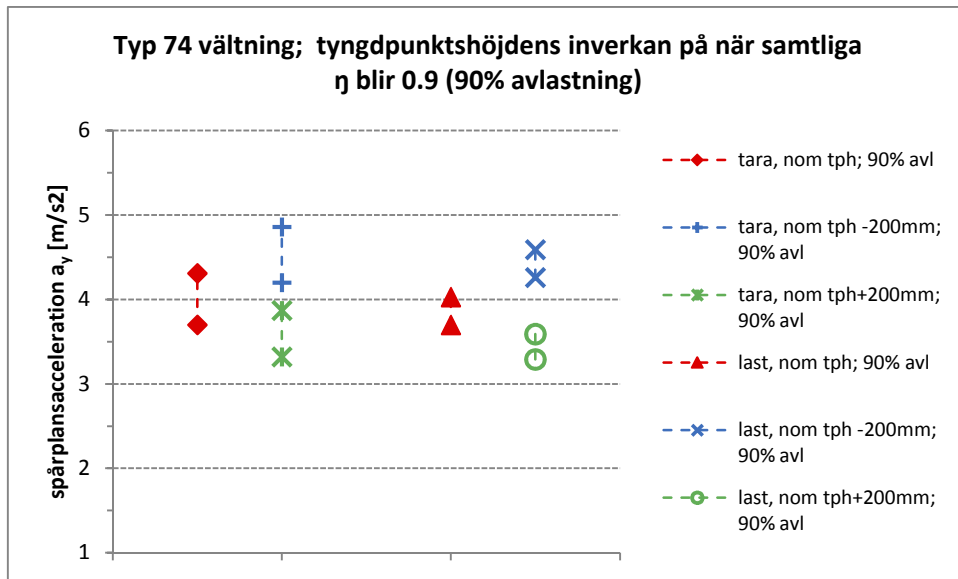
I Figur 8 visas spannen i spårplansacceleration [m/s^2] för $\eta = 0.9$, dels för den nominella tyngpunktshöjden och dels för en ökning respektive minskning med 200 mm. Värdena avser typ 74 tara och lastad.

Figur 8. Inverkan av tyngdpunktens höjd på spårplansaccelerationen för $\eta = 0.9$ för typ 74.

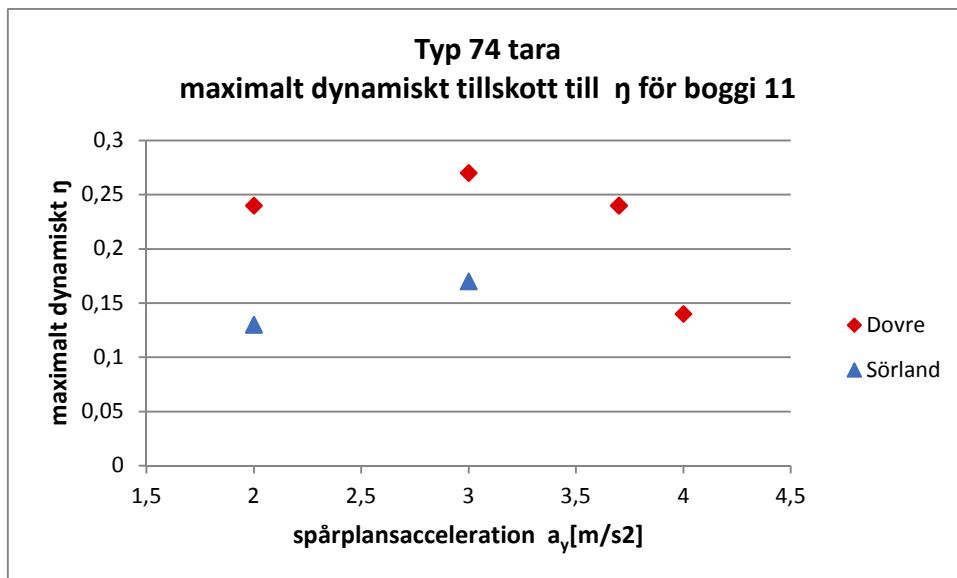
Figur 13. Maximalt dynamiskt η för boggi 11 i de studerade kurvorna.

Som synes minskar det dynamiska η för de extrema spårplansaccelerationerna. Detta beror dels på att de mekaniska stoppen kommer i ingrepp i ökad grad och dels på, för 4 m/s² fallet, att innerhjulen på den aktuella boggin redan är fullt avlastade momentant, d.v.s. $\eta = 1$ är en fysikalisk gräns. Det krävs dock uppenbarligen ytterligare hastighetsökning innan vältning inträffar.

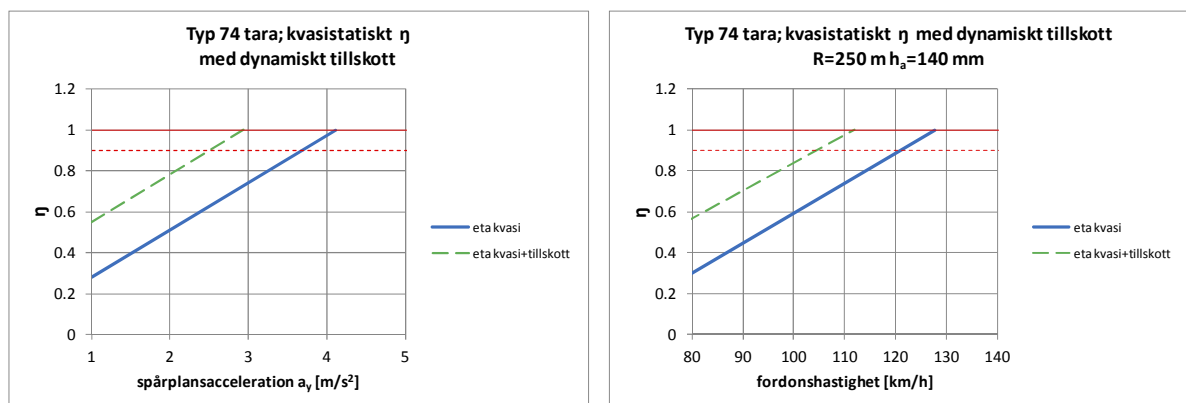
Figur 14. Illustration av effekten av att addera ett dynamiskt tillskott till det kvasistatiska η . Typ 74 tara, med det största dynamiska η från Figur 13.

En illustration av effekten av att addera ett dynamiskt tillskott till det kvasistatiska η visas i Figur 14. I dessa diagram har det maximala dynamiska tillskottet för boggi 11, se Figur 13, adderats till det kvasistatiska η för den sämsta boggin enligt Figur 6. Observera att de simuleringar som är gjorda pekar på att det kan finnas en betydande konservatism i att göra på detta sätt. Värdet $\eta=0.9$ uppnås vid spårplansaccelerationen 2.6 m/s², medan vältning i simuleringarna på detta spåravsnitt skedde mellan 4.0 och 4.2 m/s².

Som påpekats ovan bedöms den detaljerade beskrivningen och modelleringen av konstruktionselement, som t.ex. de mekaniska stoppen, påverka de dynamiska resultaten signifikant. Den förenklade och till delar uppskattade beskrivningen av dessa parametrar ger därför en osäkerhet för dessa värden. För att kunna dra några bestämda slutsatser i detta avseende krävs en noggrannare beskrivning av fordonen, än vad som varit tillgängligt inom ramen för detta uppdrag.

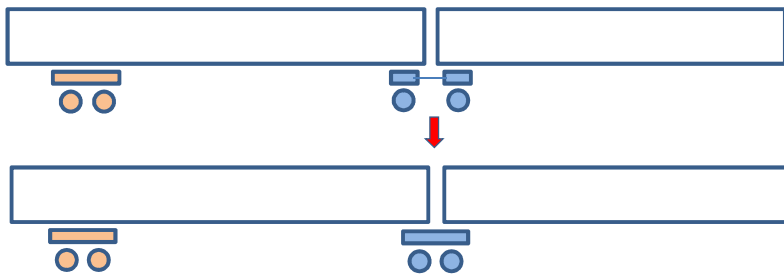
Figur 3. Två enkelaxliga boggier har modellerats som en jacobsboggi.

Typ 72 har en annan typ av löpverk än övriga fordonstyper, med enkelaxliga boggierna sammanbundna parvis med länkar. I simuleringsmodellen har två enkelaxliga boggierna i leden

mellan vagnarna ersatts av en jakobsboggi, se Figur 3 nedan. Ur vältningsaspekten bör detta vara en acceptabel förenkling.

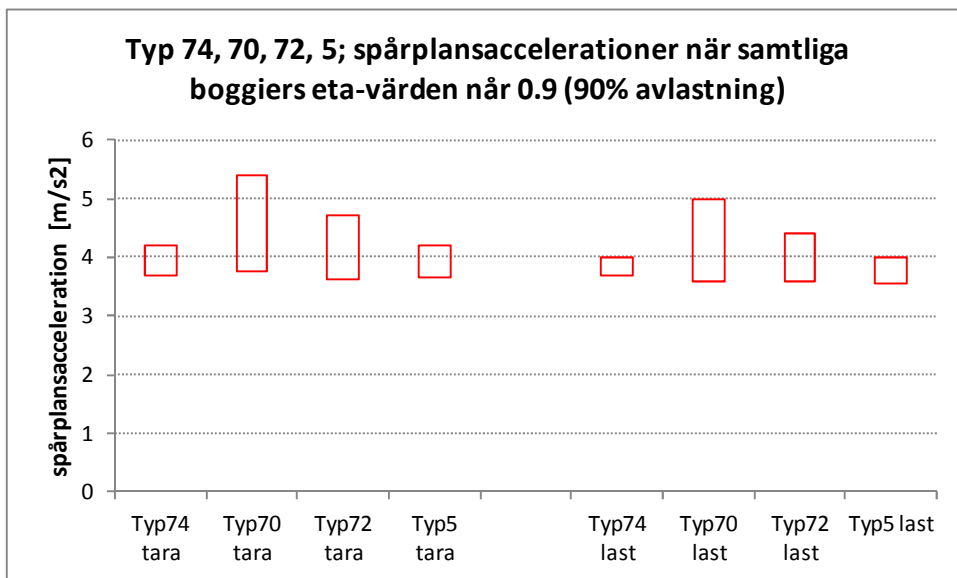
Figur 7. Översiktligt diagram av spårplansaccelerationen då $\eta = 0.9$ för de studerade fordonstyperna.

Som framgår av figuren skiljer sig inte de sämsta värdena för de olika fordonstyperna nämnvärt. En förklaring är att man vid dessa höga sidoaccelerationer ligger i hård kontakt med både lateral- och vertikalstoppen hos vagnskorgarna, vilket är det som begränsar rörelsen. Individuella skillnader i löpverken har därför mindre betydelse. Att de bästa värdena för typ 70 och 72 blir högre än för de andra fordonstyperna beror till stor del på den förhållandevis låga tyngdpunkten i ändvagnarna för dessa fordon.

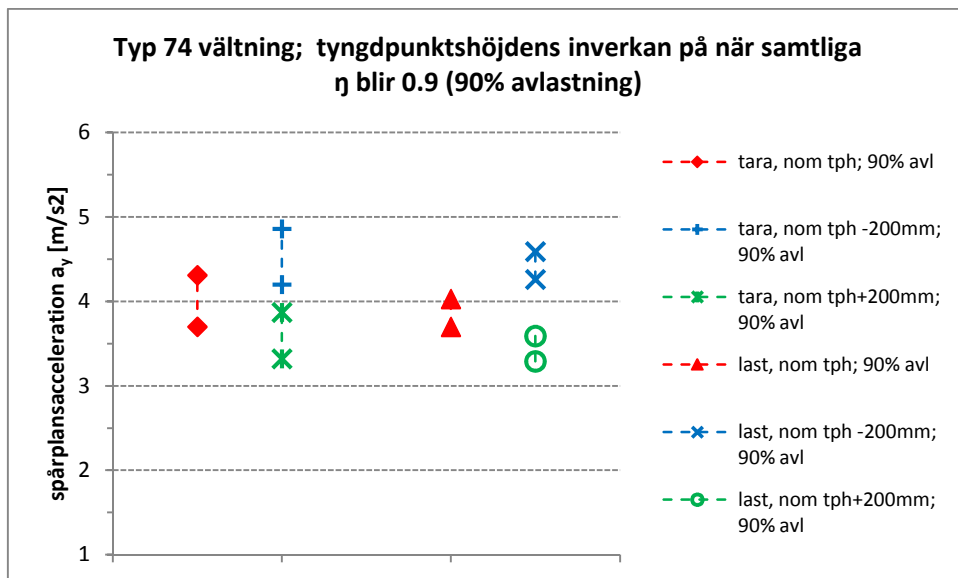
Figur 8. Inverkan av tyngdpunktens höjd på spårplansaccelerationen för $\eta = 0.9$ för typ 74.

I Figur 8 visas spannen i spårplansacceleration [m/s^2] för $\eta = 0.9$, dels för den nominella tyngpunktshöjden och dels för en ökning respektive minskning med 200 mm. Värdena avser typ 74 tara och lastad.

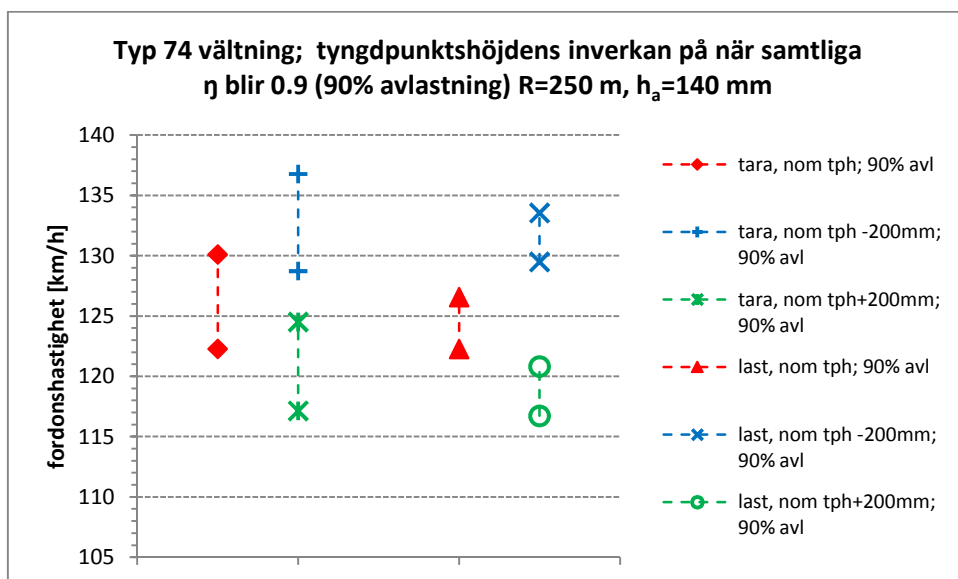
Figur 9. Motsvarande diagram som Figur 8, men uttryckt i fordonshastighet för en kurva med kurvradie 250 m och rälsförhöjning 140 mm.

Motsvarande diagram uttryckt i fordonshastighet i en kurva med radie 250 m och rälsförhöjning 140 mm visas i Figur 9.

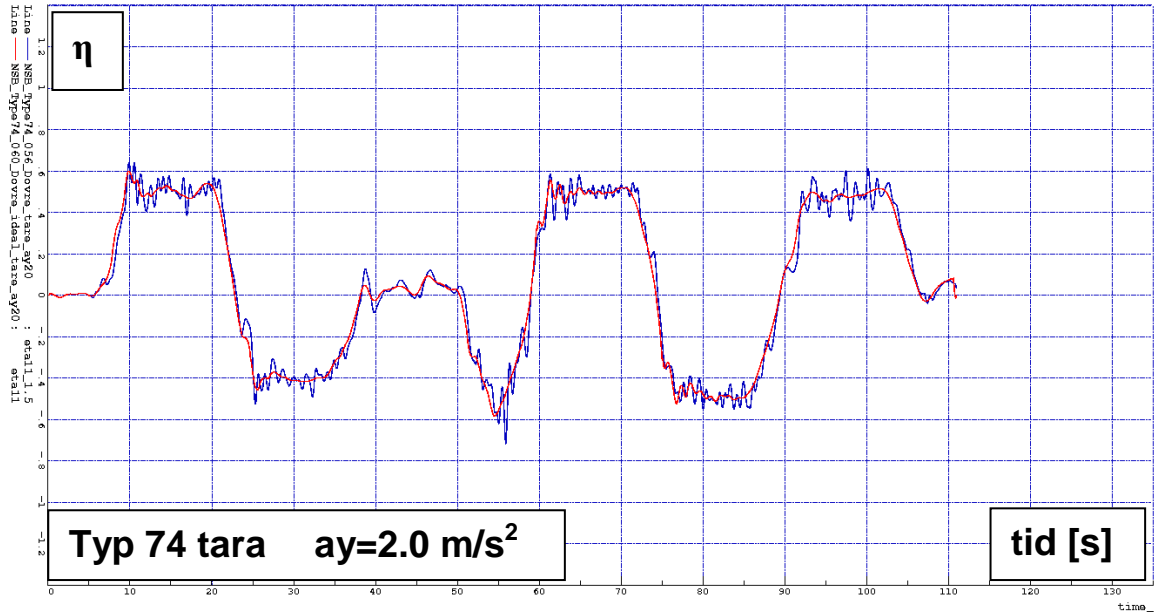
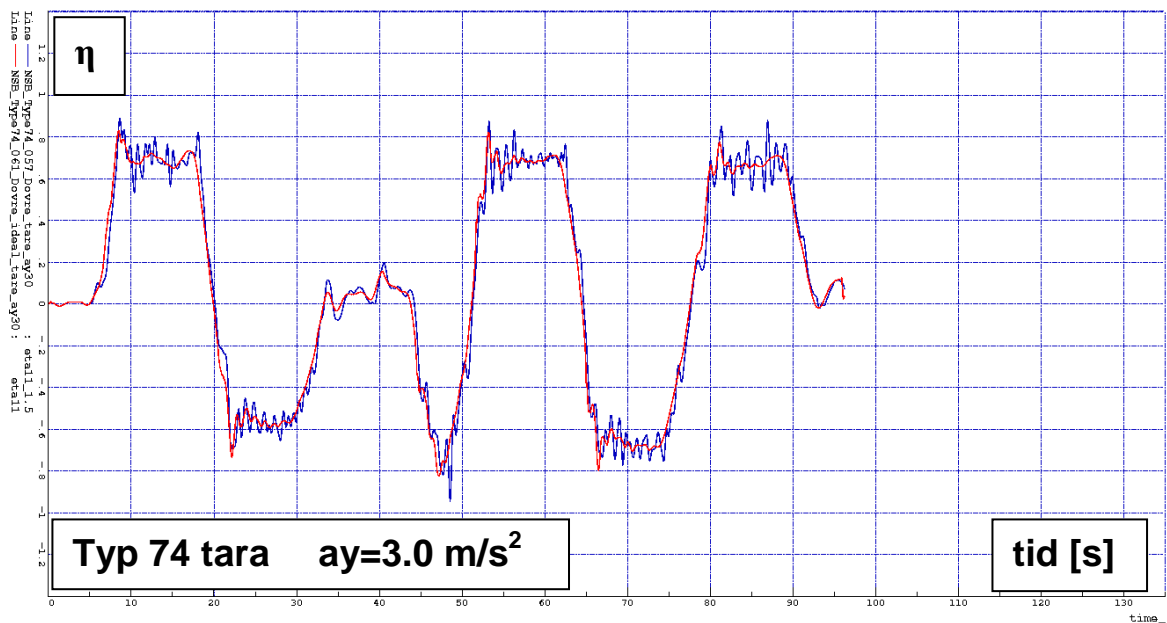
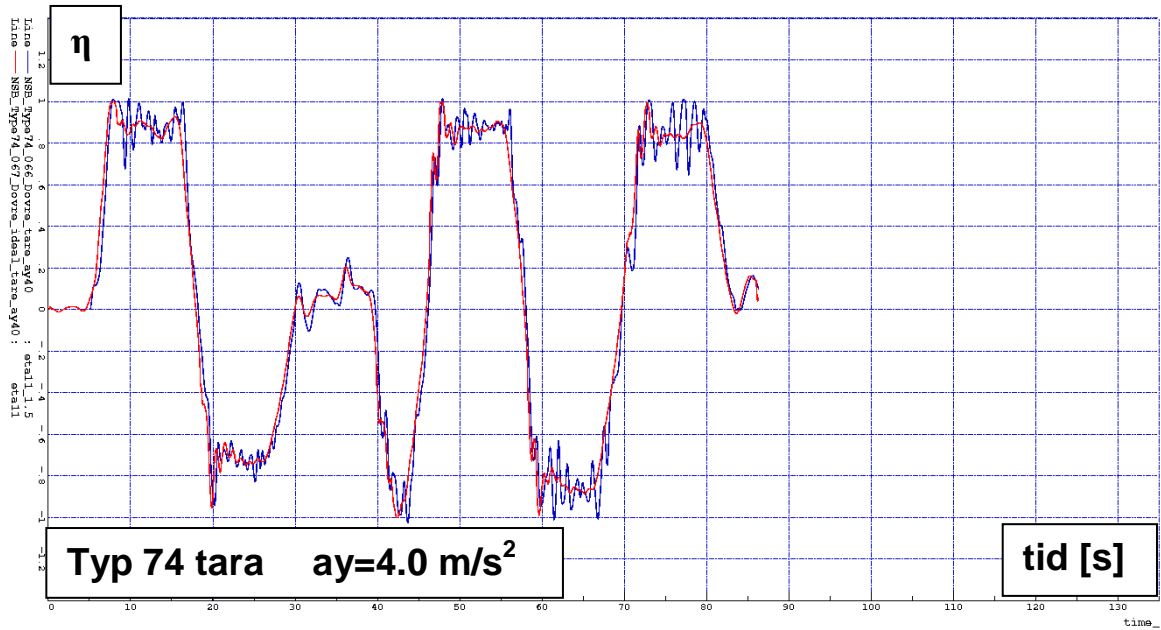
Bilaga 6: Typ 74, dynamiska η

Exempel på η för boggi 1 på banavsnitt 2, Dovrebanan, i olika spårplansaccelerationer. Röd kurva avser simulering i idealt spår och blå kurva simulering med verkligt spåräge.

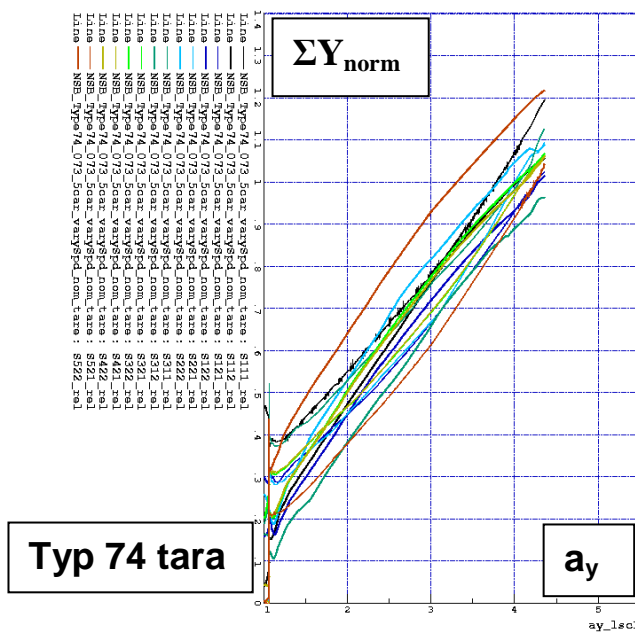
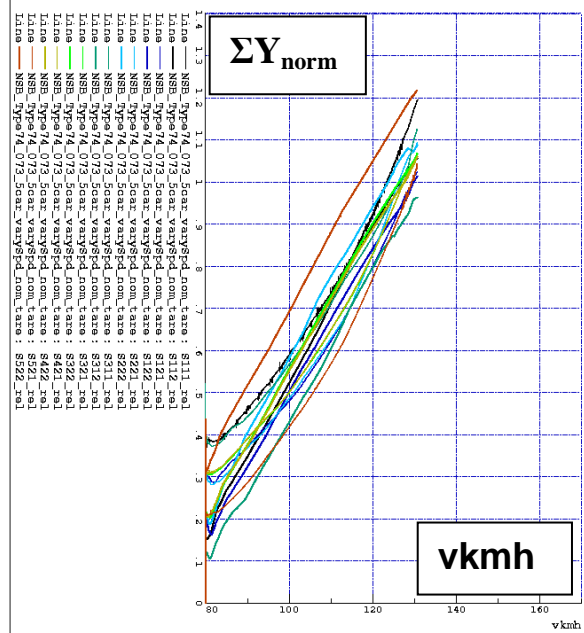
Bilaga 7: Typ 74, kvasistatiska ΣY

Diagrammen visar kvasistatisk spårförskjutningskraft ΣY som funktion av spårplansacceleration och fordonshastighet vid friktionskoefficient $\mu=0.3$. Kurvorna är normerade gentemot gränsvärdet enligt UIC518 (Prudhomme), där P_0 är statisk axellast uttryckt i kN:

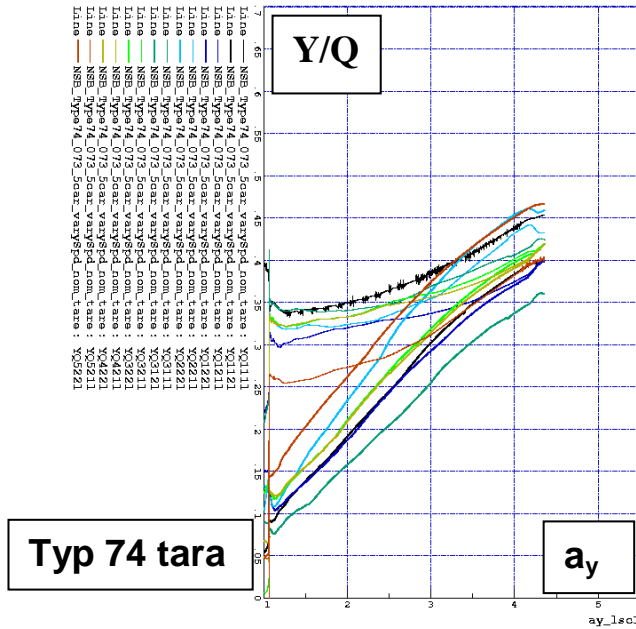
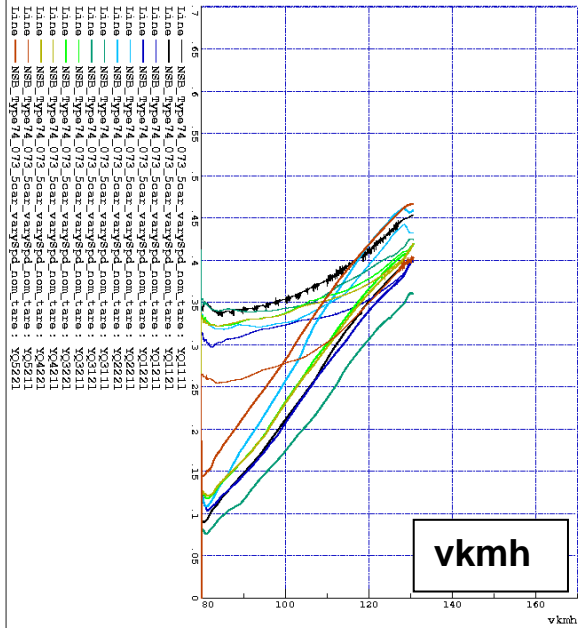
Bilaga 8: Typ 74, kvasistatiska Y/Q

Diagrammen visar kvasistatisk flänsklättringskvot Y/Q som funktion av spårplansacceleration och fordonshastighet vid friktionskoefficient $\mu=0.3$.

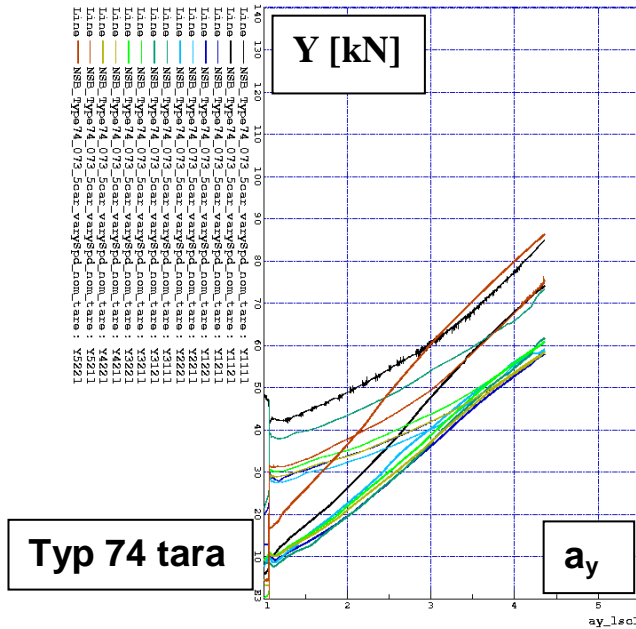
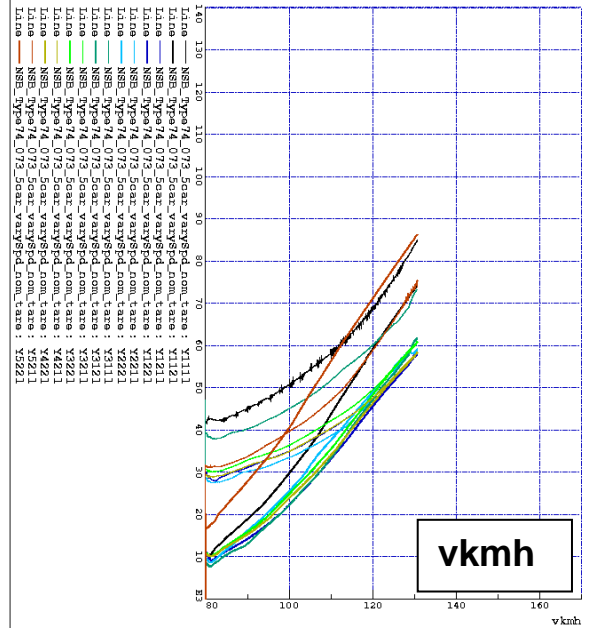
Bilaga 9: Typ 74, kvasistatiska Y

Diagrammen visar kvasistatisk lateralkraft Y på ytterhjulen som funktion av spårplansacceleration och fordonshastighet vid friktionskoefficient $\mu=0.3$.
