Rapport d'Enquête de Sécurité

Déraillement d'un train de marchandises

Bressoux - 29/08/2022

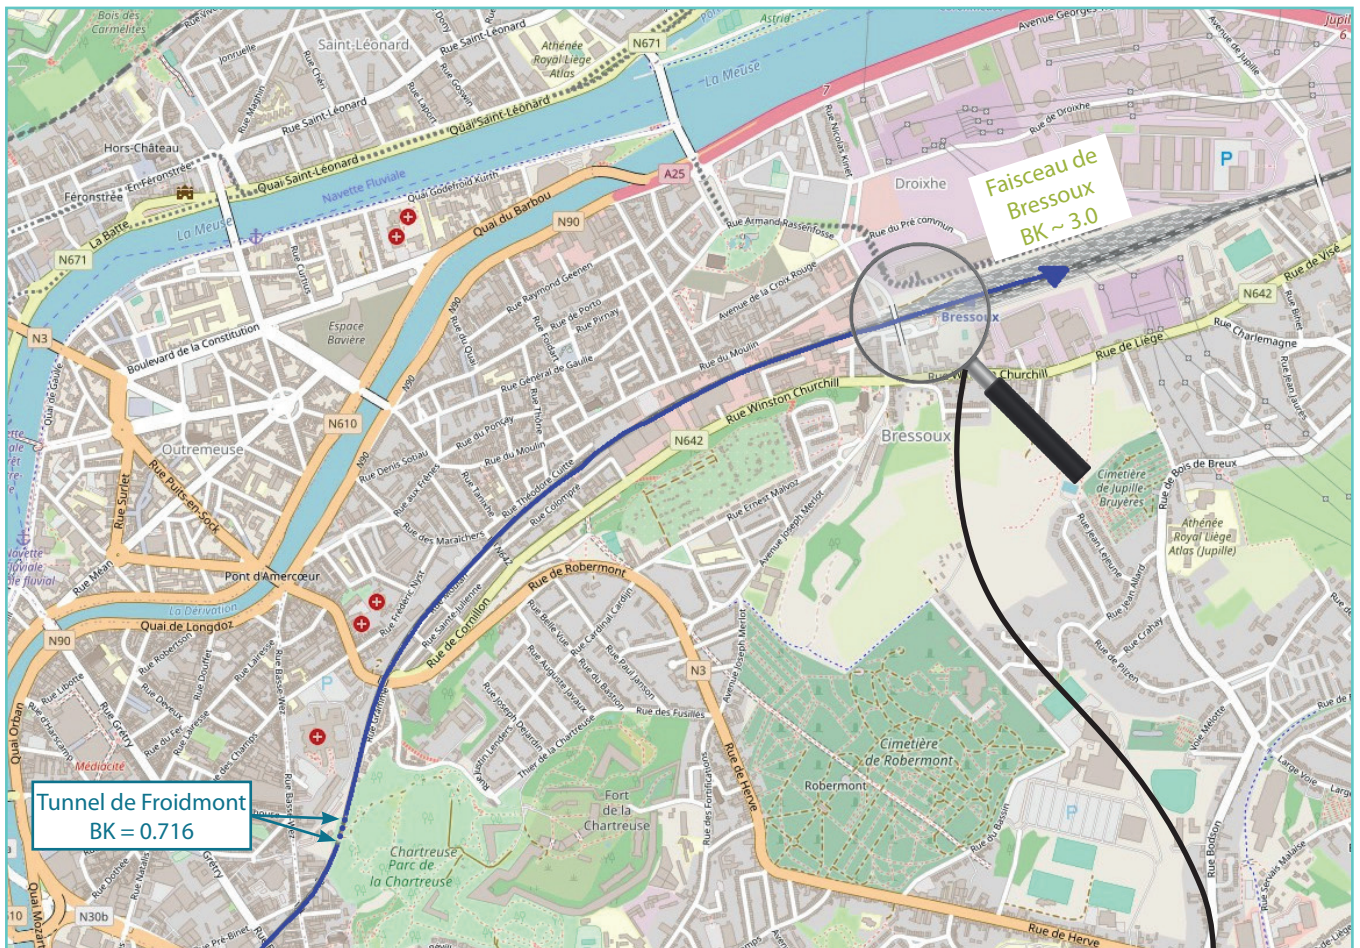
Schéma de la position finale du train (tracé bleu), le wagon n°7 déraillé est indiqué en rouge

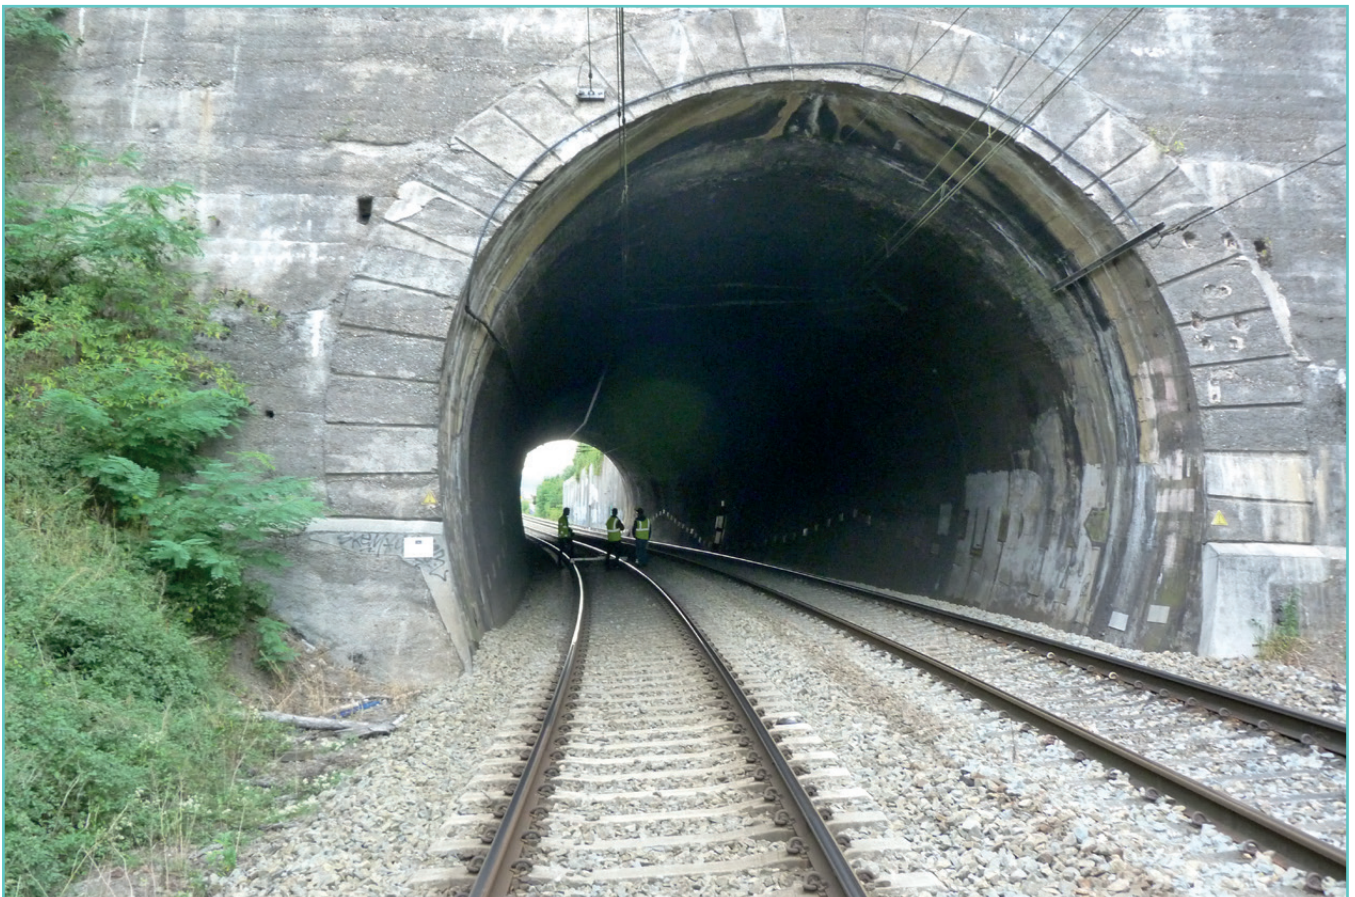
Entrée du tunnel : le jour de l'accident, le train roulait sur la voie située à gauche sur la photo.

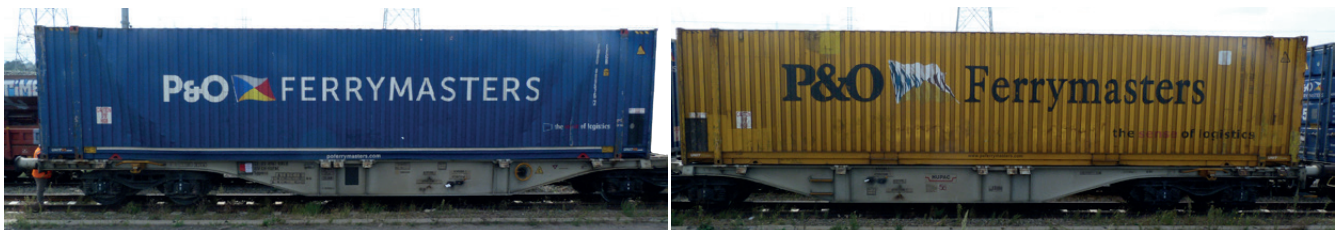
Photo : les 2 containers transportés par le wagon 33854961081-8

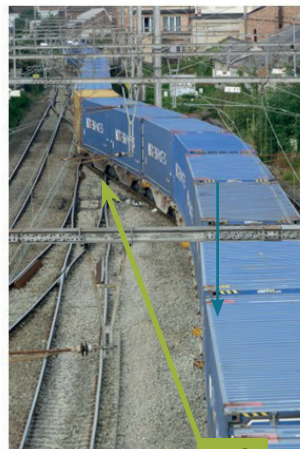
Train arrêté aux quais de la gare de Bressoux

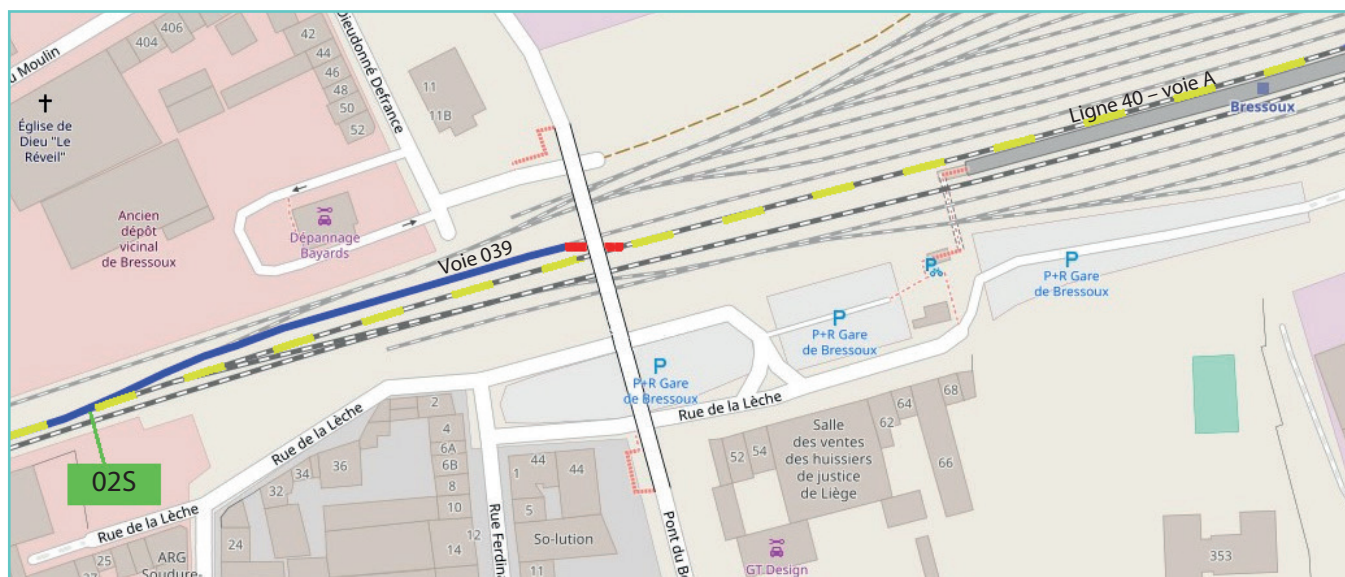
Illustration : en jaune, le trajet emprunté par la locomotive et les 6 premiers wagons; en bleu le trajet des 7 derniers wagons; en rouge le wagon n°7 déraillé. Les deux premiers bogies du wagon n°7, déraillés, causent des dégâts entre autre à l'aiguillage 02S. Cet aiguillage, endommagé, entraîne le troisième bogie du wagon n°7 ainsi que les wagons 8 à 20 vers la voie 039 du faisceau de Bressoux. La première partie du train (locomotive + wagons 1 à 6) continue sur la voie A de la ligne 40.

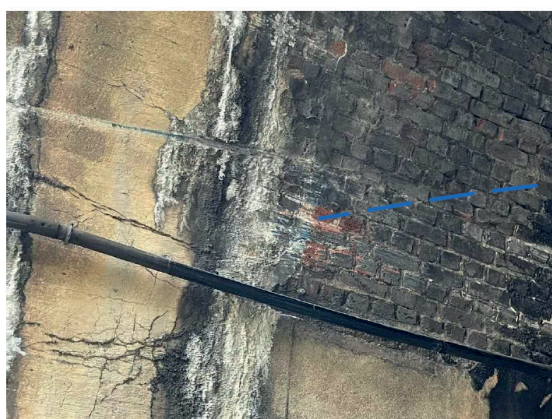
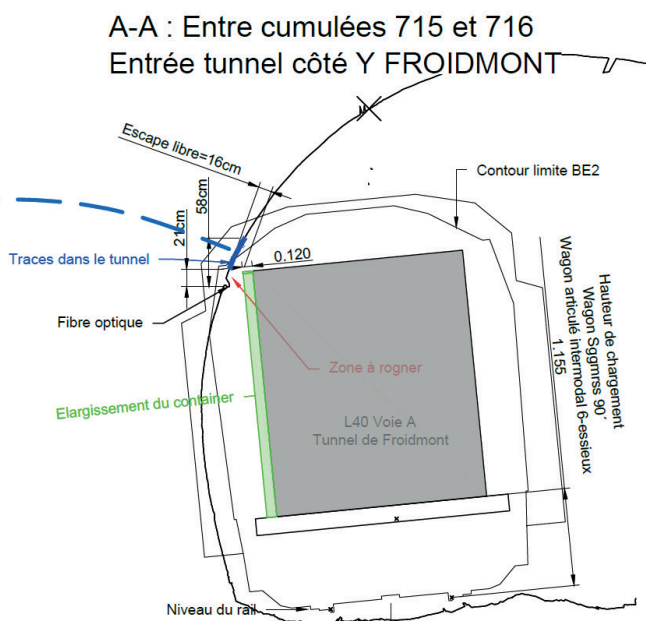
Photo entrée tunnel côté Y FROIDMONT

La hauteur des traces a été comparée à la hauteur de l'arrête supérieure gauche du container : les deux hauteurs ne correspondent pas et les résultats de cette analyse montrent qu'il n'est pas possible que les traces sur la paroi du tunnel de Froidmont aient été causées par un choc entre le haut du container et la paroi. Les traces observées sont antérieures au jour de l'accident.

De plus, l'inspection du container (arrêtes et face supérieures) a permis de constater qu'aucun dégât n'aurait été causé par un choc entre la paroi du tunnel et le container.

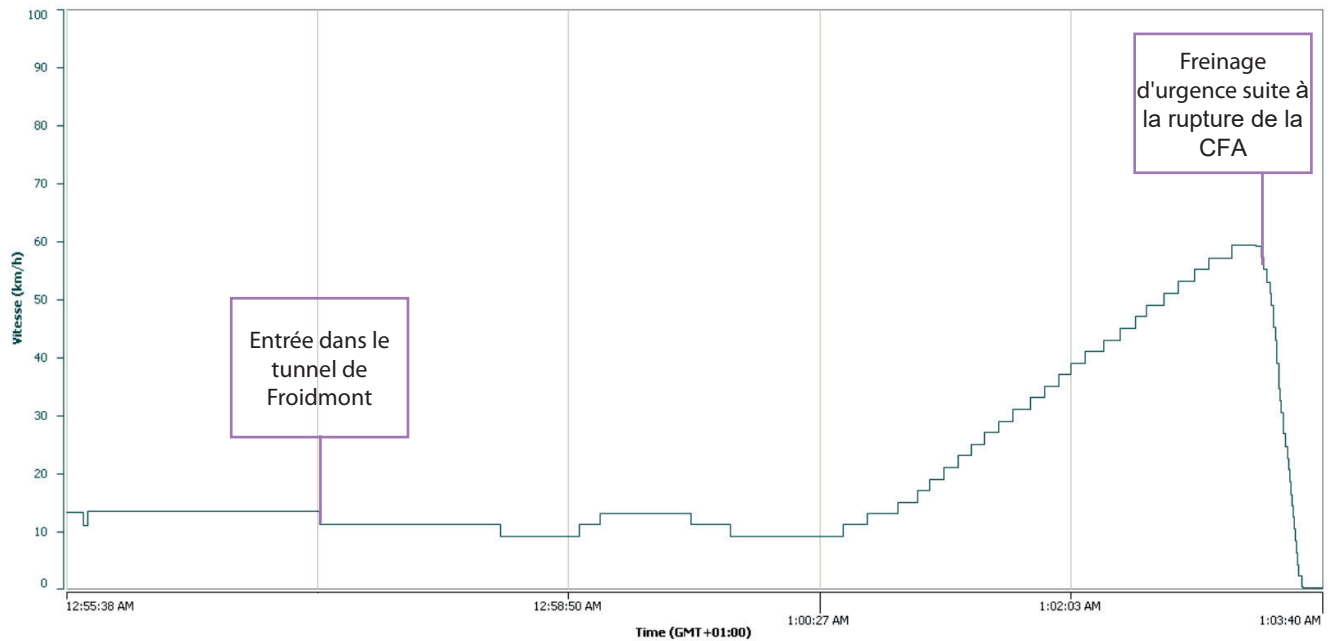
Les données enregistrées à bord du train ont été extraites des enregistreurs et analysées. L'analyse montre que le train diminue sa vitesse et entre dans le Tunnel de Froidmont à une vitesse de 10,3km/h. Durant toute la traversée du tunnel, la vitesse reste plus ou moins constante. Cette vitesse limitée est conforme aux instructions reçues par le conducteur au travers du formulaire E285 que lui transmet son entreprise ferroviaire Railtraxx (cf. 4.3.1.1). Le freinage d'urgence du train est initié environ 2000 mètres après le tunnel de Froidmont suite à la rupture de la CFA (Conduite de Frein Automatique).

Constatation : le conducteur du train Z40653 a respecté la limitation de vitesse imposée dans le tunnel de Froidmont.

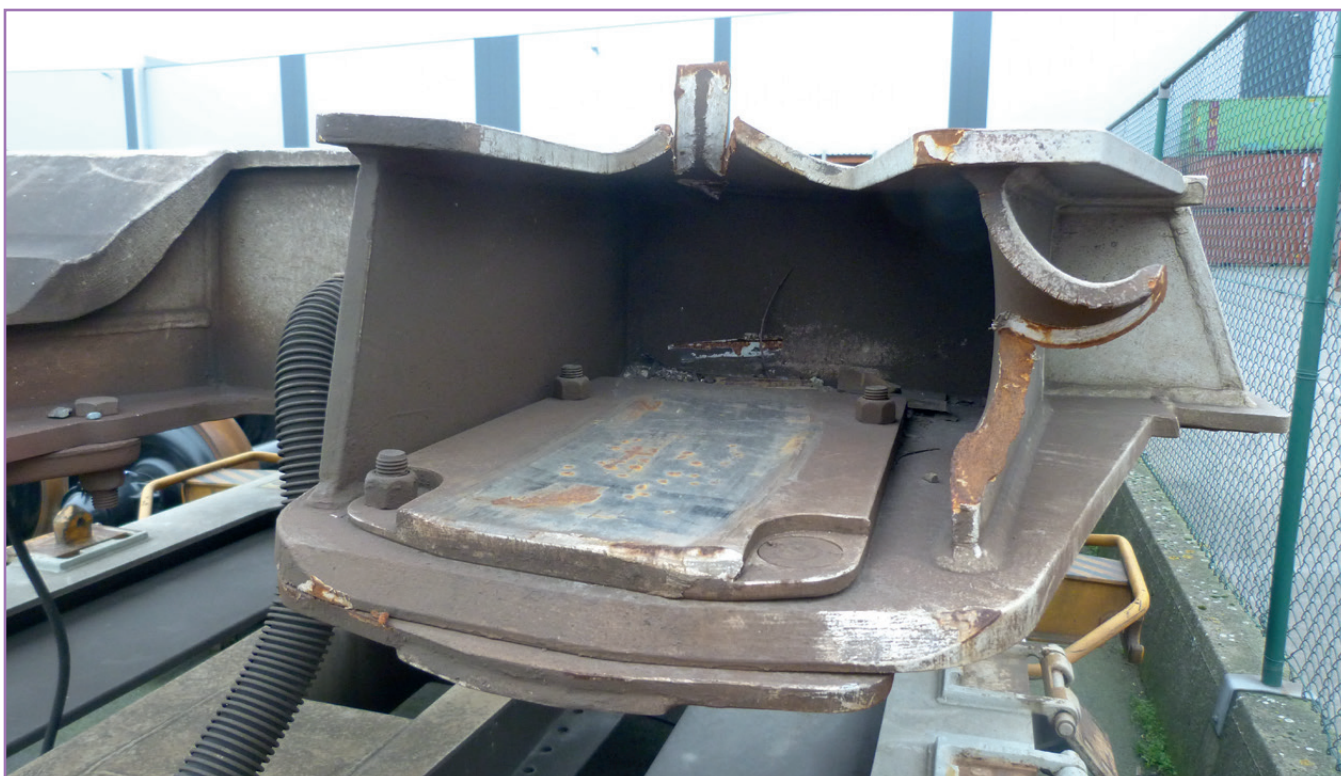
Les déchirements des tôles sont conséquences du déraillement.

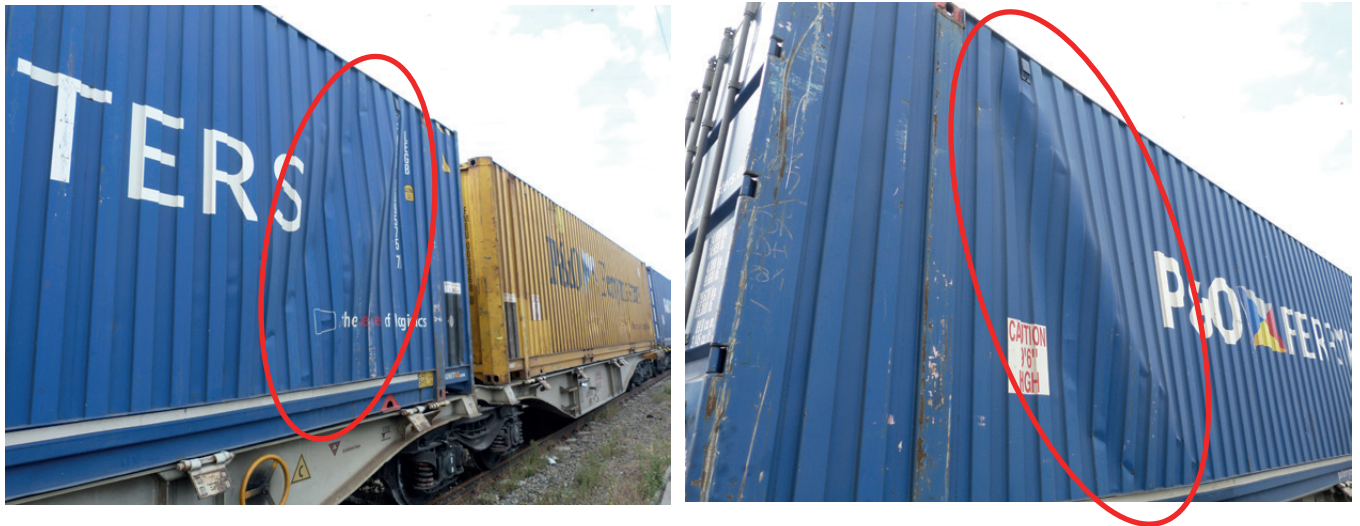
Chargement du container FMBU009575-7

Le déséquilibre et les dégâts constatés aux parois du container FMBU009575-7 nécessitent de contrôler l'état du chargement des deux containers transportés par le wagon 33854961081-8.

Le container transporte des balles de cellulose : au total, 13 unités (chacune composée de 8 balles de cellulose) sont chargées dans le container.

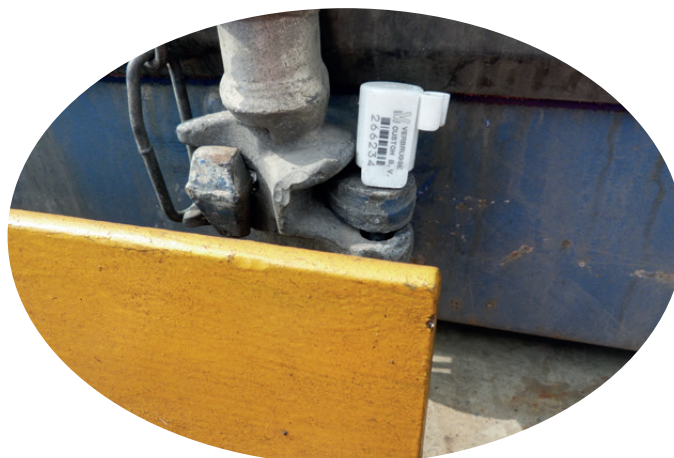
Ces 2 dispositifs empêchent tout contrôle du contenu du container une fois le container positionné sur le wagon.

Lorsque le chargement du container a dû être contrôlé durant l'enquête après l'accident, le scellé sur la porte du container a été enlevé et la plaque "anti-ouverture" a dû être coupée afin de pouvoir ouvrir les portes du container.

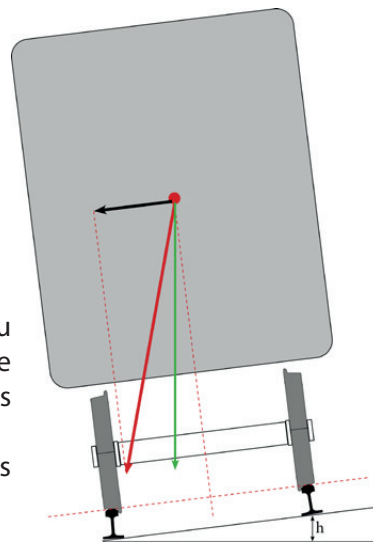
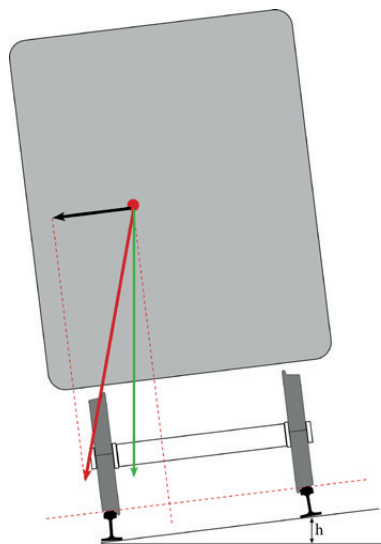
Dans le cas du wagon 33854961081-8 transportant les 2 containers dont le container FMBU009575-7, la charge ayant subi un déplacement, cela a entraîné un déplacement du centre de gravité de la charge.

Les forces en présence et décrites ci-avant continuent d'exercer leurs influences, mais non plus depuis un point centré latéralement mais depuis un point décentré. La résultante est une force s'exerçant sur la roue intérieure, voire sur un point à gauche de la file de gauche de la voie.

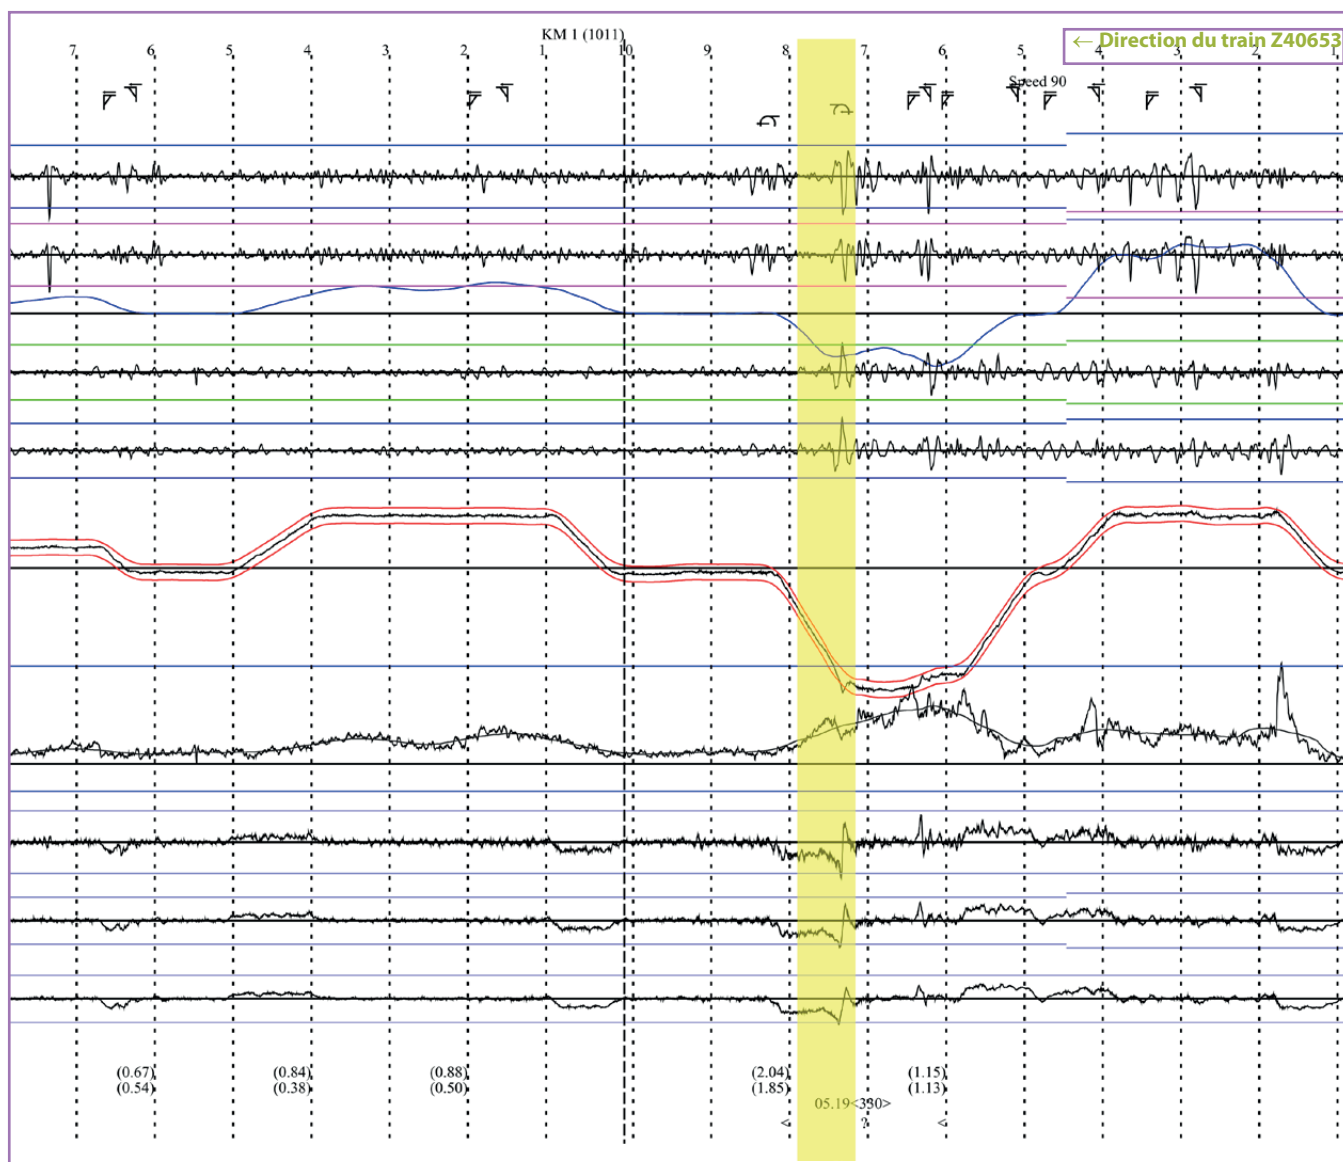
Ci-dessous le graphe résultant du parcours de la L40 par l'EM130. Pour des raisons de facilité de lecture, l'OE a identifié en jaune la zone du tunnel où s'est produit le déraillement :

Constatation : Conformément aux prescriptions internes, le dernier contrôle de la ligne 40 date de moins de 6 mois par rapport à la date de l'accident; aucune valeur mesurée dans le tunnel de Froidmont lors de ce contrôle ne se situe au seuil de l'intervention urgente.
