RAPPORT

Avgitt dato: 27.07.2007
JB Rapport: 2007/08

Togmateriell:	Godstog
- Type og reg.:	To semitrailervogner Sdgmrs, tyskregistrert, innleid av CargoNet
- Produksjonsår:	
- Motor(er):	
Operatør:	CargoNet AS
Dato og tidspunkt:	21.06.2006
Hendelsessted:	Ingedal stasjon Østfold
Type hendelse:	Lastforskyvning
Type transport:	Gods
Værforhold:	Pent vær
Lysforhold:	Natt
Føreforhold skinner:	Tørre
Antall om bord:	1, lokfører
Personskader: ingen	
Skader på materiell:	Skader på semihenger, skader på KL anlegg og infrastruktur
Andre skader:	Skader på støttebukk
Lokomotivførere:	
- Kjønn og alder:	
- Utdanning: Lokomotivfører	
- Erfaring:	
Informasjonskilder:	Jernbaneverket, CargoNet AS, CargoNet AB og havarikommisjonens egne undersøkelser.

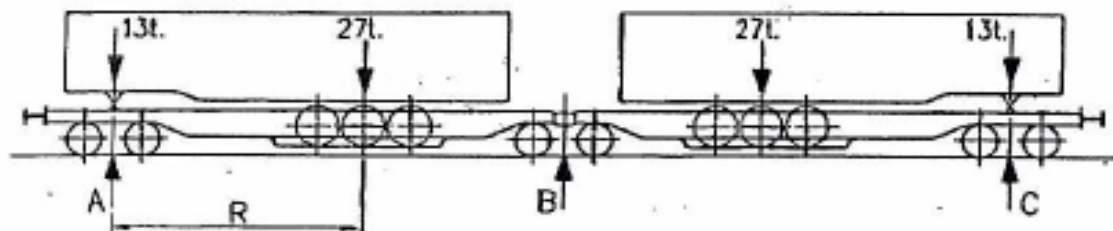
Vognene nr 3368 495 551 8 og 3368 4955 273 0 ble tatt ut av togstammen for nærmere undersøkelse, samt besiktigelse av skadene på lasten. Det viste seg at støtdebukken på den ene av vognene var umulig å låse på grunn av manglende smøring (fett). Som tidligere beskrevet var den andre semihengeren ikke festet i kingpin, og semihengeren hadde forskjøvet seg på støtdebukken.

Figur 4: Viser hvordan semihengeren plasseres på vognen.

Dagens rutiner for vedlikehold av støttebukk på godsvogn for semihenger og kontroll av lastsikring før avgang har i denne hendelsen vist seg å være mangelfulle. Statens havarikommisjon for transport tilrår Statens jernbanetilsyn å vurdere å pålegge Cargonet AS å endre rutiner for kontroll/ettersyn av støttebukk.
