**Descarrilamento do comboio 6202, ocorrido no dia 22-08-2008,  
ao PK 20,400 da Linha do Tua**

**– Relatório Final –**

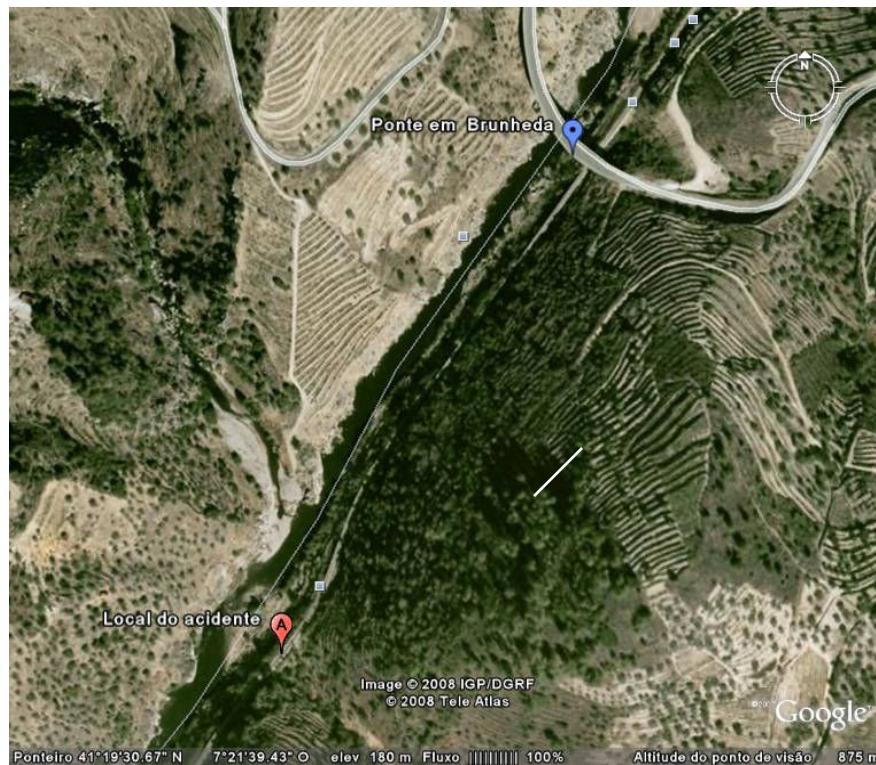
2.1.2. A linha é de Via Estreita, bitola métrica, e o troço em que se registou o acidente desenvolve-se em zona montanhosa, sinuosa, a meia-encosta, ao longo do rio Tua. (Figura 1)

Figura 1 – Vista aérea da zona do acidente (fonte: Google)
