RAPPORT

JB 2017/02

RAPPORT OM PERSONULYKKE VED SKARPSNO PÅ DOVREBANEN, 8. MAI 2016

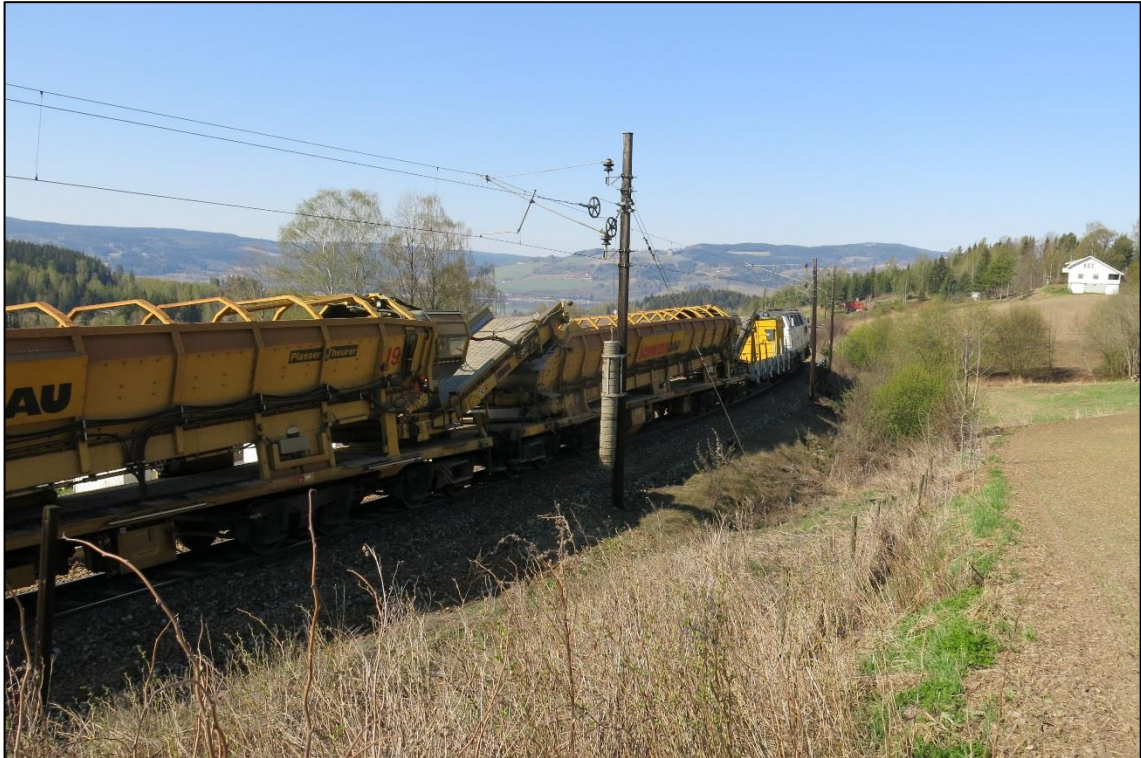
Jernbanens kontaktledningsanlegg forsyner strøm til tog og lokomotiver på elektrifiserte strekninger. Anlegget består av selve kontaktledningen og de komponenter som kreves for å holde kontaktledningen i riktig posisjon, som master og bæreline. Anlegget har en nominell spenning på 15 000 volt og er delt opp i seksjoner.

Figur 6: Kontaktledningsmast. Foto: SHT
