RAPPORT

JB 2017/06

RAPPORT OM PERSONULYKKE PÅ ROMSÅS T-BANESTASJON 10. OKTOBER 2016

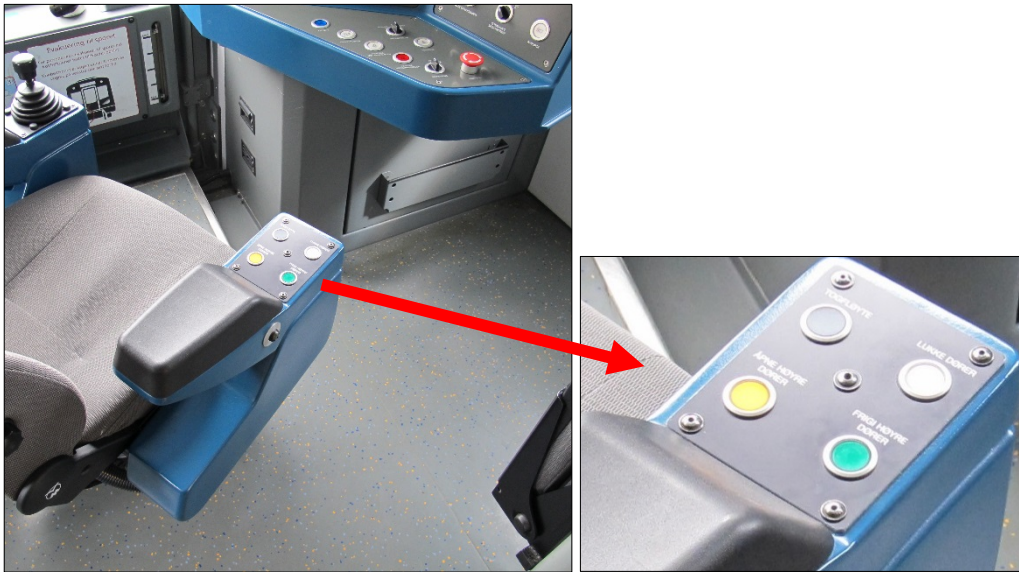
Figur 11: Åpne- og frigivningsknapp for dører, plassert på førerstol. Foto: SHT

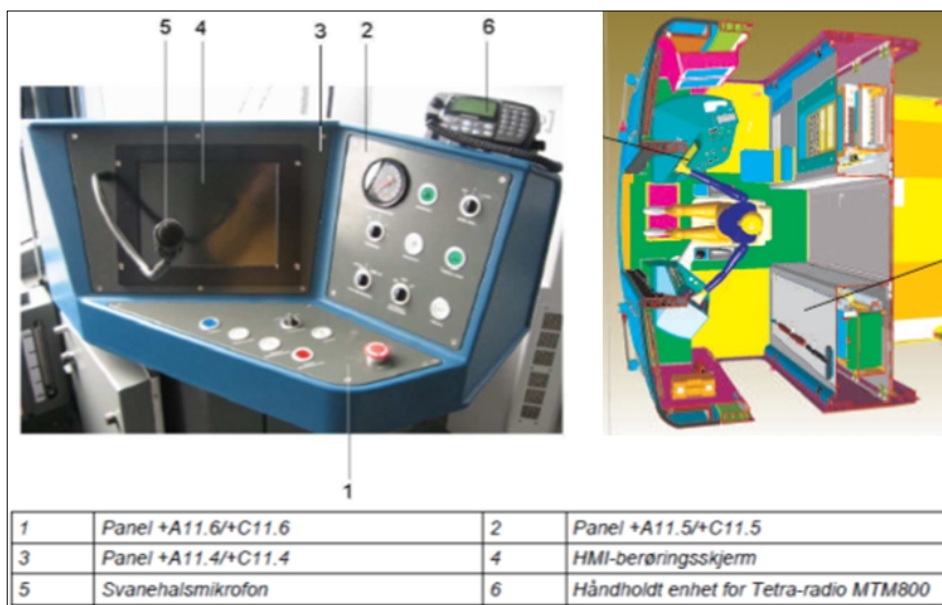
Figur 17: Plassering av HMI-berørings skjerm i høyre del av førerpulten. Kilde: G.C.04, HMI menneske maskin grensesnitt MX3000, Sporveien T-banen

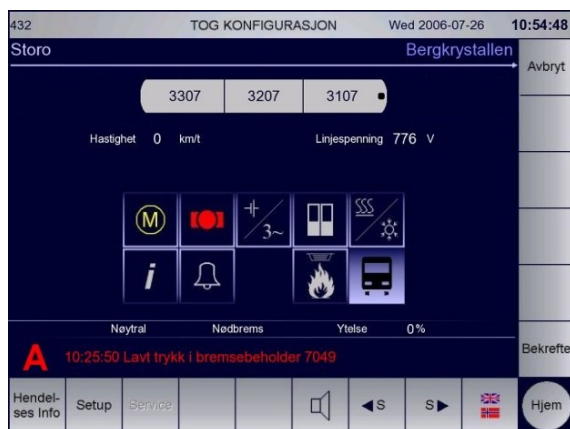
I et display togfører har foran seg vises det om toget har 3 eller 6 vogner, ved hjelp av en ca. 30 cm stor hvit tegning på blå bakgrunn (se figur 18 og figur 19). Hensikten med dette er hovedsakelig å angi hvor eventuelle feil har oppstått, noe som varsles med lyd, symbol på tegning og tekst med feilmelding. I tillegg bidrar skjermbildet med passiv informasjon om togets sammensetting. Hver togfører har ulike måter eller teknikker for underveis å huske om man kjører et 3- eller 6-vognstog, noen velger f.eks. å si antallet høyt for seg selv.

Figur 18: 3-vognstog slik det angis i førers HMI-system. Kilde: Sporveien T-banen

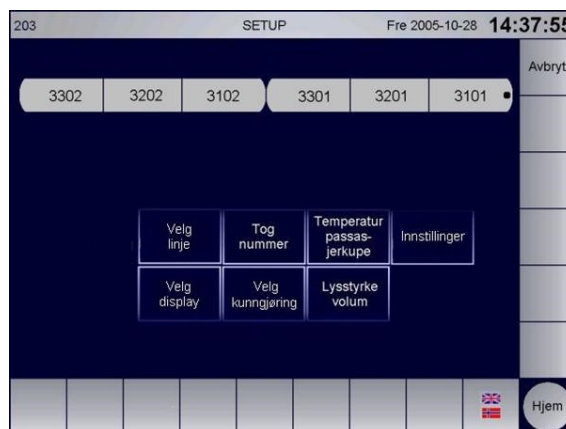
Figur 19: 6-vognstog slik det angis i førers HMI-system. Kilde: Sporveien T-banen
