Statens
Havarikommisjon
for Transport

Avgitt mai 2016

JB 2016/04

RAPPORT OM JERNBANEULYKKE VED OPPEGÅRD STASJON 20. MAI 2015 MED TOG 45958

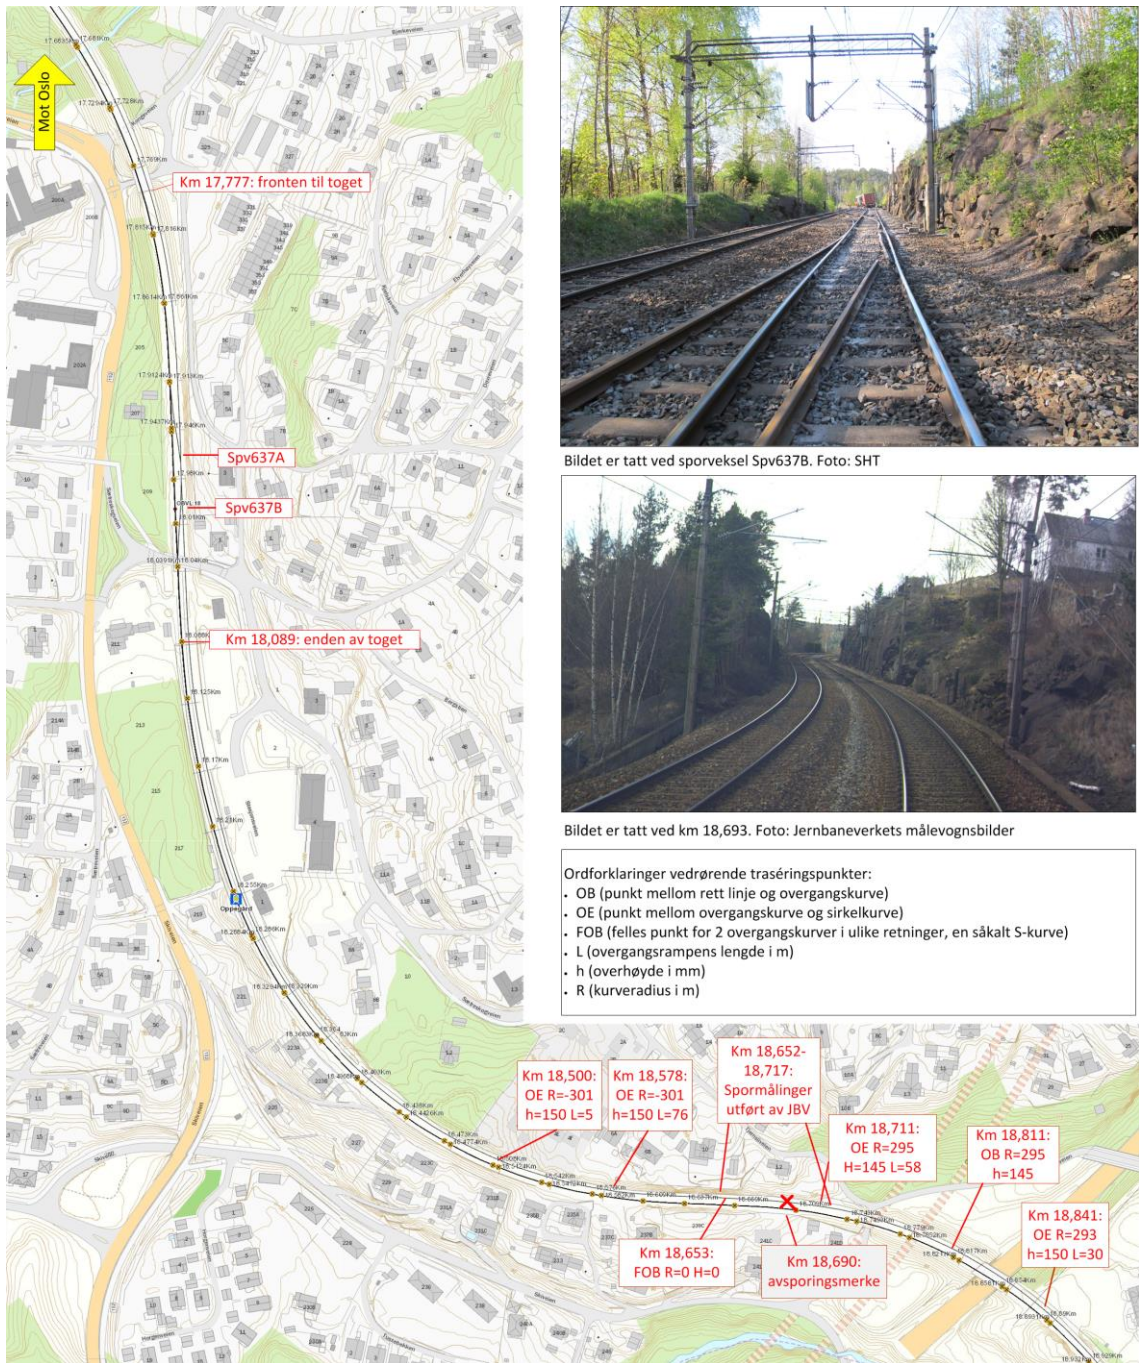
Figur 8: Oversiktskart med avsporsingssted. Kartunderlag: Jernbaneverkets kartvisning

Fra avsporingsmerket til der vogna stoppet (ca. 840 meter) oppstod det store skader på sviller samt sporvekslene Spv637A og Spv637B (se detaljert oversikt i figur 8). Som følge av dette ble Østfoldbanen stengt, men kunne åpne for enkeltsporet drift forbi avsporingsstedet kl. 2244 samme dag. Fra morgenen dagen etter kunne man igjen ta i bruk begge spor. Jernbaneverket anslår kostnadene til skifte av sviller, reparasjon av sporveksler, pukksupplering og pakkmaskin i etterkant av avsporingen til ca. 5 650 000 kr.

Avspøringsstedet ved km 18,690 i høyre hovedspor Ski-Oslo ligger i en S-kurve (se figur 8). Vogna sporet av i overgangskurven etter en venstrettet sirkelkurve med radius på 295 m og overhøyde på 145 mm. Denne overgangskurven går over i en ny overgangskurve mot en høyrerettet sirkelkurve med radius på 301 m. Etter avsporingen passerte vogna over sporvekslene Spv637B og deretter Spv637A.

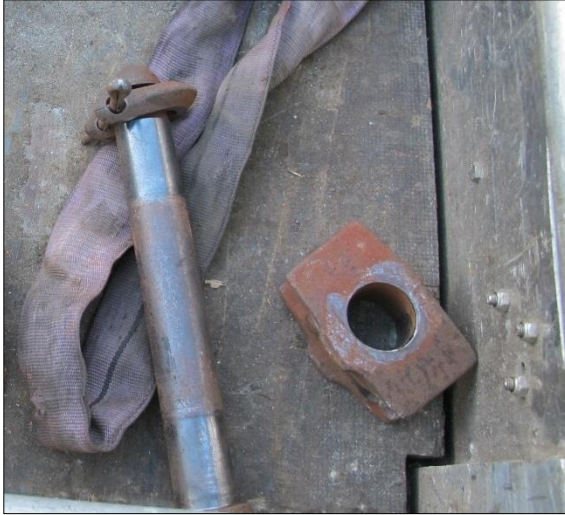
Figur 17: Eksempel på hel bolt, klave med låsesplint og mellomstykke. Foto: SHT

Som figur 3 viser manglet bakre bolt som skulle holdt fjæropphenget til venstre fremhjul. Merker i pukken viser at fjæren har blitt slept ved siden av vogna fra sporvekselområdet (Spv637 B og A). I dette området ble også halve bolten funnet (se «c» i figur 18), sammen med mellomstykkene (se «b» i figur 18). Den andre halvdel av bolten ble ikke funnet (figur 17 viser en hel bolt).

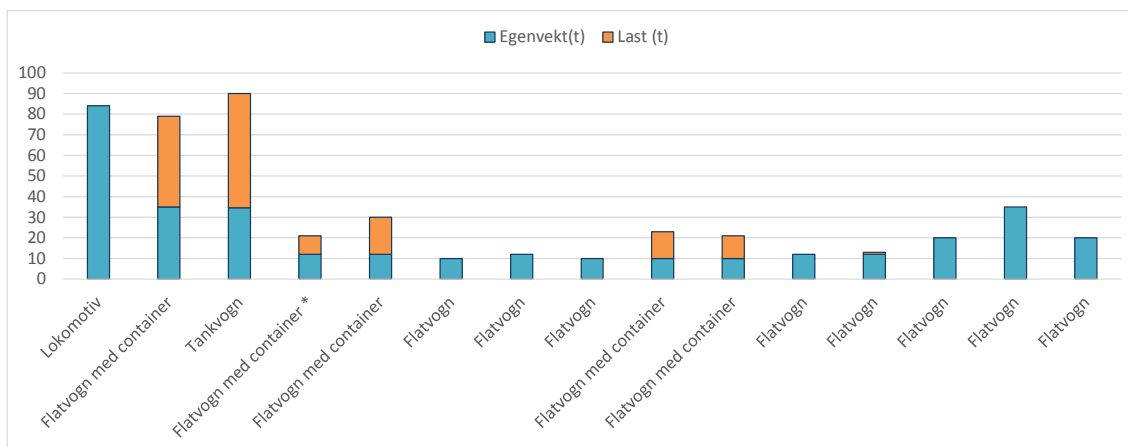
Figur 23: Vektfordeling i toget (tonn). Diagram: SHT

Toget bestod av tre tunge enheter foran (lokomotiv og to vogner), deretter fulgte 13 lette vogner (figur 23). Avsporingen skjedde i overgangen mellom den tunge tankvogna, og den lette to-akslede godsvogna.

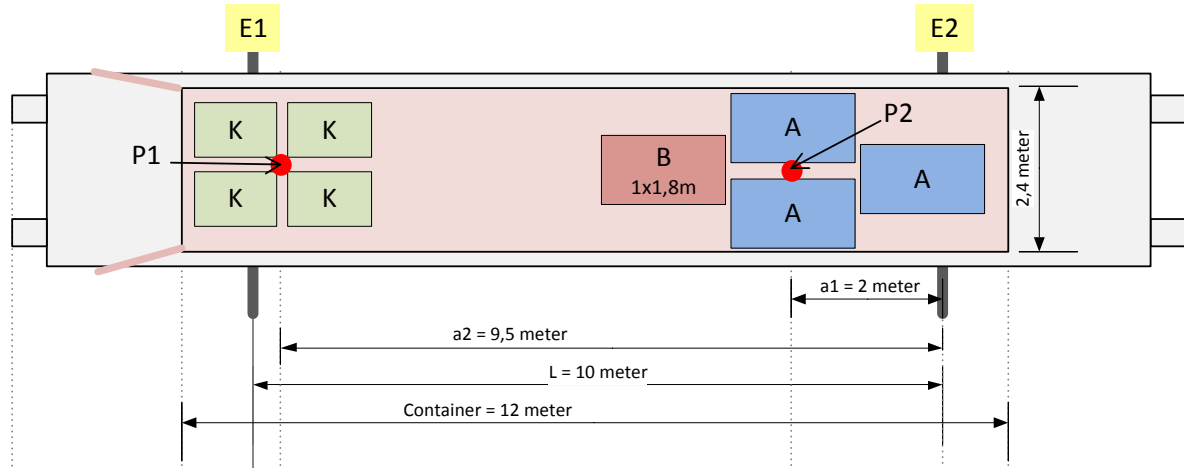
Figur 1: Fordeling av last. Illustrasjon: SHT

Containeren på vogna var lastet med fire lette paller i front, og fire tunge paller bakerst. Havarikommisjonen antar at lasten var plassert på følgende måte da containeren ble lastet. Mindre forskyvninger kan ha oppstått i forbindelse med avsporingen.
