RAPPORT

JB 2018/09

RAPPORT OM ALVORLIG JERNBANEHENDELSE VED FINNEID BRU PÅ NORDLANDSBANEN 23. NOVEMBER 2017

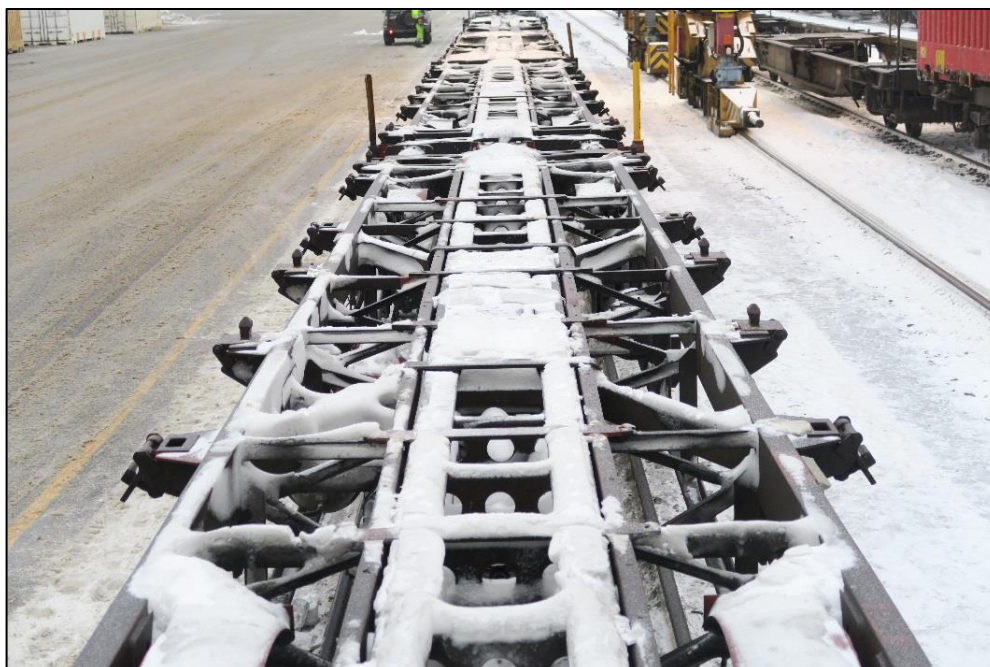
Figur 11: Vognramme 2-akslet containervogn Lgns 4432 sett ovenfra. Foto: SHT

CargoNets tekniske avdeling målte tverrmålene mellom containerpiggene på den involverte vognen. Ett av tverrmålene er 2 mm større enn byggekravet. Dette avviket gir ikke redusert virkning med tanke på sikring av vekselbeholdere. De gjorde også kontrollmålinger på piggene som kan ha vært i inngrep med vekselbeholderen. Det ble ikke funnet slitasje på containerpiggens hals utover kriteriene, og heller ikke avvik på containerpiggens breddemål. Det ble funnet noe avvik på vinkelen mellom hals og hode på enkelte pigger, men for de piggene som kan ha vært i inngrep med den aktuelle vekselbeholderen gjelder dette bare 1 av de 4 piggene.

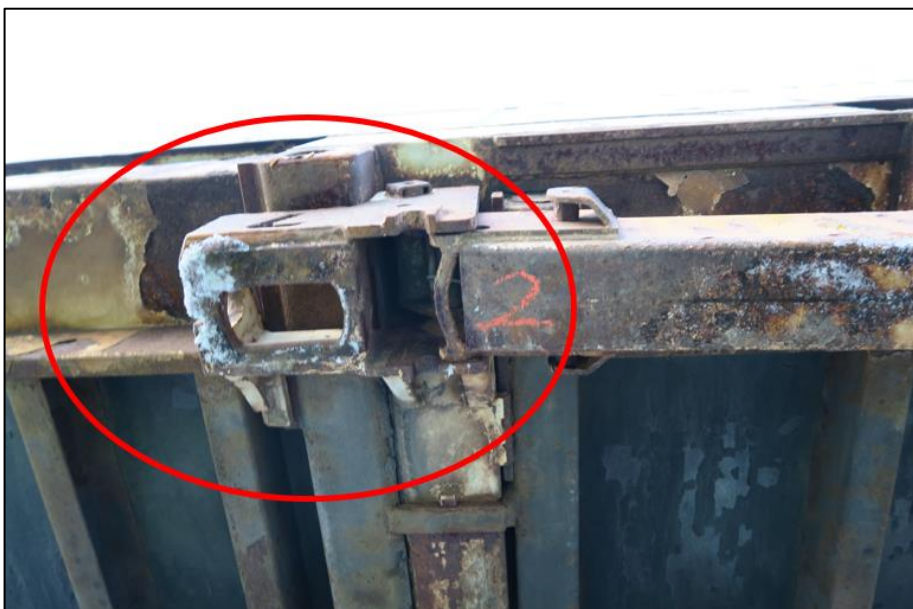
Vekselseholderen er utstyrt med innfellbare ben av en type som er designet av Lagab, derav navnet «Lagab-ben». Benene kan trekkes ut og felles ned, og funksjon benyttes når vekselseholderen transporteres på lastebil. Ved hjelp av benene kan den lastes på og av en lastebil uten hjelp av truck, og parkeres ved lasterampe eller andre steder for lasting, lossing og lagring. Benene svinges opp og sikres i transportposisjon ved hjelp av låsepinner og låseklaffer. Hullene til containerpiggene, som sikrer vekselseholderen når den er lastet på en godsvogn, er i disse benene. Dette er ikke standard containerhjørner, men prinsippet for funksjonen er lik.

Figur 13: Containerhjørne på vekselseholder med Lagab-ben. Foto: SHT

Det er et låssystem med klaffer som sikrer benene i innfelt transportposisjon. Dette systemet tillater at benene har en viss sideveis vandring. En kontrollmåling av sideveis vandring til benene på involvert vekselbeholder viste at labb 3 kunne vandre 22 mm, labb 2 17 mm og labb 4 28 mm (labb 1 manglet). I følge produsent BNS vil en sideveis vandring opp mot 30–40 mm være akseptabelt med tanke på fortsatt sikring av vekselbeholderen.

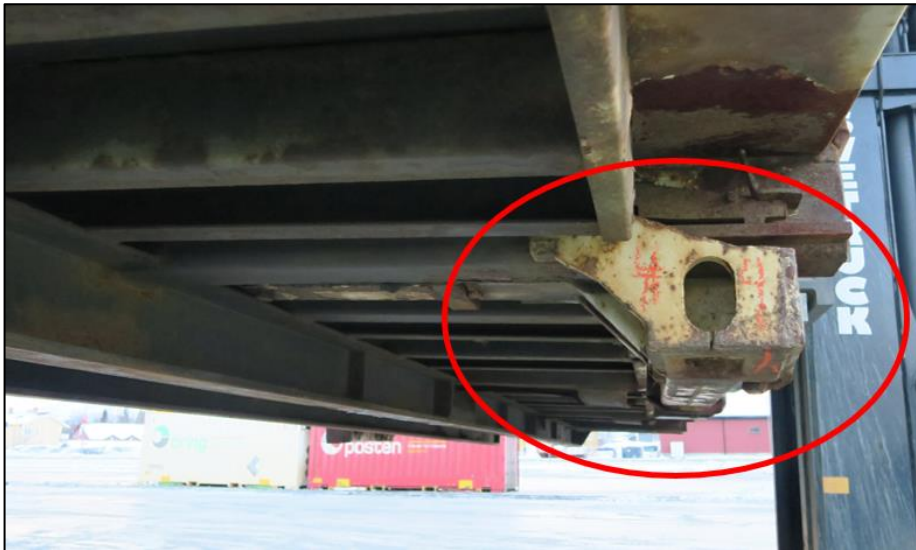
Figur 14: Containerhjørne på vekselbeholder med Lagab-ben sett fra siden. Foto: SHT

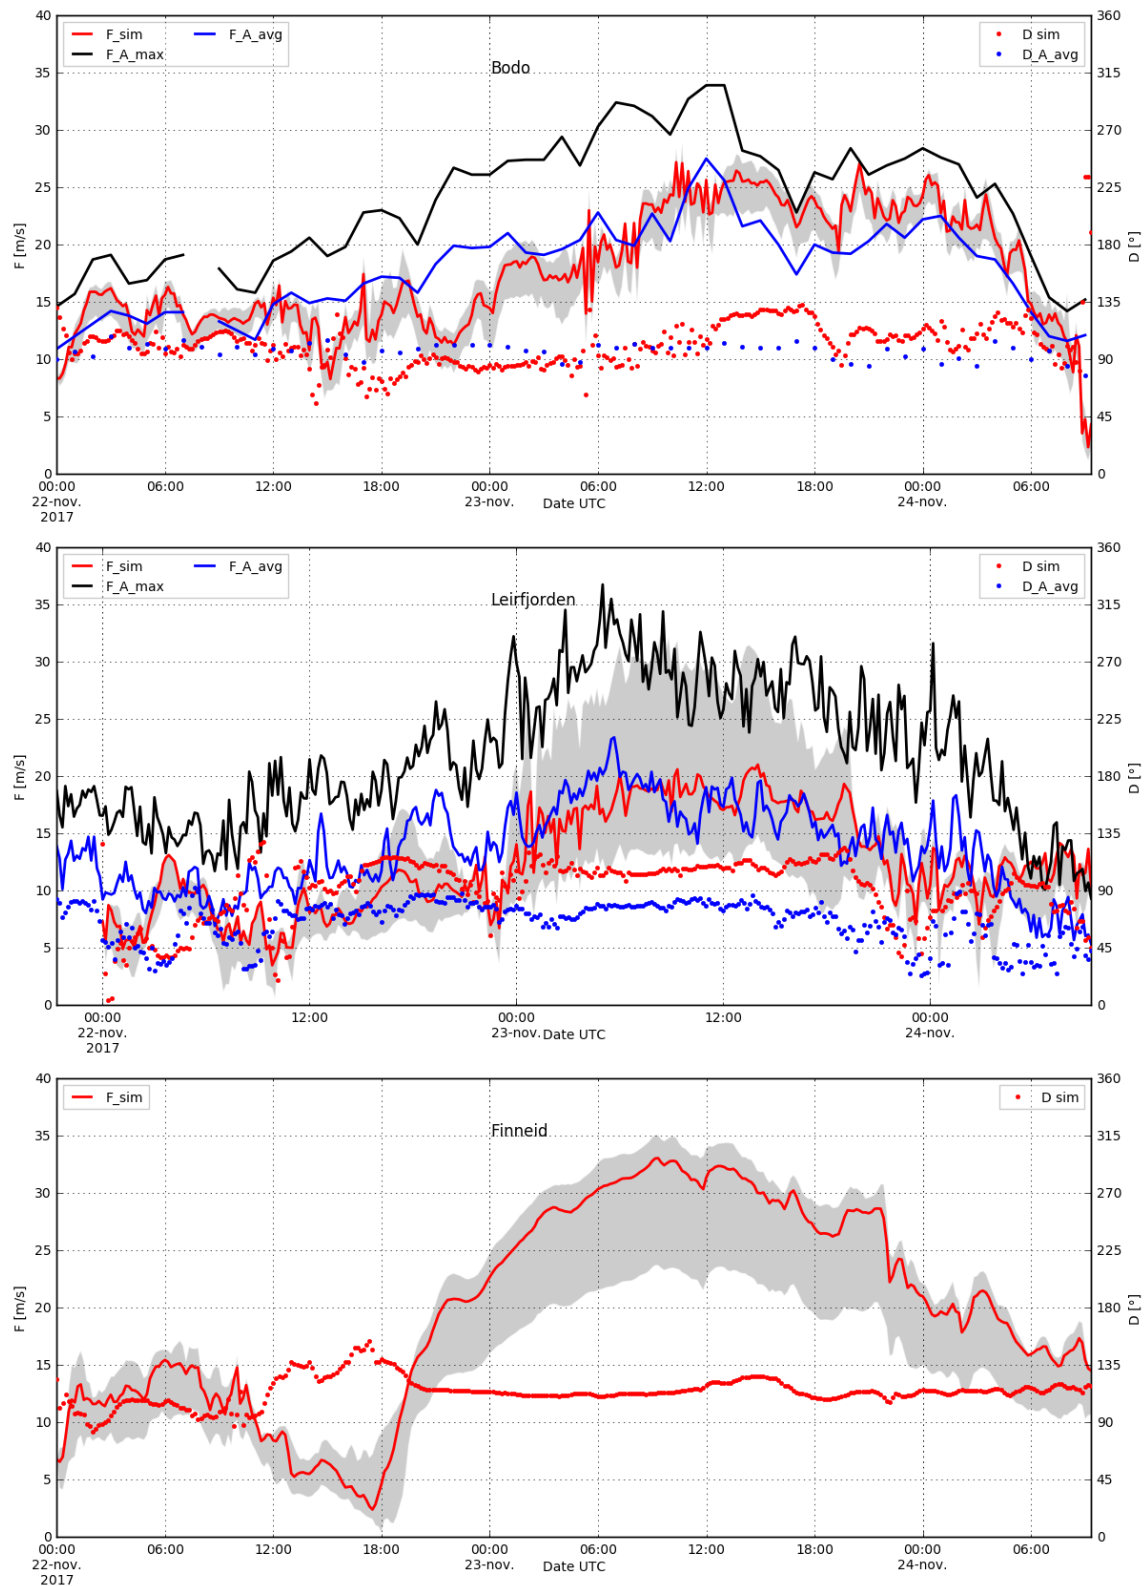
Figure 4-2: Observed wind gusts (black line), as well as observations (blue) and simulations (red) of mean wind speed (lines), and wind direction (dots) at Bodø (top), at Leirfjorden (centre) and at Finneid bridge (below, no observations available) during the storm Ylva 23 November 2017. All wind data is from 10 m except observed wind in Leirfjorden which is taken from 20 m a.g.l. The grey region indicates the simulated wind speed in a 1000 m x 1000 m region centred on each location. Time given in UTC, i.e. local time - 1 hour.

The spatial variability in the simulated flow is relatively small at Bodø but very large at Leirfjorden, as expected by its location in a steep and narrow fjord. A similar variability is seen at Finneid bridge. For the model point nearest the site of the incident, the simulated mean wind speed exceeds 32 m/s at 09:40 - 11:30 when the train passes the site, with a maximum of 33 m/s. This is equivalent to hurricane force winds according to the Beaufort scale. The simulated winds at the same point exceeded 30 m/s, or a violent storm on the Beaufort scale, for at least 9 hours. The simulated wind direction at the bridge is from the east-southeast, which is nearly perpendicular to the railway tracks. The simulated wind strength varies more than 10 m/s in a 1000 m x 1000 m region at Finneid and is as low / great as 24 / 35 m/s at the storms peak. An inspection of the model grid and the orography indicates that the wind at the nearest model point (red line in Figure 4-2) represents an upper bound of the wind at the actual site of the incident while other model grid points may underestimate the actual wind.

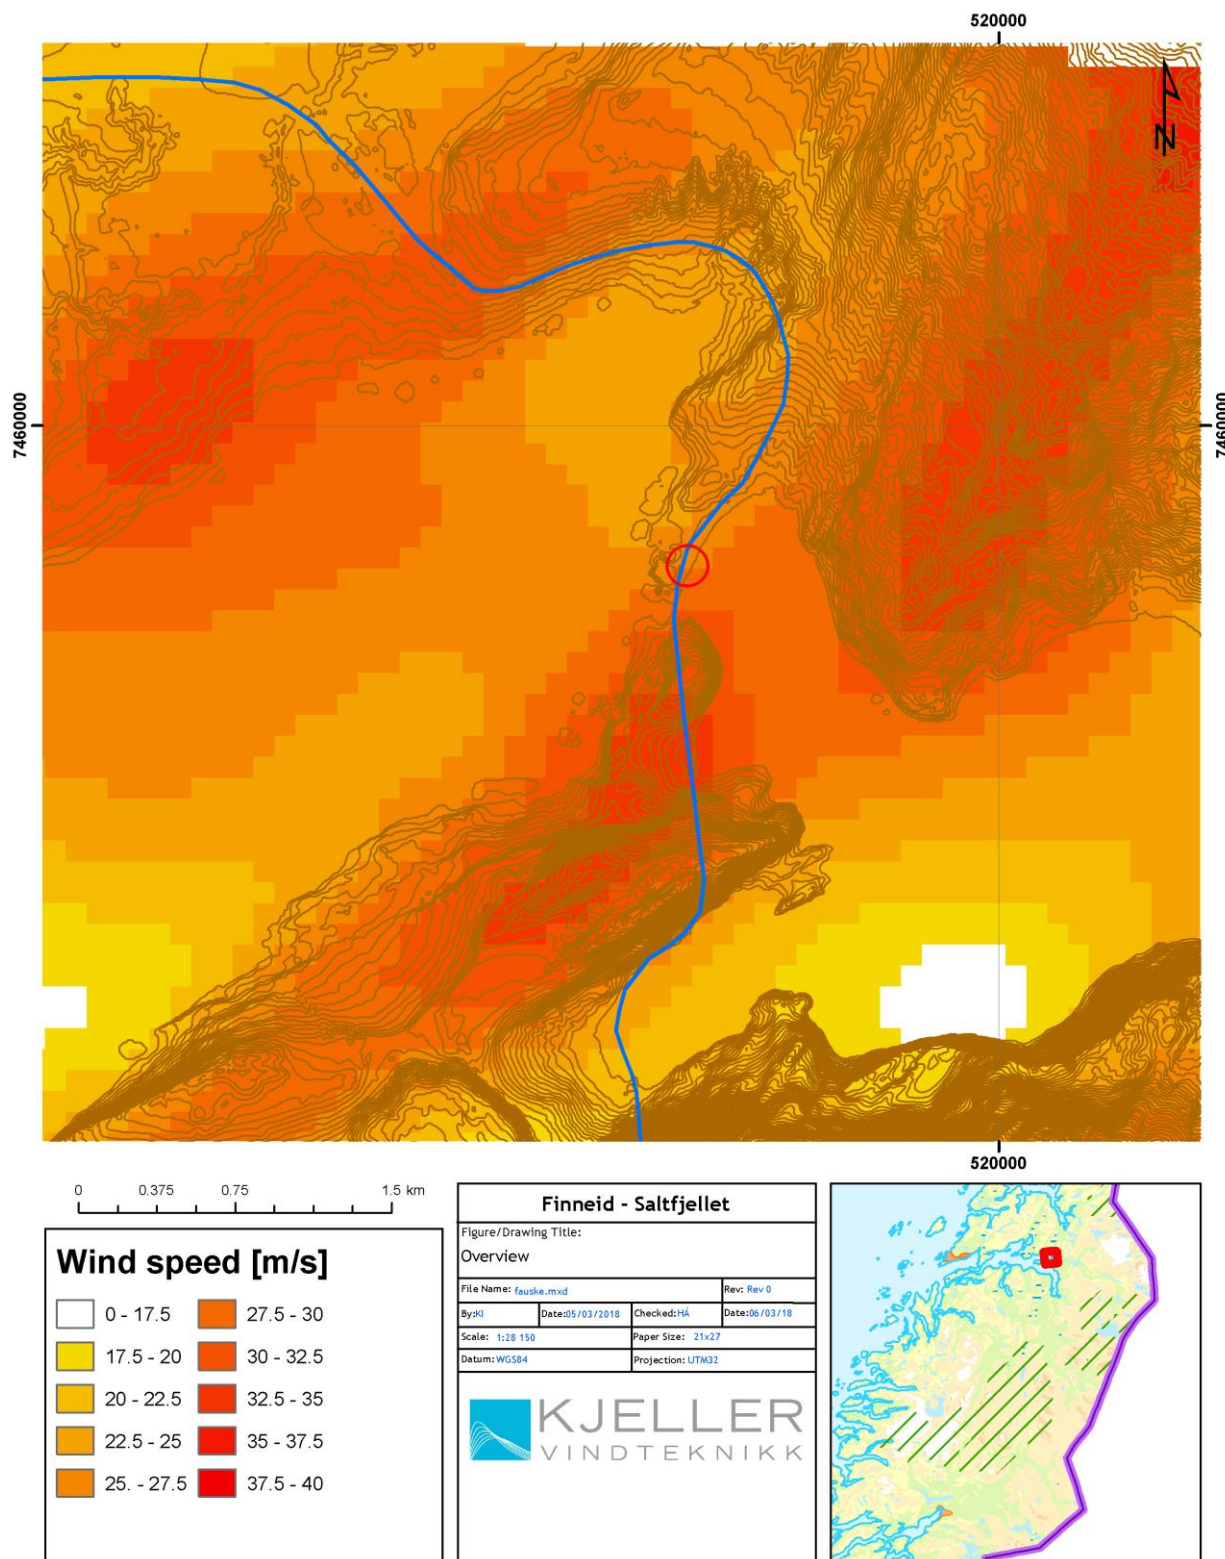
Furthermore, at a resolution of 500 m x 500 m the terrain and the small peninsula at Finneid bridge is not resolved by the atmospheric model, and a speed-up effect over the terrain at the bridge site is likely compared to the flat water bodies to the east and west of the bridge. The spatial variability in the flow is further shown in Figure 4-3, Figure 4-4 and Figure 4-5, where the model results have been linearly interpolated to a finer 100 m x 100 m grid before plotting.

Figure 4-4: Maximum simulated wind speed between 10:00 and 12:00 on 23 November 2017 near Finneid. Train tracks as a blue line and 5 m terrain contours are shown. The red circle indicates the location of the train incident. Model results at 500 m x 500 m have been interpolated to a regular 100 m x 100 m grid.

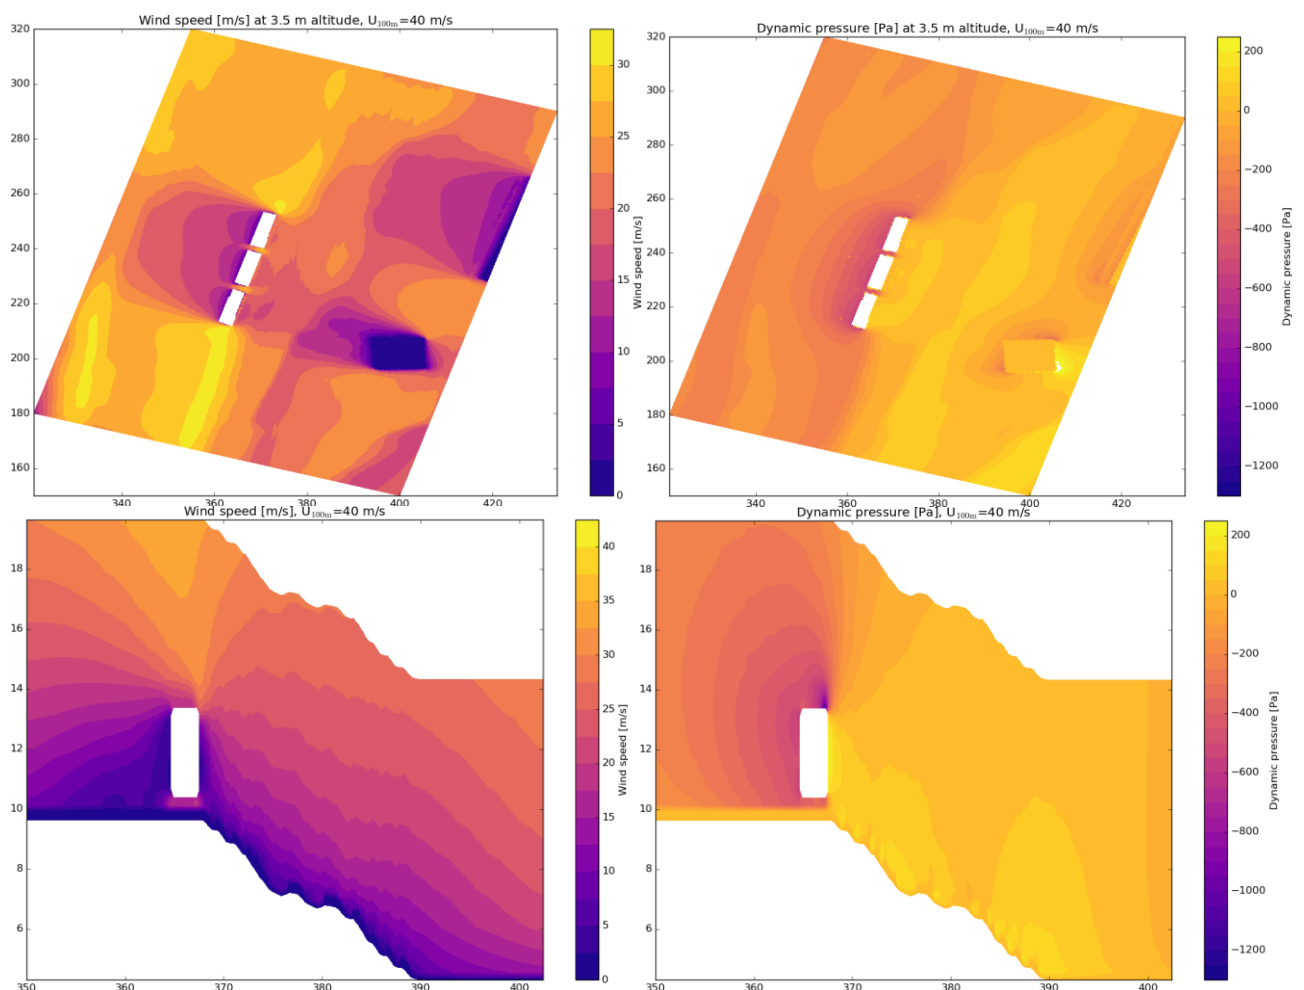
The flow at and around the train carriage and the container has been simulated with the CFD model UrbaWind. Examples of the simulated wind and dynamic forces for a reference wind speed of 40 m/s at 100 m a.g.l. are presented in Figure 5-5, but only a part of the model domain is shown. The maximum wind at 3.5 m a.g.l., just below the container top, is found at the train tracks and exceeds 30 m/s for a 40 m/s reference wind speed. There is a strong pressure deficit behind the carriages as well as above and below them, while the pressure on the windward side is smaller.

Figure 5-5: The simulated mean wind speed (left) and the dynamic pressure (right) at 3.5 m above the ground (above) and in a section along the main wind direction of 120° (below). The reference wind at 100 m a.g.l. is 40 m/s. The location of three of the train carriages are shown with white boxes.
