RAPPORT

JB 2018/08

RAPPORT OM AVSPORING PÅ TRONDHEIM SENTRALSTASJON 26. OKTOBER 2017

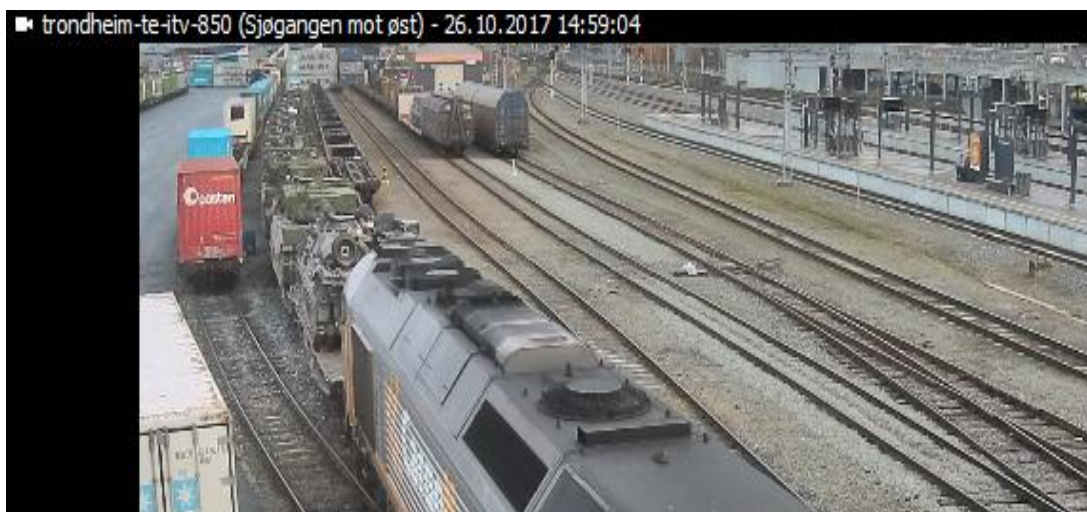
Figur 2: Toget hensettes i terminalspor 35 etter ankomst fra Hell. Kilde: Bane NOR

Kl. 1742 ble toget hentet i spor 35 av en skiftmaskin og flyttet til spor 14 i påvente av nytt lokomotiv og ny fører. Skifteren som hensatte toget har forklart at han plasserte en bremsesko under venstre hjul i første vogn for å sikre toget mot ukontrollert rulling.
