Avgitt juli 2023

RAPPORT BANE 2023/04

***Sammenstøt mellom persontog og traktor
på Hagamælen planovergang,
Dovrebanen, 31. mai 2022***

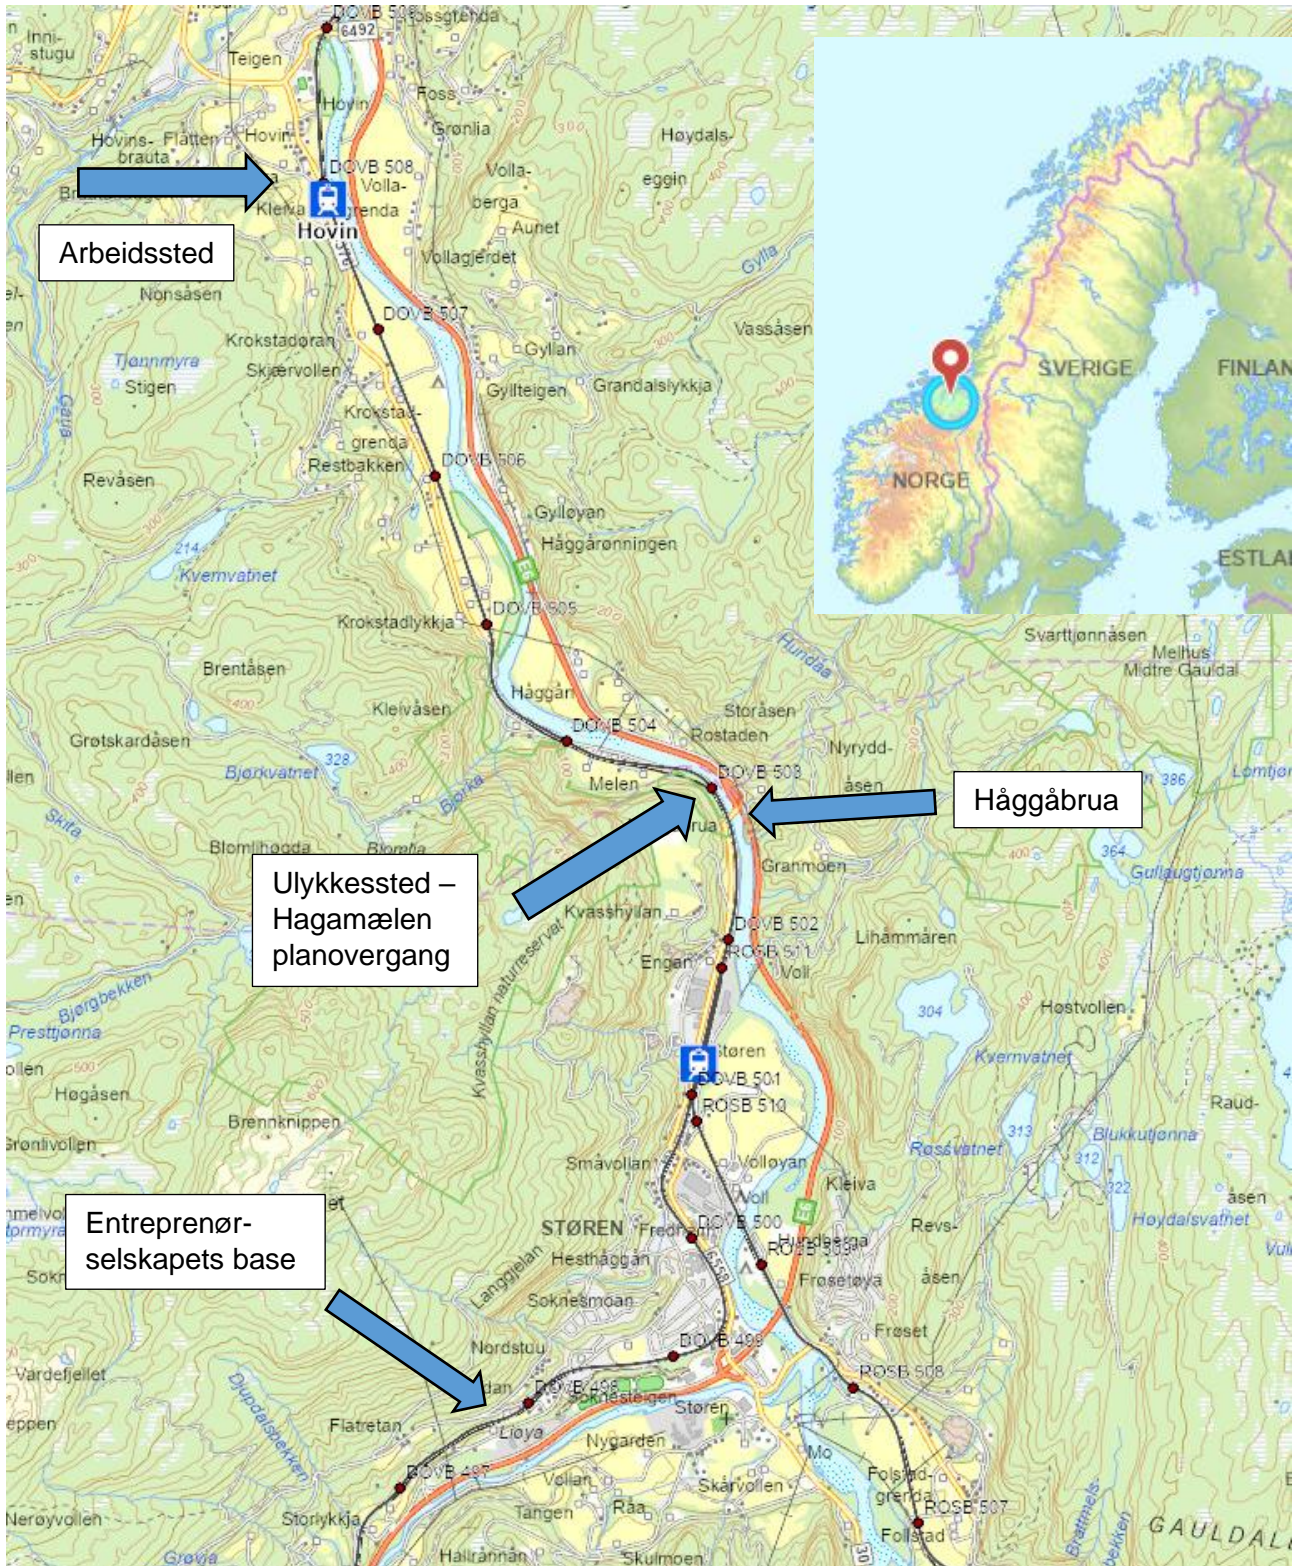
Ulykken skjedde ved den sikrede planovergangen Hagamælen, km 503,025. Her krysser den private Krogstadvegen Dovrebanen (figur 1).

Figur 1: Kart over ulykkesstedet samt entreprenørens base og arbeidsstedet traktoren skulle kjøre til. Kart: Bane NOR SF Banekart med påtegninger av SHK

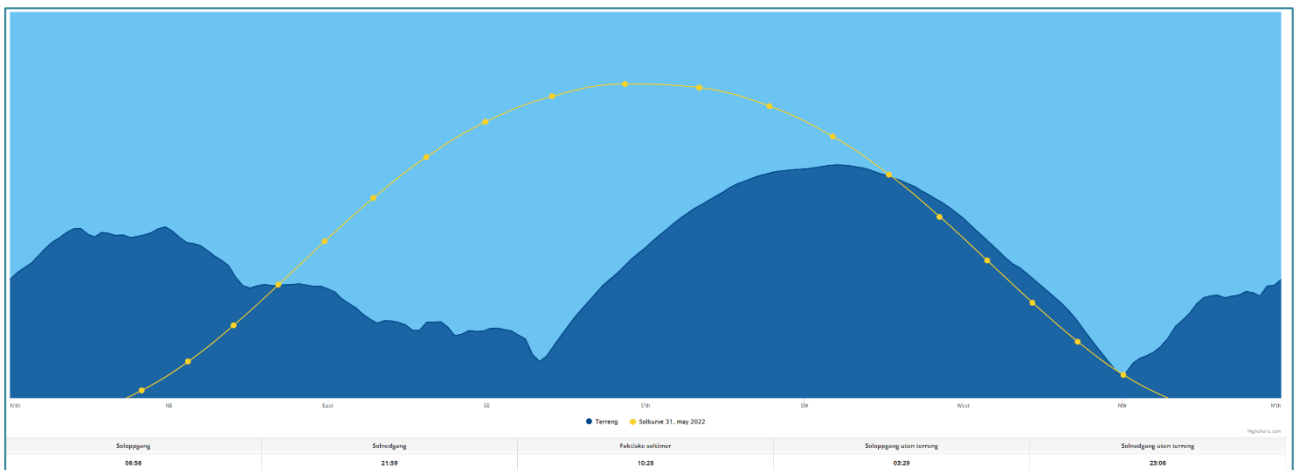
Havarikommisjonen har for å avklare eventuelle muligheter for blanding av traktørfører, eller manipulering av signaler, hentet ut solkurven (figur 5) for Krogstadvegen ved Hagamælen planovergang. Denne kurven viser solinnstråling på stedet den gitte datoen, og tar hensyn til det aktuelle terrenget. Solkurven viser at fjellformasjoner gjør at soloppgang på stedet skjedde kl. 0656. Sollyset kom fra nord-øst, men soloppgangen var 11 minutter etter ulykken intraff.

Figur 5: Solkurve 31. mai 2022 for Krogstadvegen ved Hagamælen planovergang. Kurven viser at terrenget medfører soloppgang kl. 0656. Kilde: suncurves.com

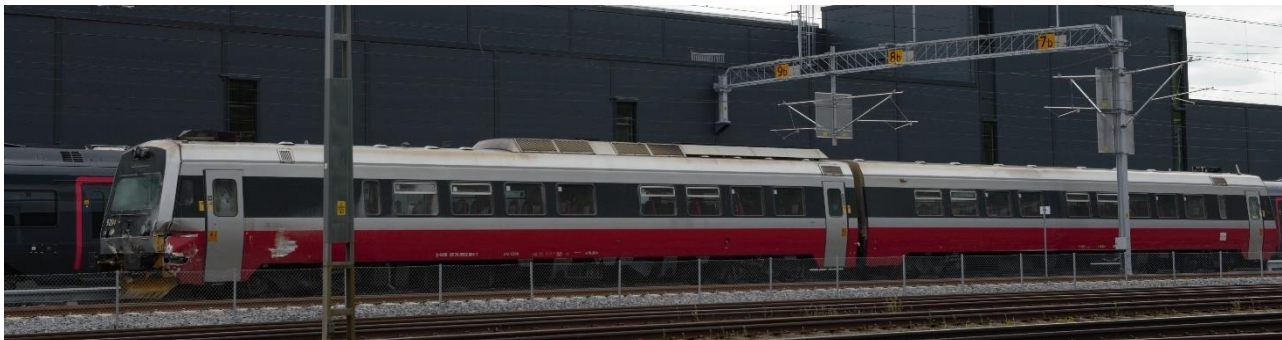
Figur 13: Det involverte motorvognsettet. Foto: SHK

Skadene, som ble observert og dokumentert på motorvognsettet, er forenlige med sammenstøtet. I sammenstøtet ble pukk fra tilhengeren slynget inn i kupéen gjennom luftevinduer. Det dannet seg store mengder støv.

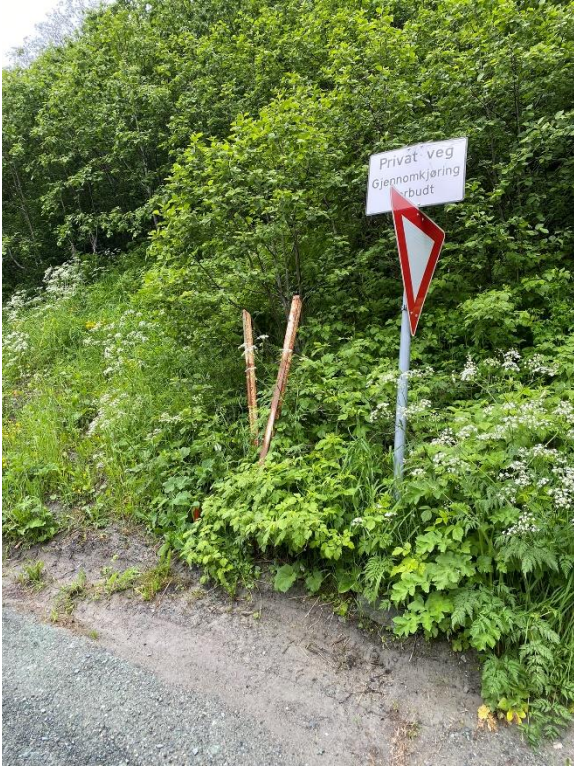
Krogstadvegen er ikke skiltet med særskilt fartsgrense. Utenfor tettbygd strøk innebærer dette at tillatt hastighet er 80 km/t.

Figur 15: Skilting ved avkjøring til Krogstadvegen. Foto: SHK

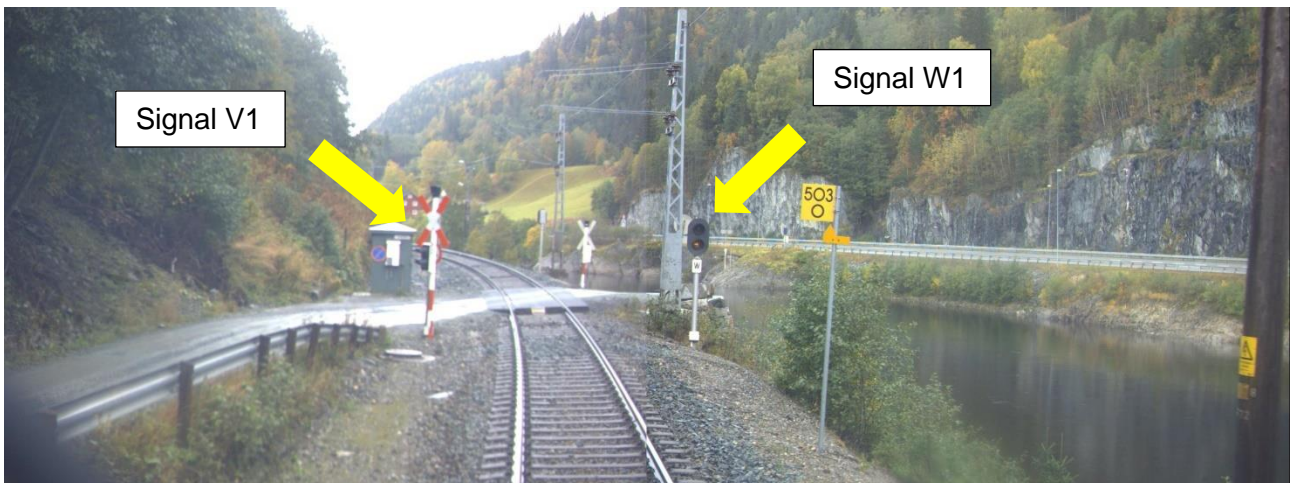
Krogstadvegen og jernbanelinjen løper parallelt i en venstrekurve. For å unngå at det vises rødt lys mot jernbanen er signalhodet for vegen (V1) vridd mot venstre. Under testingen av anlegget, var det for Havarikommisjonen mulig å se det røde lyset fra V1 fra en posisjon på over 75 meter fra overgangen. Det var ikke synlige skader, urenheter eller sikthinder som reduserte synlighet mot V1. Også signal W1 for toget er godt synlig for en som befinner seg på veien. I tilfeller hvor vegen er sperret med rødt lys vil W1 blinke hvitt for toget.

Figur 19: Hagamælen planovergang sett fra Bane NORs målevogn. Foto: Bane NOR SF med markeringer av SHK

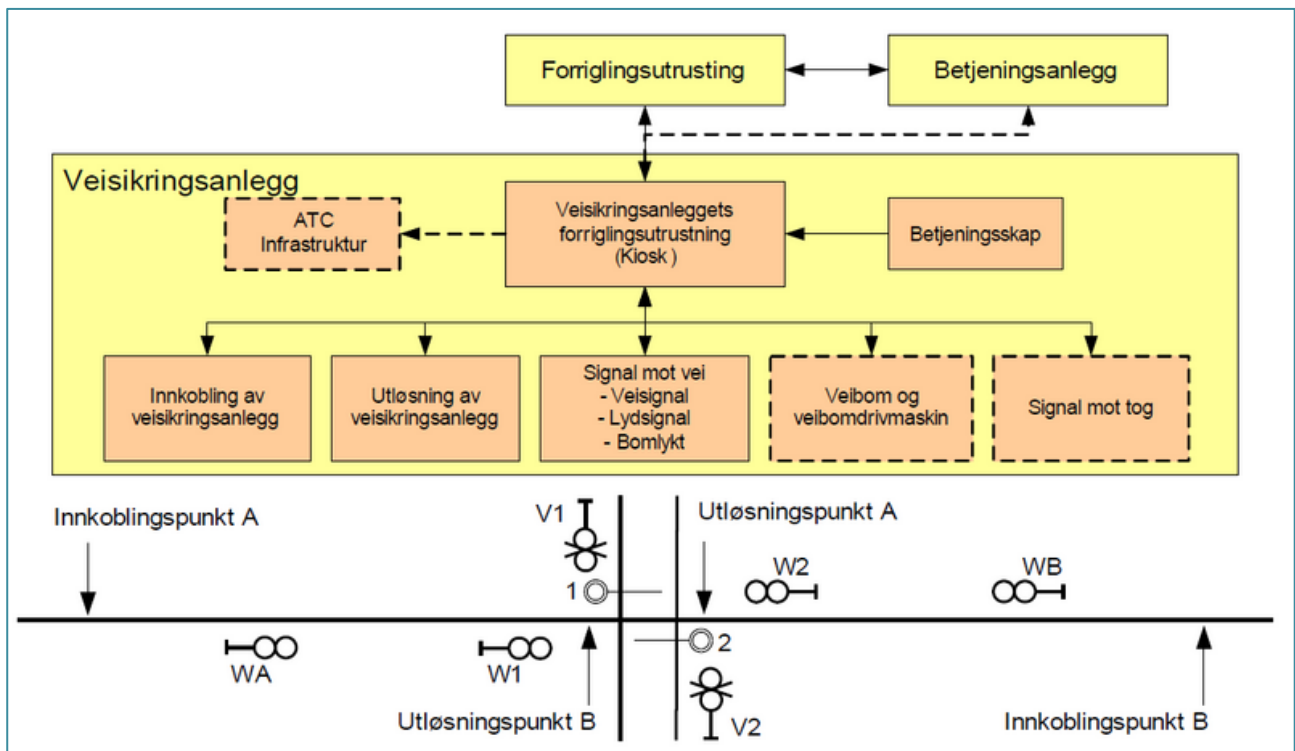
I Bane NORs tekniske regelverk er veisikringsanlegg definert som vist i figur 22. Denne figuren viser prinsippene for inn- og utkoblingspunkter for en planovergang. Planovergangen er automatisk. Når togsettets første aksel belegger et bestemt sporfelt (innkoblingspunkt) aktiveres overgangen. Dette sporfeltet er plassert ved km 502,322, dvs. 688 meter før Hagamælen plo.

Figur 22: Systemdefinisjon veisikringsnlegg. Kilde: Bane NOR SF
