RAPPORT

JB 2015/09

RAPPORT OM SAMMENSTØT MELLOM TOG 411 OG ENDEBUTT I SPOR 23 PÅ TRONDHEIM SENTRALSTASJON, TRØNDERBANEN MANDAG 9. FEBRUAR 2015

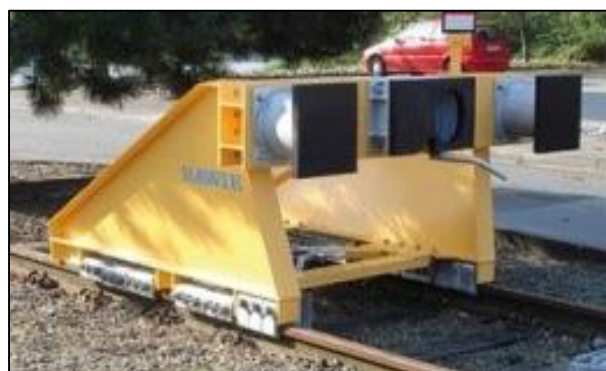
Figur 10: Energiabsorberende endebutt med friksjonselementer. Endebutten var ikke involvert i ulykken. Foto: Rawie.de

Havarikommisjonen mener at en energiabsorberende endebutt ville vært med på å redusere skader på materiell og personer om bord. Energiabsorberende endebutter er noe som bør vurderes i korte endespor ved ombygging og nybygging av stasjoner.
