# RAPPORT

JB 2016/02

## RAPPORT OM TOGAVSPORING VED GRYTÅ, KM 285,28 PÅ BERGENSBANEN 9. FEBRUAR 2015, TOG 5502

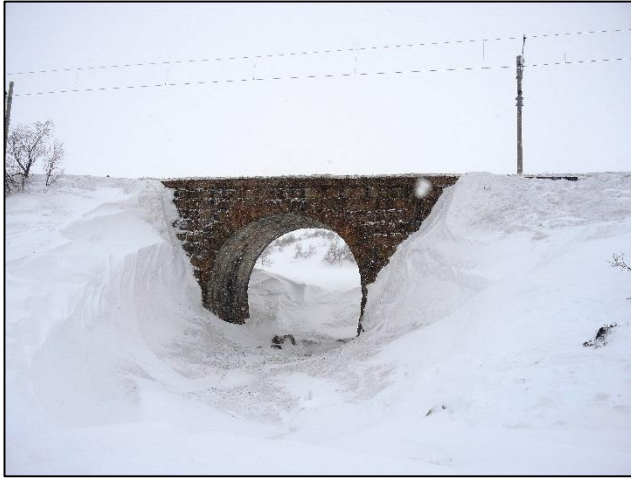
Figur 3: Grytå bru. Foto: SHT

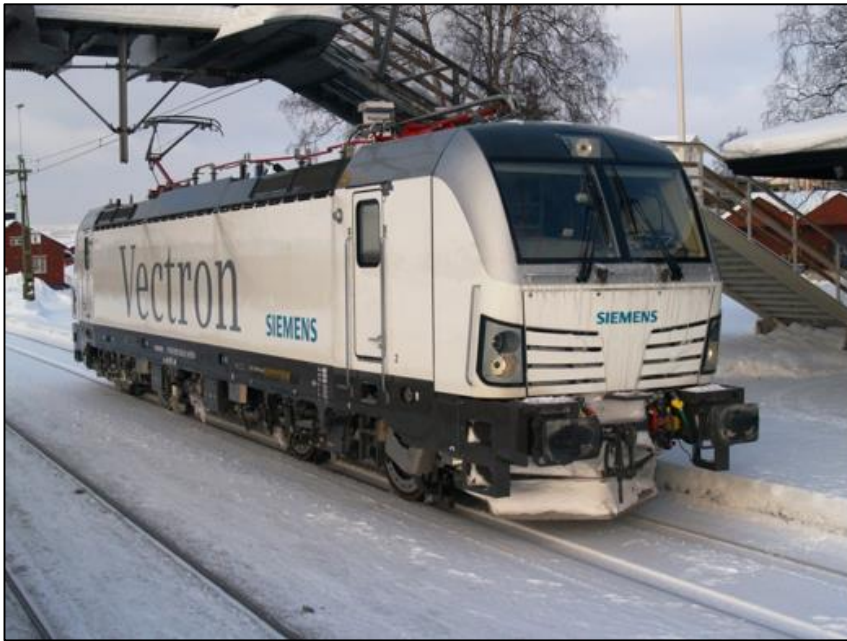
Involvert trekkraftkjøretøy var lokomotiv BR 193 nr. 193923 Universallokomotiv Vectron, levert av Siemens.

Statens jernbanetilsyn ga tillatelse til å ta lokomotivet i bruk den 30. juni 2014. Lokomotivet tillates brukt på alle elektrifiserte linjer med unntak av Flåmsbanen. I Jernbaneverkets kompatibilitetserklæring for lokomotivet, punkt 5, restriksjoner i bruk anføres at (SHTs oversettelse): «Lokomotivet kan brukes med forskjellige typer plog, og dette må tas i betraktning, og eventuelt føre til bruksbegrensninger, i tilfelle vanskelige snøforhold.»

Figur 9: Lokomotiv BR 193 Vectron som sporet av. Foto: CargoNet AS

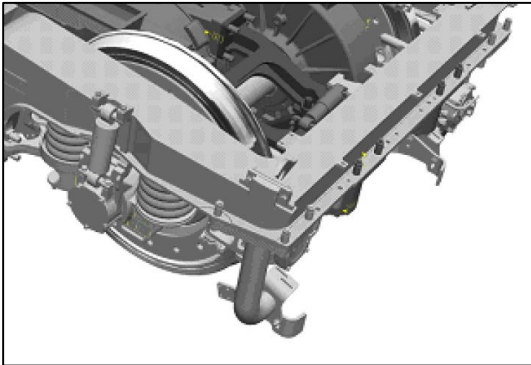
Figur 13: Tegning skinnerydder. Kilde Siemens

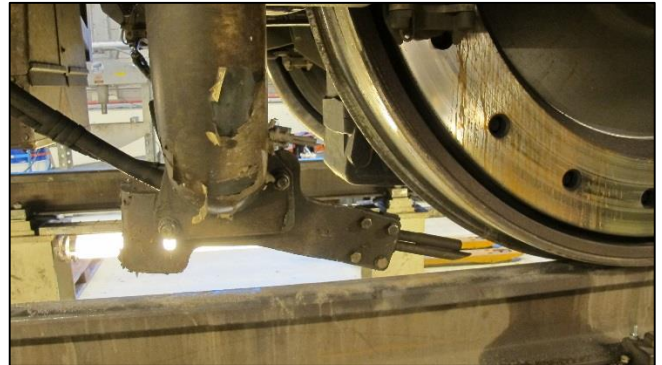
Figur 14: Bilde skinnerydder. Foto: SHT

Det har ifølge CargoNet AS ikke blitt gjort spesielle vurderinger i forhold til plogen og frontens evne og egenskaper for å passere et snøhinder, men det har blitt fokusert på avstand til skinnetopp for fjerning av snø foran hjul og ATC antenner. Krav i forhold til bevegelsesutslag (kinematisk profil) har gjort at plogen ikke har kunnet stilles så lavt som CargoNet AS ønsket. Den påmonterte plogtypen har tidligere vært brukt på standard Vectron lokomotiver i blant annet Tyskland, Østerrike og Polen for å rydde snø. Plogtypen var også påmontert et Vectron lokomotiv som gjennomførte vintertester i Sverige i 2012. Lokomotivet ble benyttet i ordinær trafikk for å teste vinteregenskapene, men det ble ikke gjennomført egne tester av lokomotivets brøyteegenskaper.
