RAPPORT

Bane 2021/06

RAPPORT OM AVSPORING MELLOM LØTEN OG HAMAR 23. JUNI 2020

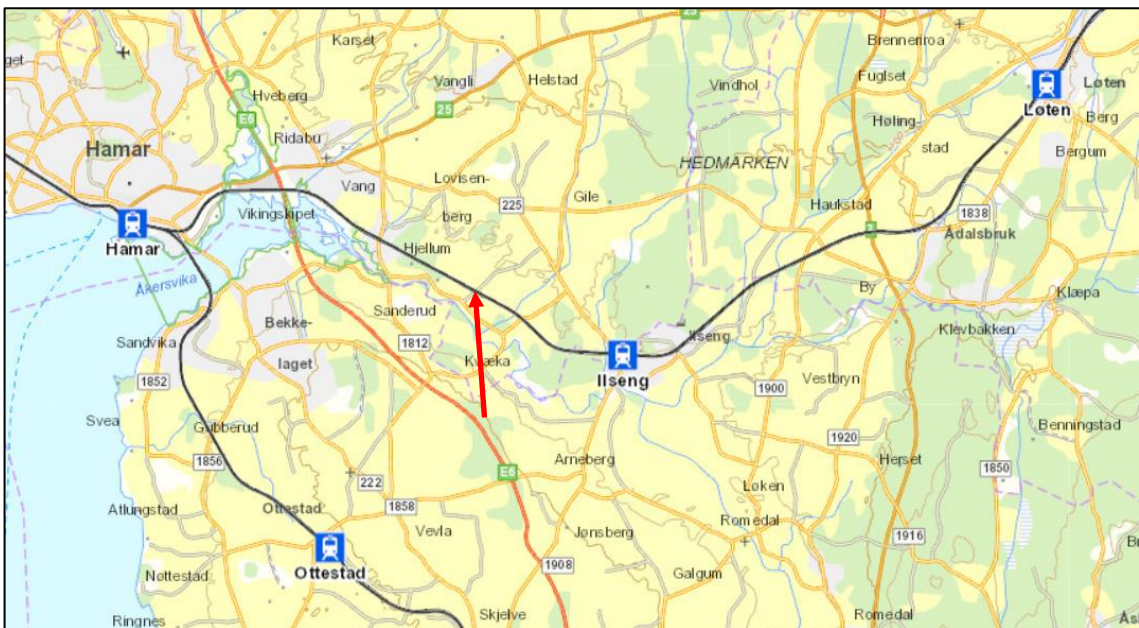
Figur 2: Kart over området. Pila markerer staden der lokomotivet spora av. Kart: Bane NOR SF

Lokomotivet spora av med første akslingen mot høgre då det passerte ei kort stålbru og ein usikra planovergang ved km 132,662. Sidan minneeinginga i ferdsskrivaren var defekt, har det ikkje blitt slege fast kor fort toget køyrde, men føraren har opplyst ca. 70–72 km/t. Føraren sa òg at han kunne merke at naudbremsa blei aktivert undervegs i avsporinga. Det avspora lokomotivet gjekk om lag 279 meter før det stansa. Belastinga som skjeningangen blei utsett for, utløyste ein solsllyng frå avsporingsmerket fram til lokomotivet sin posisjon.

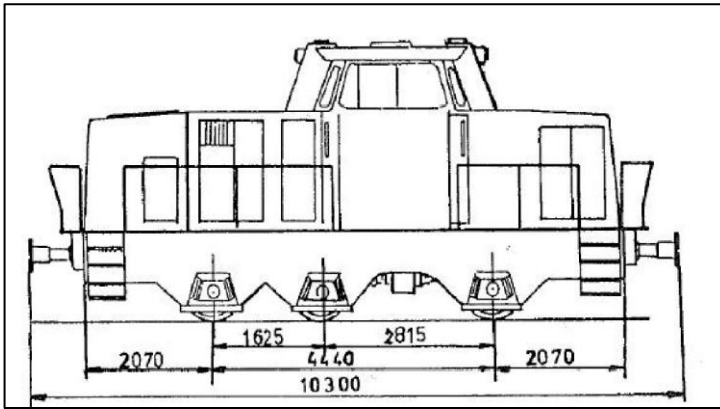
Det avspora loket er av typen V4. V4-lokomotiva blei bygde i 1972 og 1973 av den tyske produsenten Henschel-Werke GmbH. Lokomotivet er treaksla, med drift på alle tre akslingane. Det har ei bruttvekt på 52 tonn og er 10,3 meter over bufferane (figur 3). Akselavstanden er oppgjeven til 4,44 meter mellom dei to ytste akslingane. Den kortaste akselavstanden mellom midtre og ytre aksling er 1,625 meter. Lokomotivet er utstyrt med ein hydraulisk girkasse frå Voith. Materiellet er utstyrt med skivebremser på første og siste akslingen. Midtaksling er ubremsa.

Maksfarten for framføring er sett til 70 km/t i typehandboka. Ved transport i tog er farten sett til 70 km/t ved mekanisk innkopla girkasse og 90 km/t ved mekanisk utkopla girkasse.

Figur 3: V4-lokomotiv. Illustrasjon: Grenland Rail AS

The Norwegian Safety Investigation Authority recommends that the Norwegian Railway Authority request Grenland Rail AS to conduct a risk assessment of the use of the V4 locomotive as regards its tolerance for height misalignments and warping.

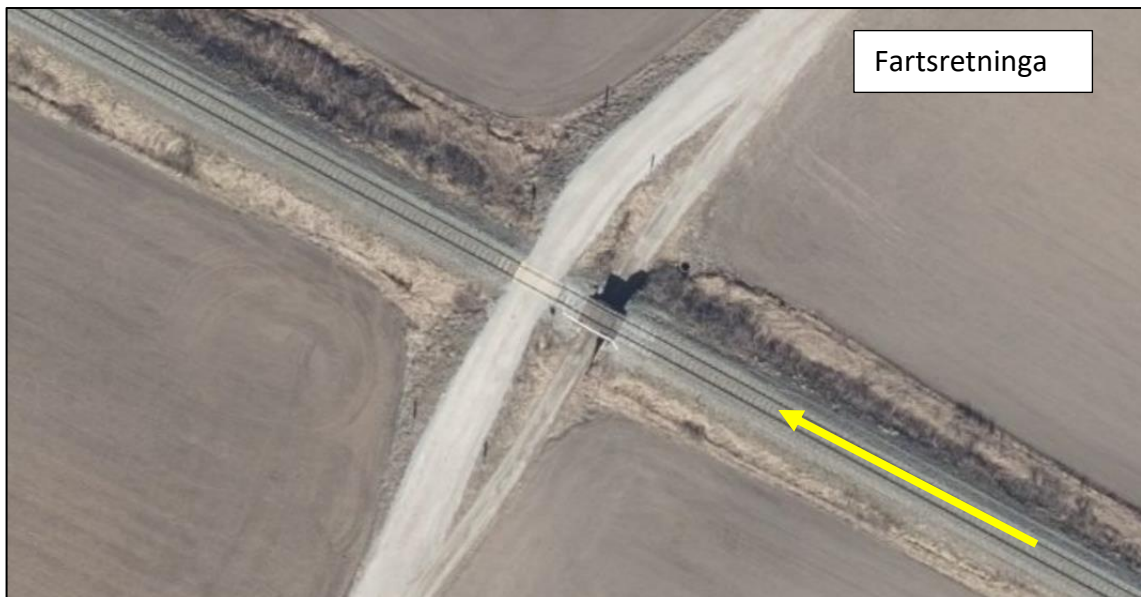
Rørosbanen går frå Hamar, gjennom Østerdalen og over Røros til Støren. Banen er enkeltspora og ikkje elektrifisert. Avsporinga hende på ei rett strekning, km 132,662 mellom Løten og Hamar. Det er fall frå Løten mot Hamar. Lokomotivet spora av etter ei stålbru og ein planovergang. Det var ein høgdefeil i sporet før brua, og om lag 17 meter etter høgdefeilen spora loket av mot høgre med første akslingen. Planovergangen og stålbrua er viste i figur 7, der pila markerer fartsretninga.

Figur 7: Flyfoto av planovergangen og jernbanebrua. Pila viser fartsretninga til lokomotivet. Kart: © Kartverket

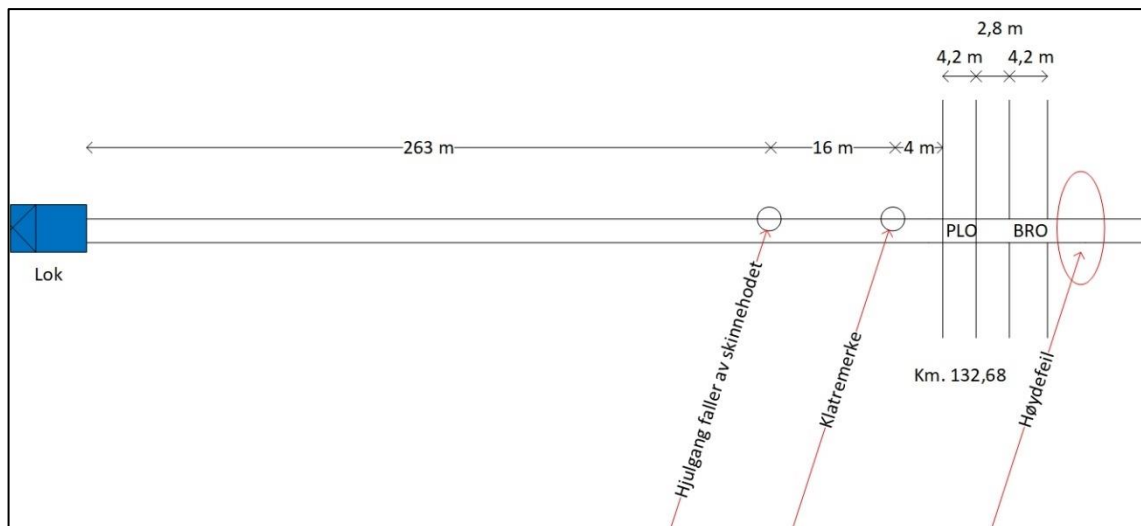
Figur 9: Skisse med avstandar. Illustrasjon: SHK

Det blei funne klatremerke på innsida av høgre skjene i fartsretninga om lag 4 meter etter planovergangen. Merke som hjulflensen sette på toppen av skjenehovudet, viser at toget køyrde 16 meter frå klatremerket til hjulet fall ned på utsida av skjenehovudet. Det var berre første akslingen som spora av.
