MINISTERSTWO INFRASTRUKTURY I BUDOWNICTWA
Państwowa Komisja Badania Wypadków Kolejowych

RAPORT Nr PKBWK/2/2015

**z badania poważnego wypadku kat. A21
zaistniałego w dniu 03 czerwca 2015 r. o godz. 15:45
na przejeździe kolejowym kat. „D” zlokalizowanym
na szlaku Kornatowo – Grudziądz Mniszek, w torze nr 1,
w km. 36,658 linii kolejowej nr 207: Toruń Wschodni - Malbork
obszar zarządcy infrastruktury PKP Polskie Linie Kolejowe S.A.,
Zakład Linii Kolejowych w Bydgoszczy**

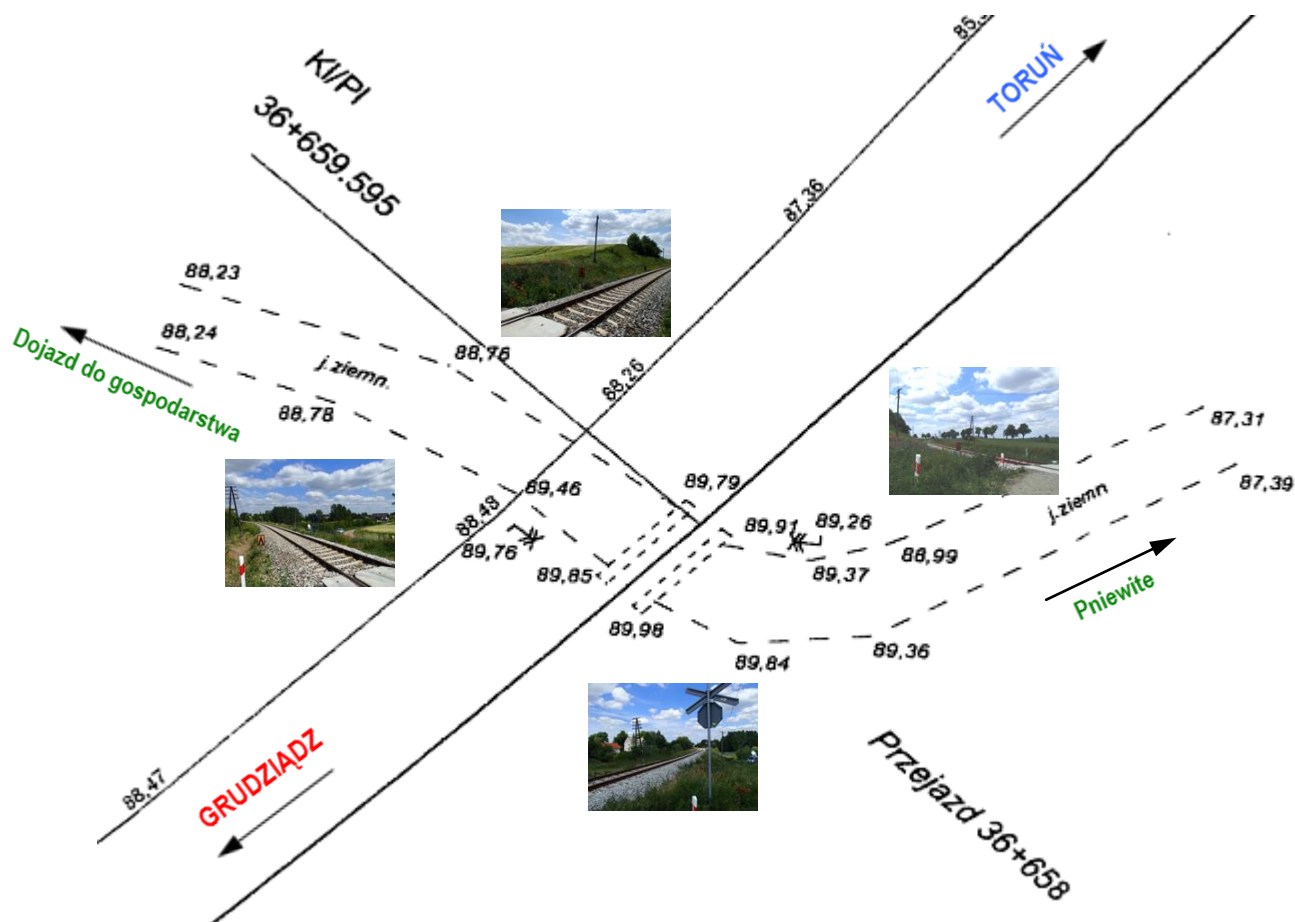
Droga po obu stronach toru biegnie w łuku, w ternie zróżnicowanym wysokościowo. Na poniższym rysunku podano rzędne niwelety dojazdu do przejazdu

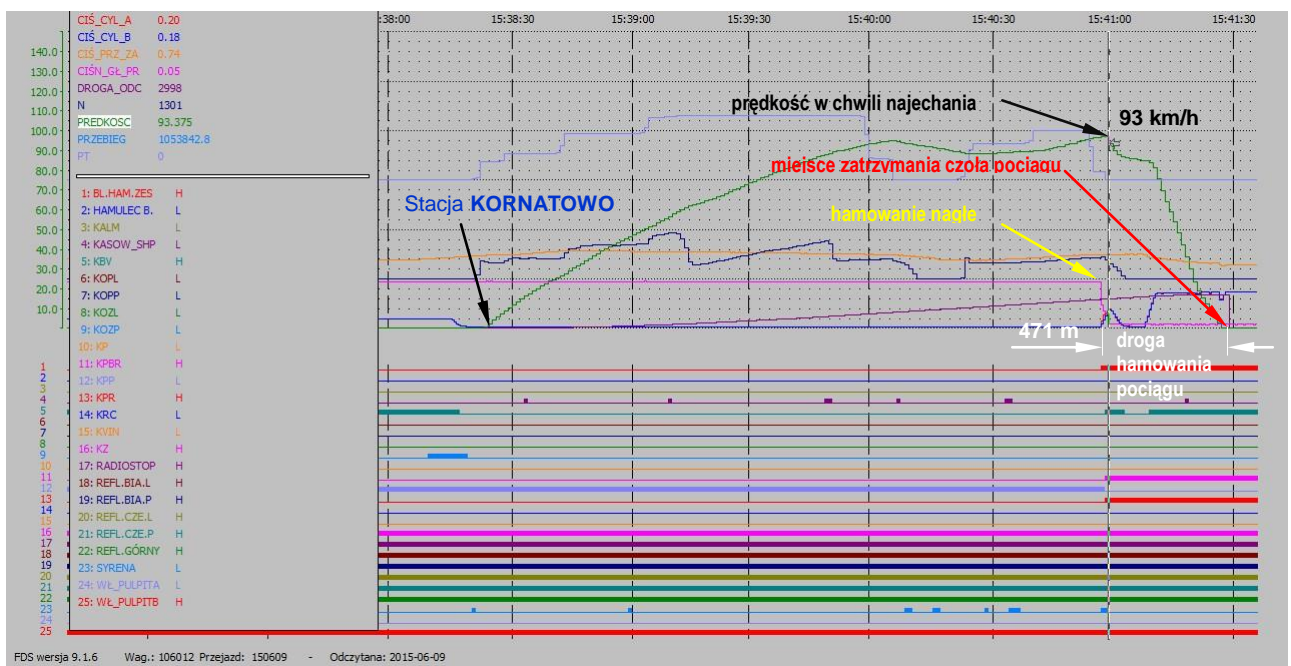
a) opis danych z rejestratora **ATM-RP3B** autobusu szynowego typu SA106-012:

Opis związany jest ze zdarzeniem, do którego doszło w dniu 03.06.2015 r. o godzinie 15:41, na szlaku Kornatowo - Grudziądz Mniszek, na przejeździe kolejowym kategorii „D” w km 36,658, linii nr 207: Toruń Wschodni - Malbork, podczas prowadzenia pociągu APM 59715 relacji Toruń Główny – Grudziądz.

O godzinie 15:38:20 (według czasu urządzenia pokładowego) pociąg ruszył ze stacji Kornatowo i po 1 630 m. osiągnął prędkość 94 km/h.

Prędkość ta na kolejnych 530 m zmniejszyła się do 88 km/h, a następnie ponownie zaczęła wzrastać.
