**PAŃSTWOWA KOMISJA BADANIA WYPADKÓW KOLEJOWYCH**  
**Ministerstwo Infrastruktury**

## **RAPORT Nr PKBWK/03/2019**

**z badania poważnego wypadku kategorii A 21  
zaistniałego w dniu 23 sierpnia 2018 r. o godzinie 11:17  
na przejeździe kolejowo-drogowym kategorii „D”  
zlokalizowanym w stacji Szaflary,  
w km 25,749 linii kolejowej nr 99 Chabówka - Zakopane**

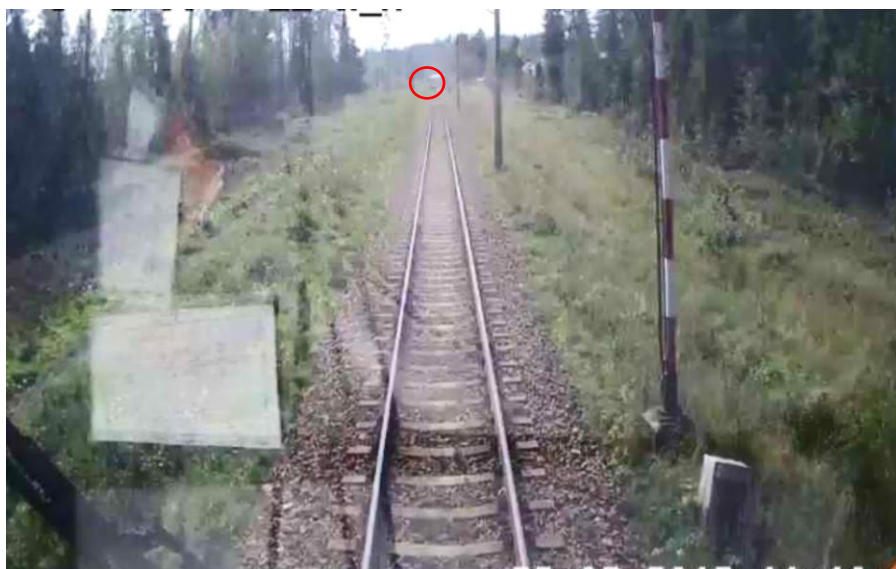
6. 11:16`25

Miniecie semafora wjazdowego A do stacji Szaflary, nadającego sygnał S5 (jedno światło pomarańczowe ciągłe), a prędkość pociągu wynosi 89,324 km/h. Odległość pociągu do przejazdu kolejowo-drogowego wynosi 238 m, a w tym momencie następuje wjazd i zatrzymanie samochodu na przejeździe.

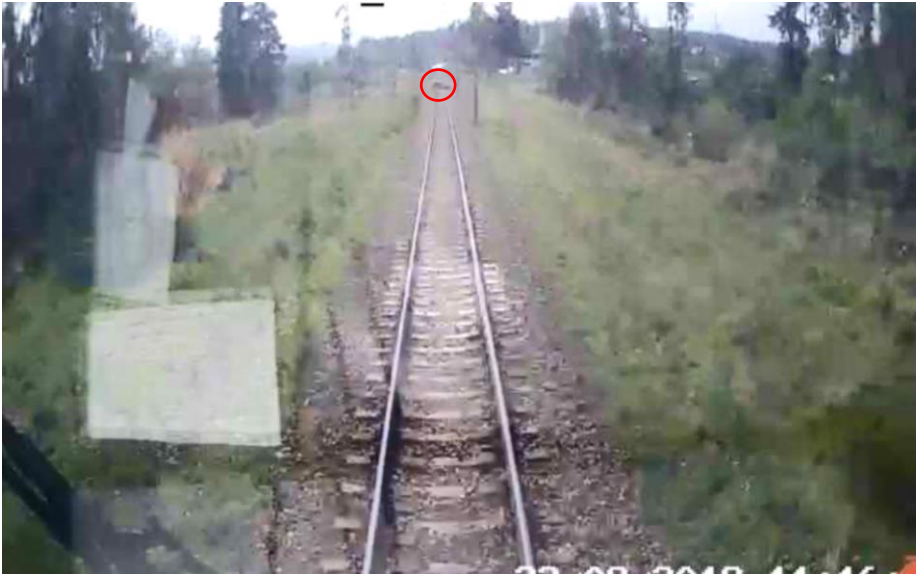
<p>Zapisy rejestratora samochodu egzaminacyjnego (czas zarejestrowany na obrazie 11:06`34)</p>
8.	11:16`28	<p>Wdrożenie hamowania elektrodynamicznego przez kandydata na maszynistę, gdy prędkość pociągu <math>V=89,324</math> km/h, a odległość czoła pociągu do przejazdu wynosi 181 m.</p>	<p>Zapisy elektronicznego prędkościomierza</p>
9	11:16`29	<p>Sygnal baczność podawany przed przejazdem w odległości 164 m w sposób ciągły aż do zatrzymania się pociągu. Prędkość pociągu z <math>V=87,857</math> km/h do <math>V=0</math> km/h.</p>
