**PAŃSTWOWA KOMISJA BADANIA WYPADKÓW KOLEJOWYCH**  
**Ministerstwo Spraw Wewnętrznych i Administracji**

**RAPORT Nr PKBWK 08/2022**

**z postępowania w sprawie wypadku kolejowego  
zaistniałego 14 stycznia 2022 r. o godz. 10:48 na stacji Kolbuszowa,  
w torze nr 1Wb, przejazd kolejowo-drogowy kategorii C w km 46,925  
linii kolejowej nr 71 Ocice – Rzeszów Główny  
obszar zarządcy infrastruktury PKP PLK S.A. Zakład Linii Kolejowych w Rzeszowie**

**WARSZAWA, dnia 27.12.2022 r.**

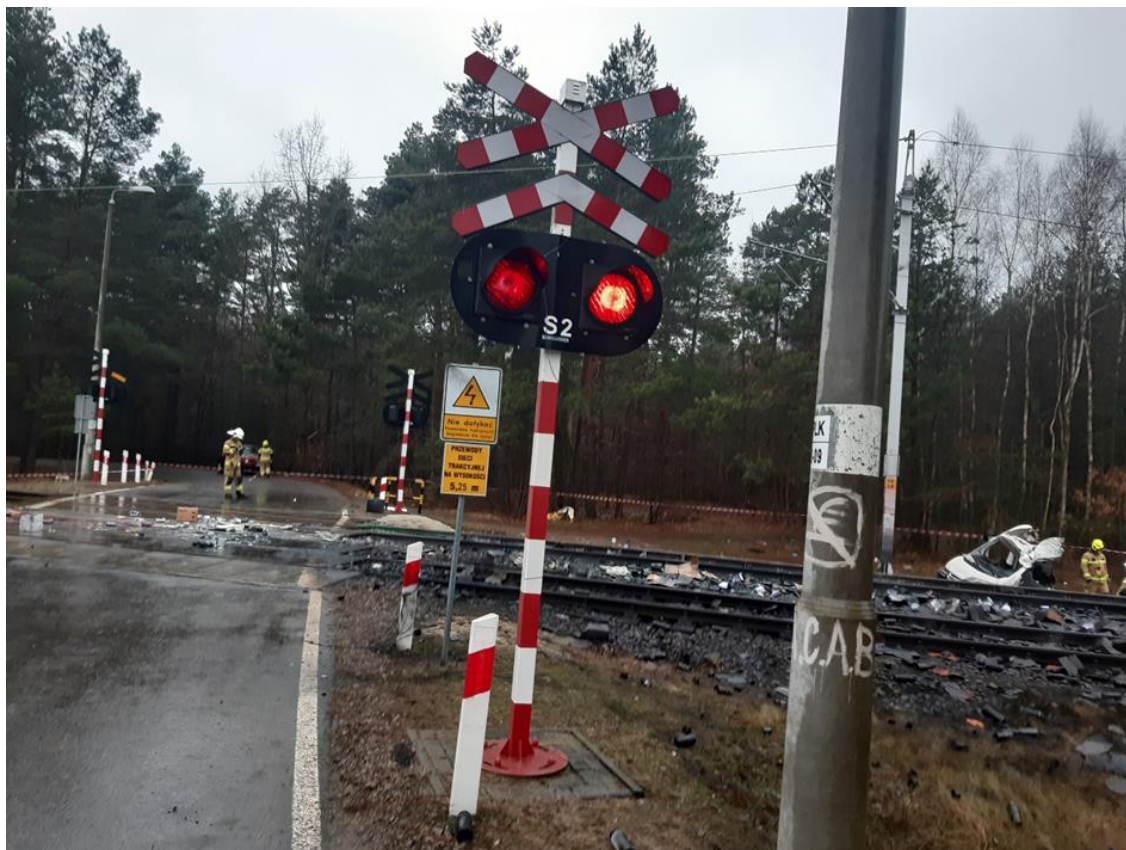
Zdjęcie 8 - Widok ogólny miejsca zdarzenia (materiał komisji kolejowej)

Przejazd kategorii C, na którym zaistniał wypadek, położony jest w ciągu drogi powiatowej nr 1214R Widelka – Głogów Małopolski, wykonanej z nawierzchni asfaltowej z gruntowym poboczem. Szerokość jezdni na wysokości sygnalizatorów drogowych S1 i S3 wynosi 5,20 m, a S2 i S4 wynosi 5,30 m. Dopuszczalna prędkość pojazdów drogowych na drodze w rejonie przejazdu w dniu wypadku wynosiła 90 km/h, kąt skrzyżowania drogi z torami kolejowymi 65°. Obszar skrzyżowania linii

Zdarzenie zaistniało w porze dziennej, przejrzystość powietrza dobra, bez mgły, opady mżawki, temperatura otoczenia +2°C.
