PAŃSTWOWA KOMISJA BADANIA WYPADKÓW KOLEJOWYCH
Ministerstwo Spraw Wewnętrznych i Administracji

RAPORT Nr PKBWK/02/2020

**z badania poważnego wypadku kategorii A 20
zaistniałego w dniu 15 czerwca 2019 r. o godzinie 18:22
szlak Kąty Wrocławskie – podg. Mietków, tor nr 2,
przejazd kolejowo – drogowy kategorii „C” w km 22,788,
linia kolejowa nr 274 Wrocław Świebodzki – Zgorzelec**

obszar zarządcy infrastruktury PKP Polskie Linie Kolejowe S.A.,
Zakład Linii Kolejowych w Wałbrzychu

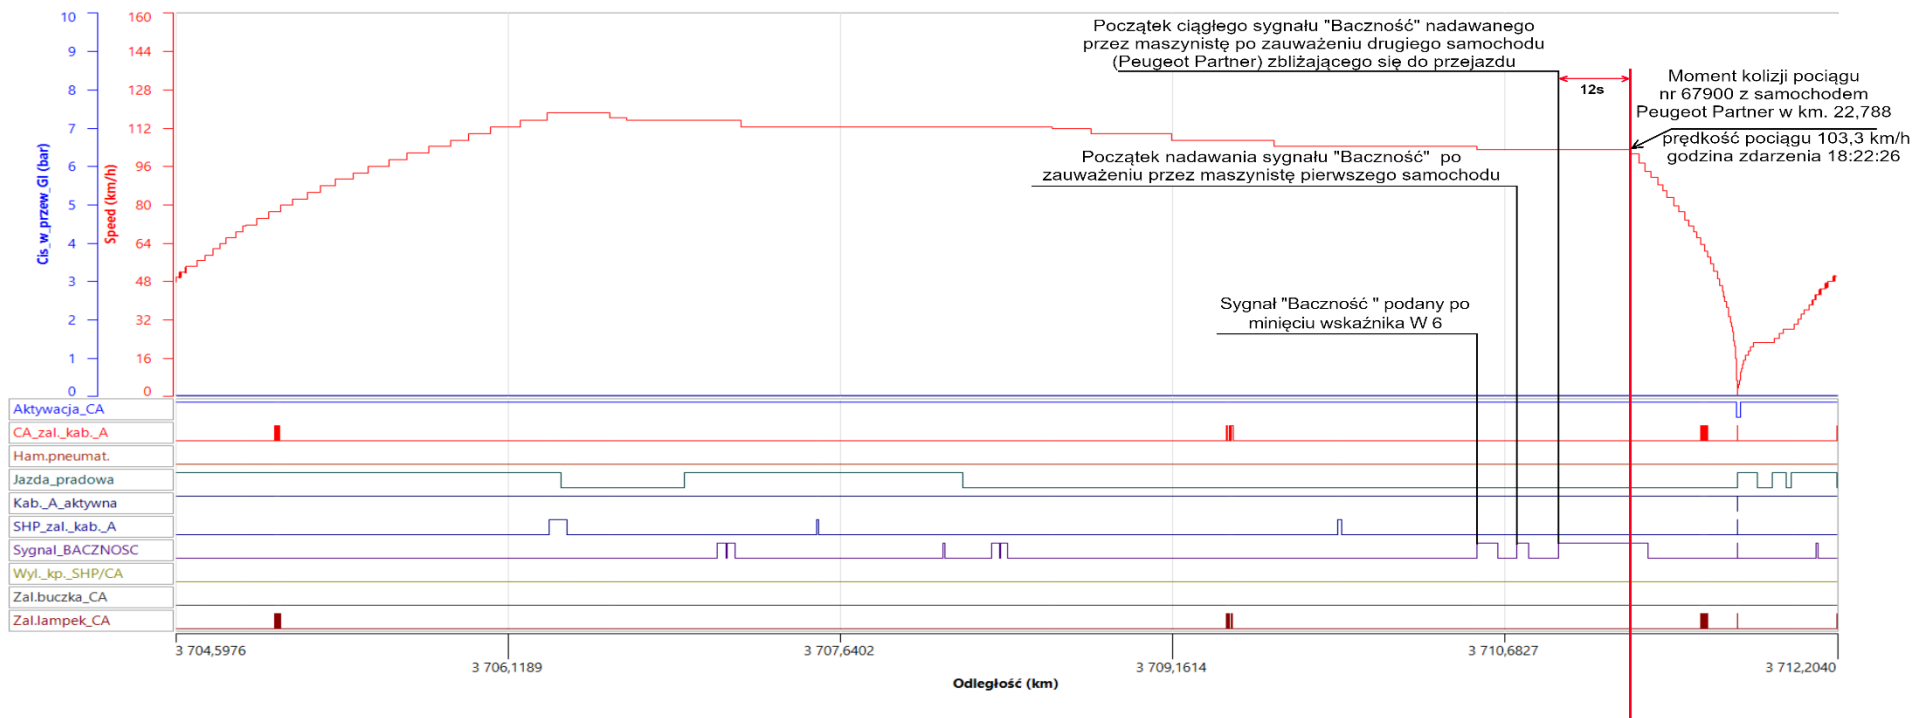
Rysunek 3 – Wykres z rejestratora lok. EP07P-2004 - charakterystyka jazdy pociągu MOE 67900 w funkcji czasu

- godzina 18:18:05 – odjazd pociągu z przystanku osobowego Mietków,
- godzina 18:15:05 – 18:20:00 - załączenie jazdy prądowej, wzrost prędkości od 0 km/h do 118,65 km/h na odcinku 2,05 km,
- godzina 18:20:00 do 18:20:18 – wyłączenie jazdy prądowej i jazda z prędkością do 118,65 km/h na drodze 560 m,
- godzina 18:20:18 do 18:20:58 załączenie jazdy prądowej, wzrost prędkości do 115,47 km/h na odcinku 1,27 km,
- godzina 18:20:55 podany sygnał „BACZNOŚĆ”,
- godzina 18:20:58 do 18:22:43 wyłączenie jazdy prądowej, jazda pociągu z prędkością do 112,65 km/h na drodze 3,07 km. Podczas jazdy na tym odcinku sygnały „BACZNOŚĆ” były podane o godzinie 18:22:24 – 18:22:26 oraz od 18:22:31 do 18:22:46;
- godzina 18:22:46 - gwałtowny spadek prędkości z 103,30 km/h do 0 km/h na drodze 460 m.
