IGISAF
Gabinete de Investigação de Segurança e de
Acidentes Ferroviários

Acidente com ciclomotorista na PN 324,964 Linha do Algarve - Estômbar, em 28-01-2015

RELATÓRIO DA INVESTIGAÇÃO

Relatório n.º 2016/02

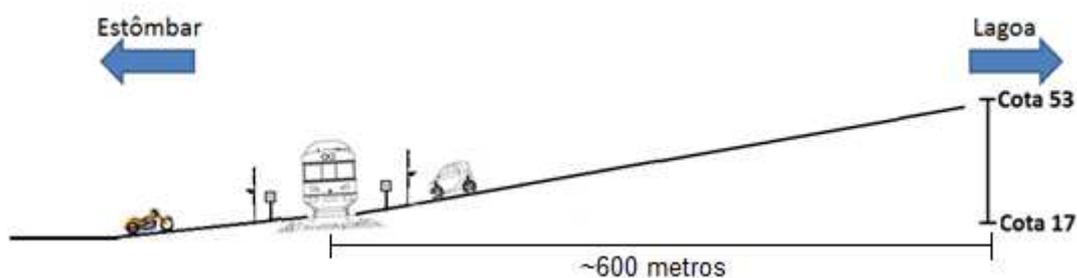
Figura 6: Esquema ilustrativo do local (não está à escala)

A EM-25 no sentido de Estômbar para Lagoa na vizinhança da PN tem inclinação de 6 % em rampa, sendo a sua orientação sensivelmente de Oeste para Este.

Na zona da PN os acessos da EM-25 ao atravessamento da Linha do Algarve têm uma ligeira inclinação pouco acentuada por forma a disfarçar o facto da Linha do Algarve naquele local se encontrar em curva e a fila alta da curva (carril mais elevado) não acompanhar a inclinação da estrada naquele local.

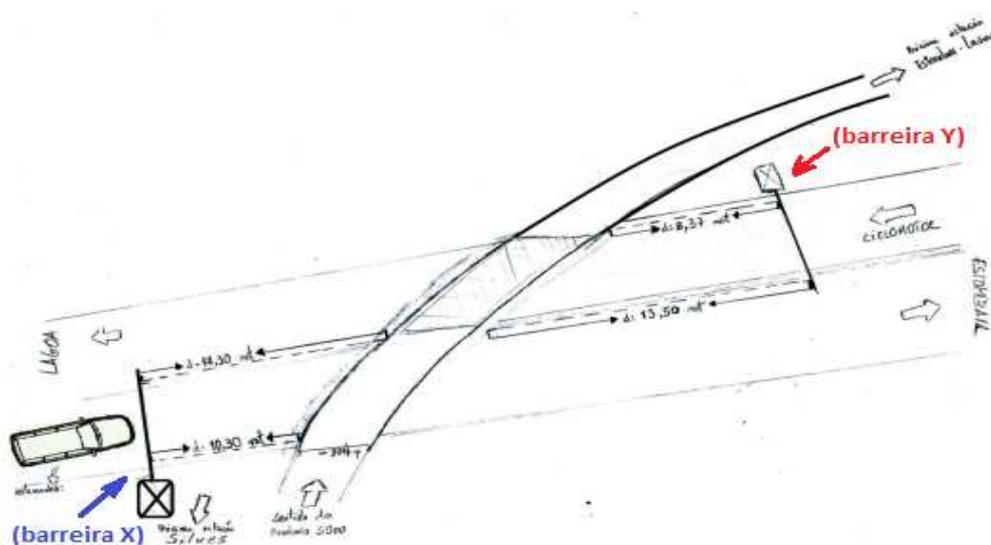
Figura 8: Esquema representativo da PN (não está à escala)

O esquema anterior representa o espaçamento a que se encontram as meias-barreiras em relação à face não ativa do carril mais próximo. Verifica-se que devido à disposição geográfica da PN em relação à ferrovia, em ambos os lados do atravessamento, as meias-barreiras do lado onde se encontram os motores de acionamento estão mais próximas do carril. A mais próxima é a do lado de Estômbar (meia-barreira Y) à distância de 8,37 m, ficando a do lado de Lagoa (meia-barreira X) a 10,30 m do carril mais próximo.

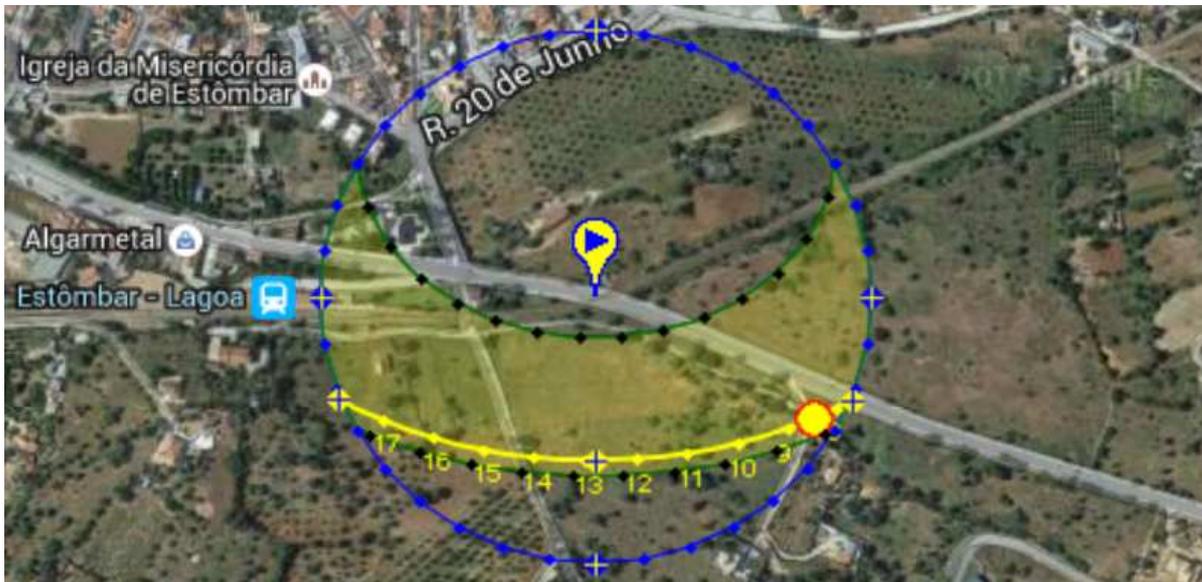
Figura 27: Exposição solar na data e local do acidente⁴⁴

manhã pois, quando o sol desponta sobre a colina já irradia uma forte luminosidade, devido a encontrar-se numa altura em que já ocorreu o nascer do sol há algum tempo.

No dia do acidente o sol havia nascido às 07:39 h e o acidente ocorreu às 08:28 h.

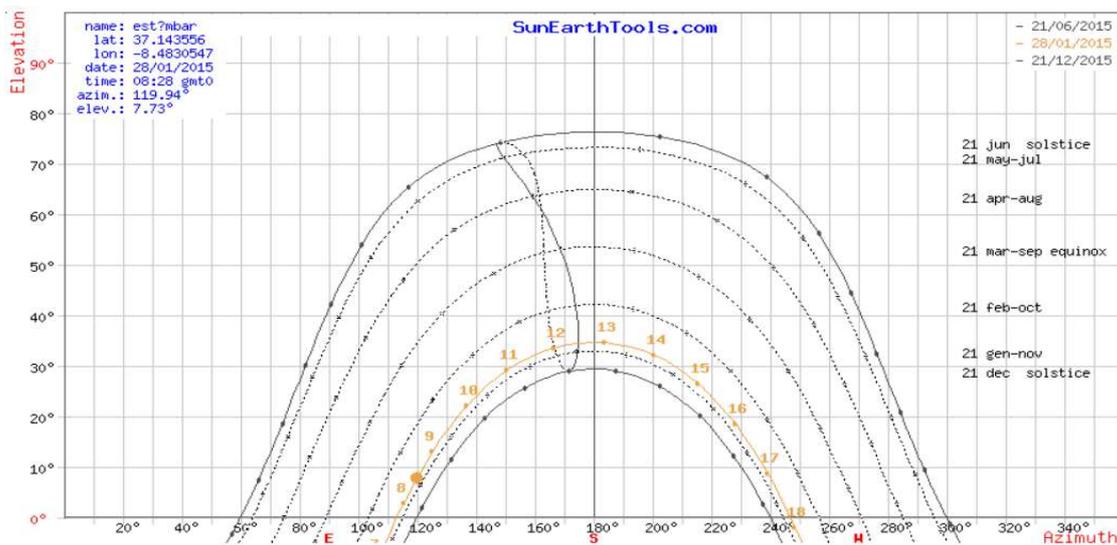
Figura 28: Altura solar na data e local do acidente⁴⁵

O referido pode ser constatado na figura 28, onde o ponto

representa na régua horária o cálculo da posição solar e incidência sobre a terra às 08:28 h do dia 28 de janeiro de 2015, verificando-se que a luminosidade do sol na banda de representação gráfica se encontra próxima da sua luminosidade máxima.

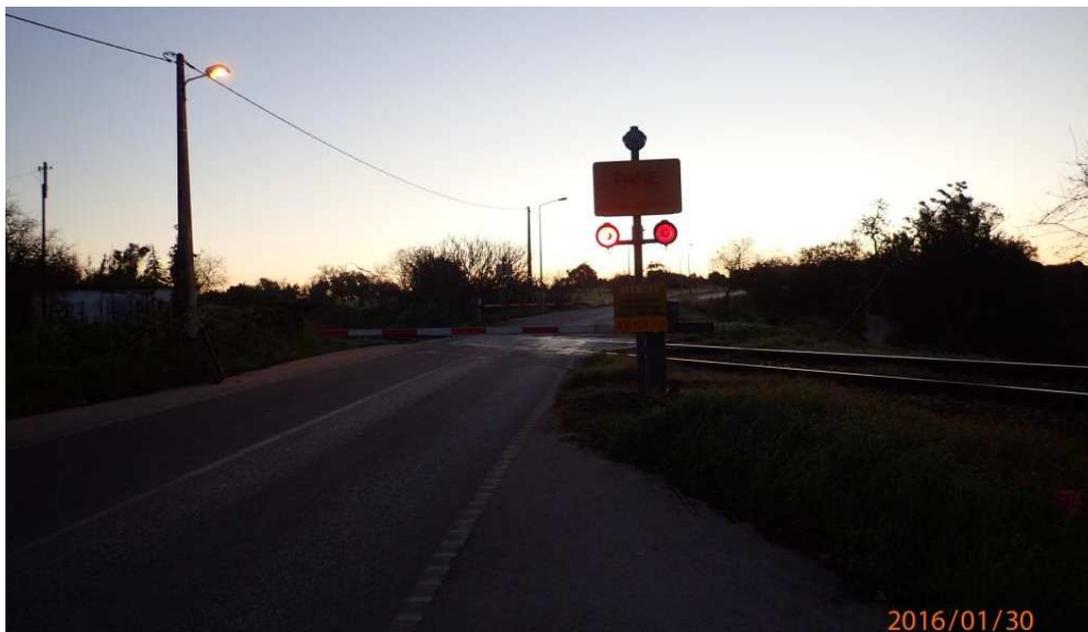
Figura 29: PN acionada às 07:26 h

indica a altura a que o sol se encontrava na data e hora no local do acidente. Na data do acidente, o sol desponta no horizonte visível na estrada de aproximação à PN no sentido de Estômbar para Lagoa quando atinge uma elevação de cerca de 8° , o que antecede de uns minutos a hora do acidente. O efeito do sol no local é ilustrado nas imagens seguintes, que dizem respeito à aproximação à PN na EM-25, sempre no sentido de Estômbar para Lagoa, em dia com o sol na mesma posição e trajetória do dia do acidente.

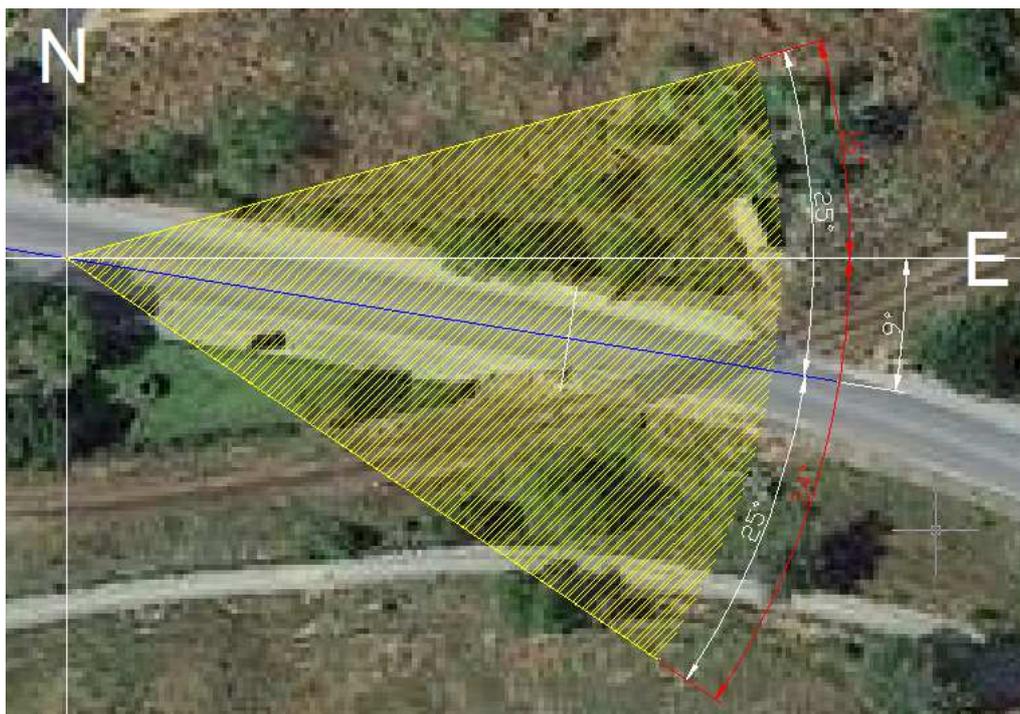
Figura 37: Ilustração da área de influência em planta do semicone com abertura de 25° e eixo segundo a aproximação à PN

Considerando assim um semicone com abertura de 25° e eixo segundo a aproximação à PN na direção Estômbar-Lagoa (figura 37), e utilizando os dados de elevação e azimute solar no local (figura 28), o GISAF determinou os períodos horários que ao

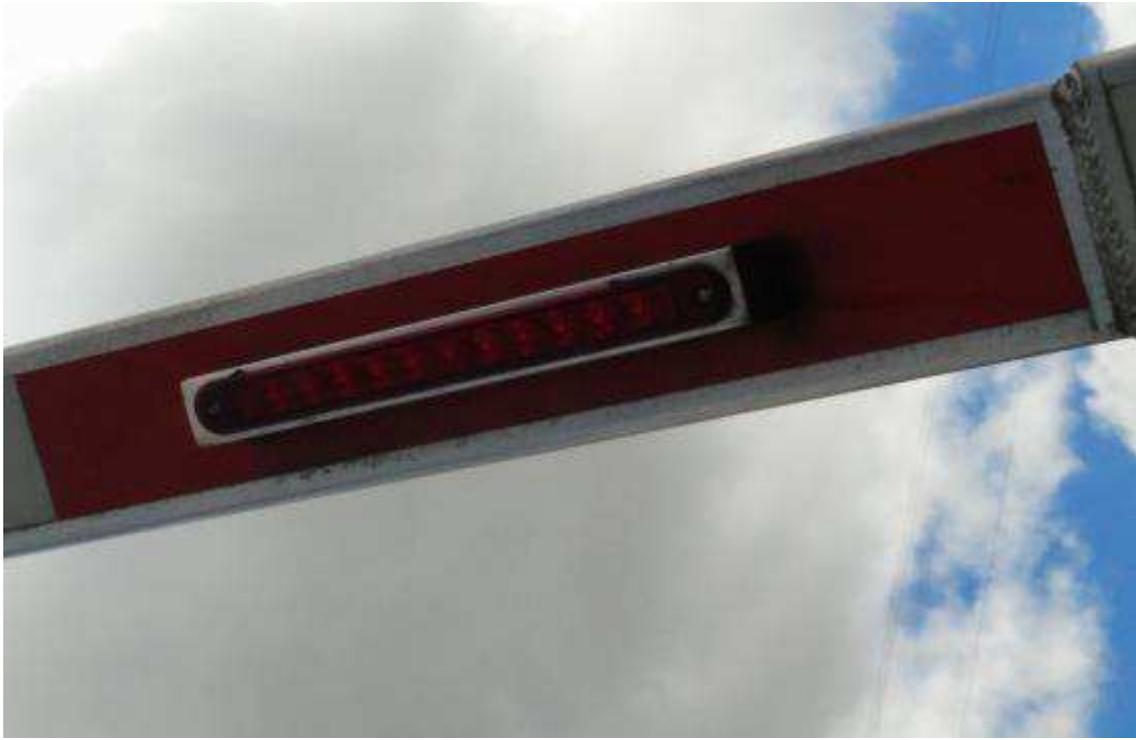
No entanto, não há evidências da existência no GI de um critério estabelecido quanto à utilização destes elementos adicionais para a segurança, nem do retorno de experiência relativo ao benefício da sua utilização que possa determinar a sua aplicação para dar resposta a determinados tipos de risco que estejam identificados

Figura 38: Barreira com LED montados que acendem quando esta está baixada.

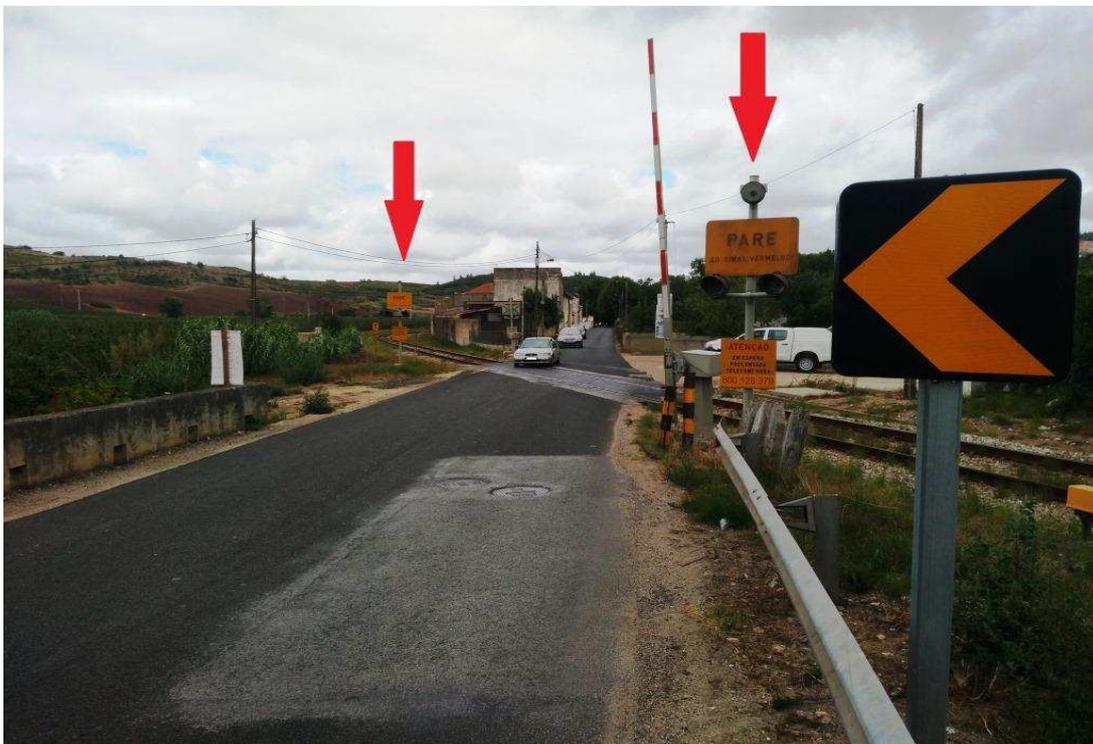
Figura 39: PN com duplicação dos sinais luminosos no mesmo sentido de tráfego.

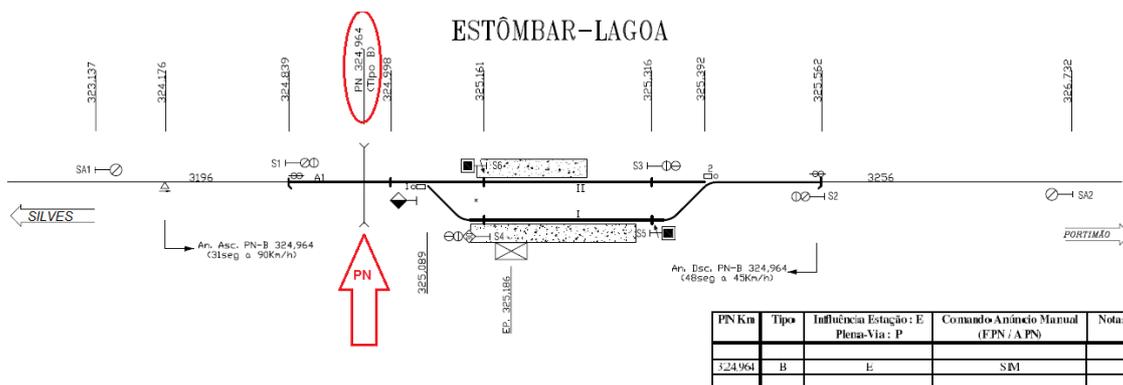
Já na Instrução de Sinalização nº 12 - Anexo n.º 1 (Linha do Algarve)⁶⁰ a PN está indicada como sendo do “tipo B automática”.

Figura 43: Esquema da estação de Estômbar-Lagoa⁶¹ com a PN assinalada tipo B
