JB 2011/07

RAPPORT OM ALVORLIG JERNBANEHENDELSE PÅ SLEMDAL T-BANESTASJON 19. SEPTEMBER 2010 PAKKMASKIN 9254

Avgitt dato: 18.08.2011
JB Rapport: 2011/07

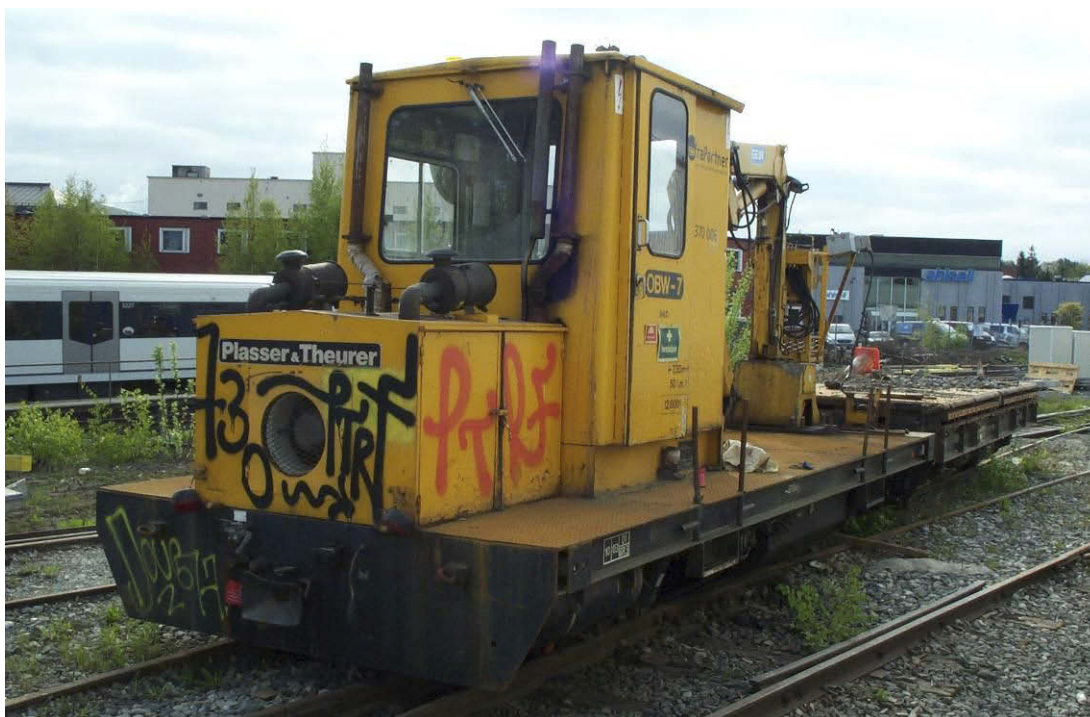
27. juni 1994 kl. 0140 rullet et førerløst arbeidstog med tilhenger fra Slemdal stasjon til Grønland stasjon. Arbeidstoget ble brukt av banedivisjonens anleggsavdeling som var en divisjon under AS Oslo Sporveier. På ferden mot Grønland hoppet vognene over, og ødela en sporsperre på Stortinget stasjon. Sporsperren lå riktig vei i forhold til å skulle spore av vognene, men grunnet den høye hastigheten klarte ikke sporsperren å spore av vognene. Det er ukjent om vognene kjørte forbi Grønland stasjon, opp mot Tøyen, og så rullet tilbake. I følge den interne rapporten om hendelsen kan hastigheten til vognene i perioder ha vært opp mot 100 km/t. Det blir i rapporten fra ulykkeskommisjonen til AS Oslo Sporveier opplyst at hastigheten er basert på forsiktige antagelser.

Arbeidstoget var av typen OBW 7 (skinnetraktor), med en tilkoblet lastetilhenger. Begge er bygget av Plasser & Theurer. Skinnetraktorens egenvekt var på 12,8 tonn med tillatt totalvekt på 20,8 tonn. Lastetilhengerens egenvekt var på 7,7 tonn med tillatt totalvekt på 15,7 tonn.

Figur 2: Plasser & Theurer OBW 7 dieseldrevet skinnetraktor (kilde: KTP AS v/ Trygve Pedersen).

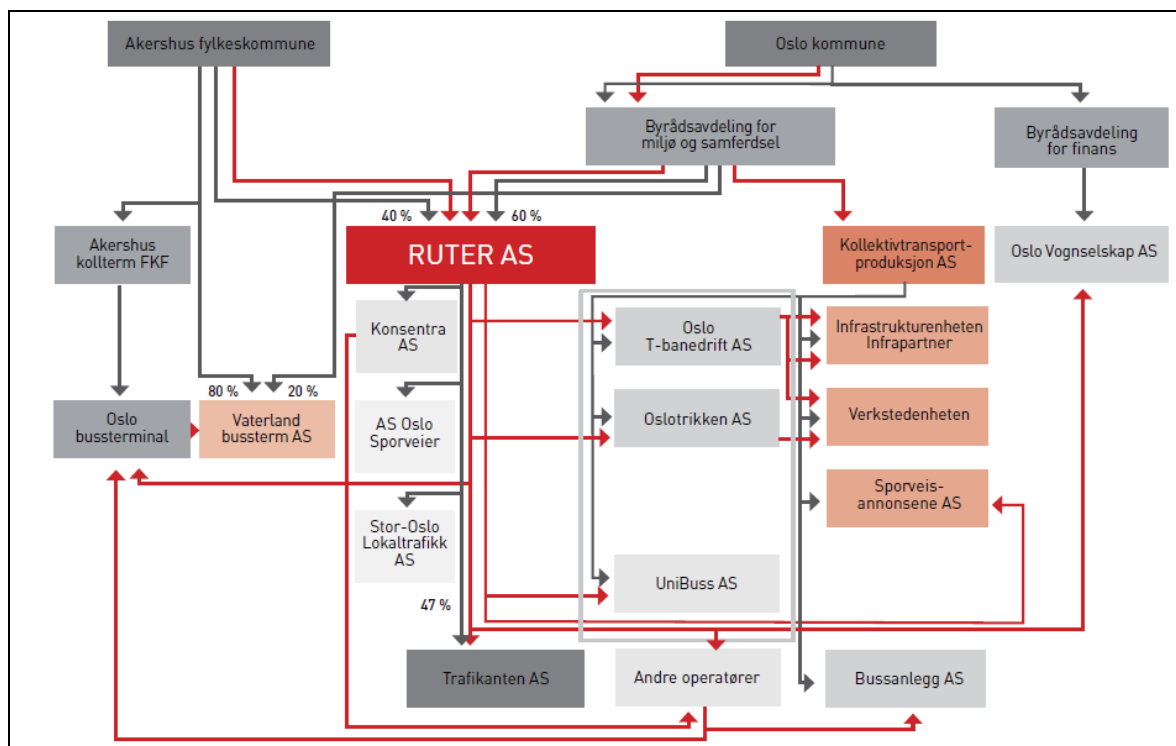
Figur 4: Eierskap / Pengestrømmer av kollektivtrafikkvirksomheter eid av Oslo kommune og/eller Akershus fylkeskommune (kilde: Ruters årsrapport 2010).

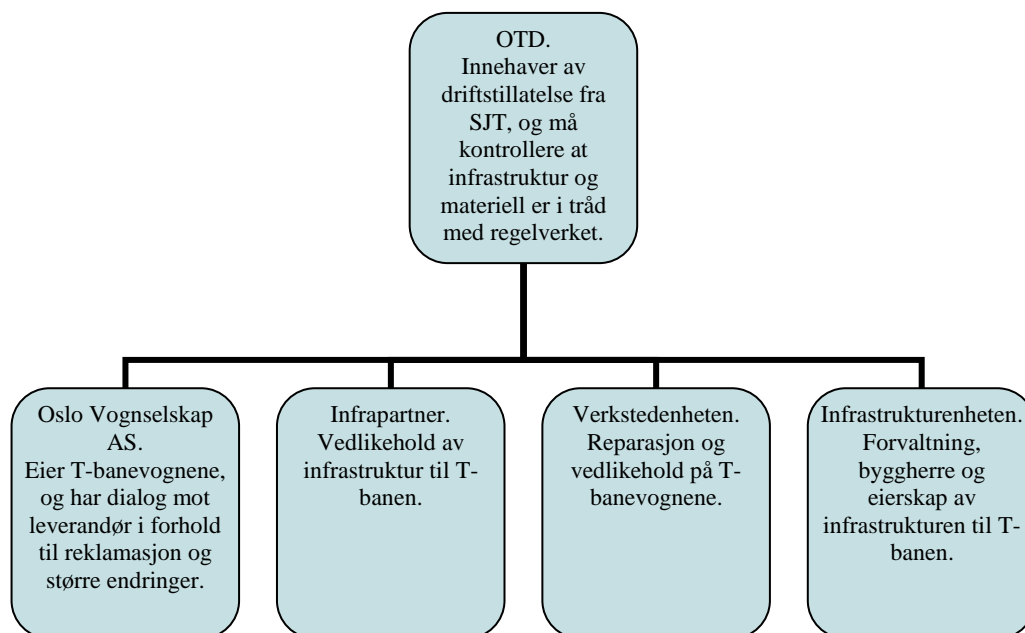
Ansvar for virksomheten er definert i tillatelsesforskriften, og omfatter blant annet at virksomheten drives på en sikkerhetsmessig forsvarlig måte, og at vilkårene som er satt for virksomheten i medhold av lov er oppfylt. Dette innebærer at OTD må kontrollere at KTP, Verkstedenheten, samt Oslo Vognselskap AS leverer infrastruktur og rullende materiell i tråd med jernbaneloven med tilhørende forskrifter.

Figur 5: Organisering av T-banen basert på driftstillatelsen (kilde: SHT).

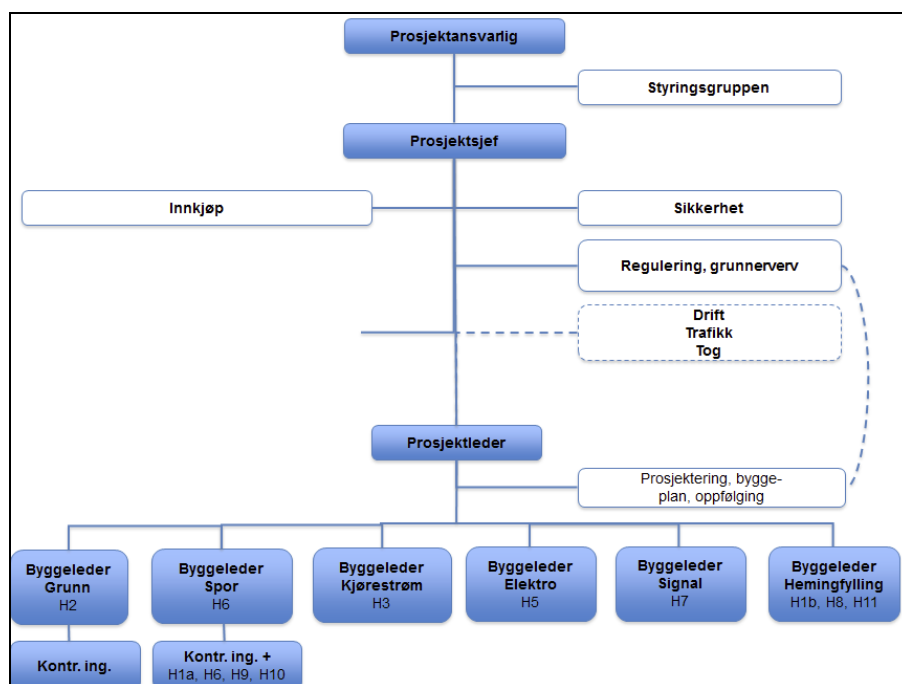
Prosjektet hadde helhetsansvaret for utbyggingen. OTD leide ut sikkerhetskoordinator, som rapporterte til både sikkerhetssjefen i OTD og til prosjektdirektøren i Holmenkollprosjektet. Sikkerhetskoordinatoren hadde oppgaver rettet mot den ferdige banen og dens bruk, og hadde ikke ansvar i gjennomføringsfasen av prosjekt når det ikke er samtidig drift.

Figur 6: Organisasjonskart av prosjektet Holmenkollbanen (kilde: Holmenkollbanenprosjektet).

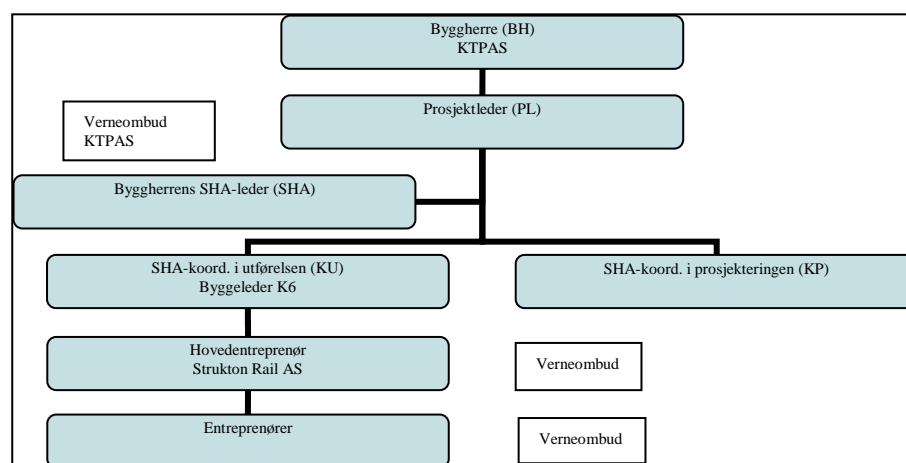
Figur 7: Organisasjonskart av SHA organiseringen i SHA planen (kilde: Holmenkollbanenprosjektet).
