JB Rapport: 2007/02

**RAPPORT OM ALVORLIGE JERNBANEHENDELSER PÅ
SLEPENDEN BLOKKPOST PÅ GRUNN AV SIGNALFEIL VED
SANDVIKA STASJON 20. APRIL 2005**

Avgitt
Februar 2007

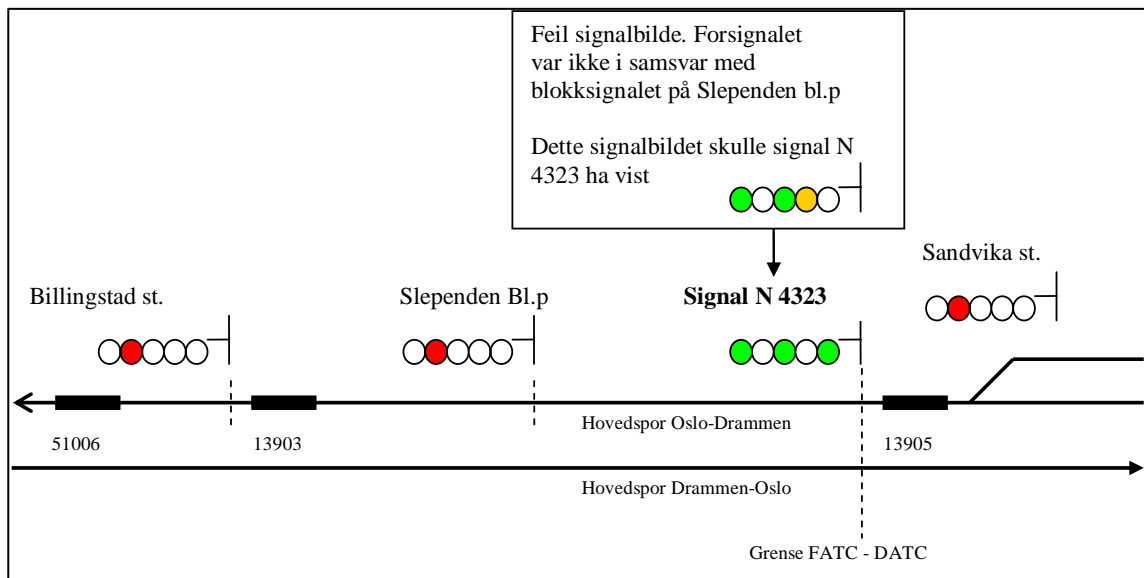
Grunnen til at blokksignal A 357 på Slependen blokkpost viste ”signal stopp” for flytog 13905, var at flytog 13903 hadde fått signal ”stopp” foran innkjørhovedsignal A på Billingstad stasjon og befant seg på blokkstrekningen mellom Slependen blokkpost og Billingstad stasjon (se fig. 3). Flytog 13903 hadde fått signal ”stopp” i innkjørhovedsignalet på Billingstad stasjon fordi arbeidstog 51006 utførte arbeider på sporet mellom stasjonene Billingstad og Hvalstad. Togleder fikk derfor ikke sendt flytog 13903 videre mot Asker stasjon.

Figur 3: Flytog 13905 kjører kl. 0417 ut fra Sandvika stasjon

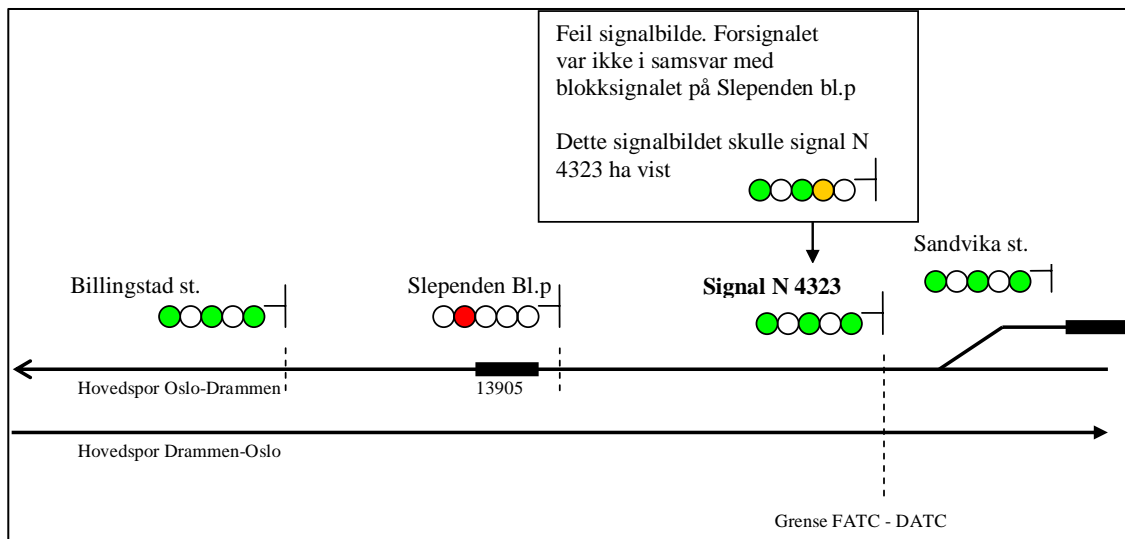
Det var stilt togvei ut fra spor 1 på Sandvika stasjon for tog 12207 ved at utkjørhovedsignal N 4323 viste signal ”kjør” for NSB-tog 12207. Toget passerte utkjørhovedsignalet og forsignalet for Slependen blokkpost viste signal ”vent kjø” (se figur 5). Togets ATC utrustning fikk samme informasjon og toget fortsatte ut på blokkstrekningen i en hastighet på nærmere 82 km/h.

Figur 5: *Situasjonen kl. 04:42:46, rett før den andre alvorlige hendelsen inntraff. Tog 12207 startet å kjøre ut fra spor 1 på Sandvika stasjon.*

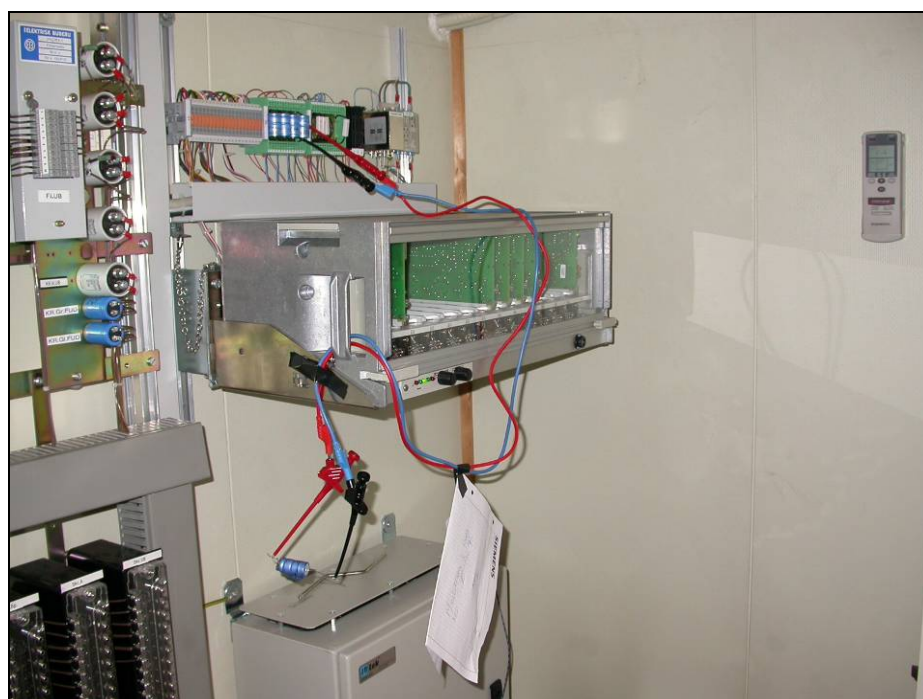
Hoved- og forsignalbeskjed til/fra blokkpost overføres via relékoblinger og EF 180 transmisjonssystem (se figur 9) som er en transparent overføring av reléinformasjon til SIMIS-C-anlegget. I disse tilfellene viste blokksignal A 357 signal "stopp" samtidig med at tilhørende forsignal på utkjørsignal 4323N viste signal "vent kjøør".

Figur 9: Grensesnitt system EF 180 på Slependen blokkpost. Dette overfører signalinformasjonen mellom reléanlegget på blokkposten og datastillverket på Sandvika stasjon via en telekommunikasjonskabel.

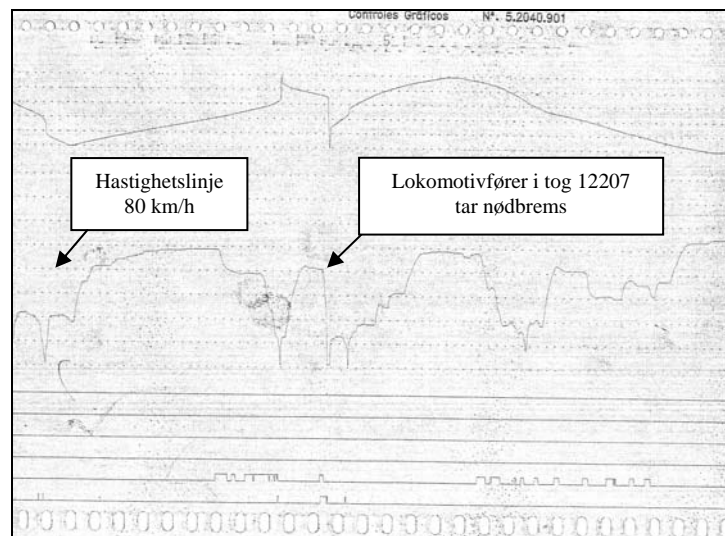
Utskrift av registrerende hastighetsmåler (Hasler) for tog 12207 viser at toget hadde en hastighet på nærmere 82 km/h like før lokomotivføreren tok nødbrems.

Figur 14: Hastighets utskrift (Hasler) av tog 12207

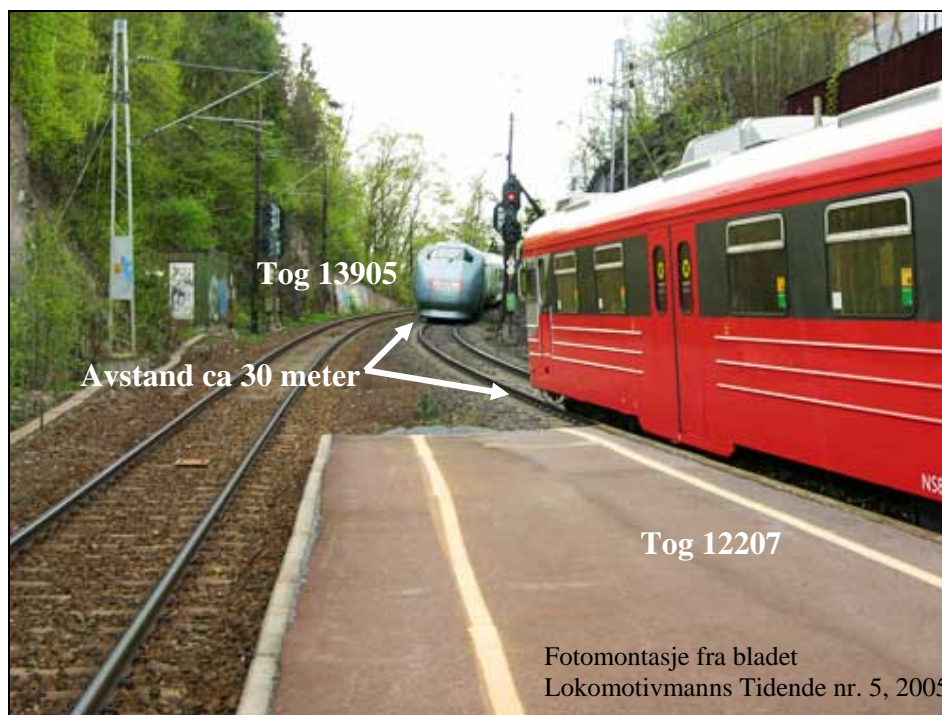
Figur 16: Togenes stopposisjoner etter hendelse 2
