## **Závěrečná zpráva o výsledcích šetření mimořádné události**

Srážka nezavěšeného postrkového hnacího drážního vozidla s vlakem Pn 55077  
a jeho následné vykolejení v železniční stanici Český Těšín

## **Accident and incident investigation report**

Collision of the uncoupled banking with the freight train No. 55077 and consequent  
derailment at Český Těšín station

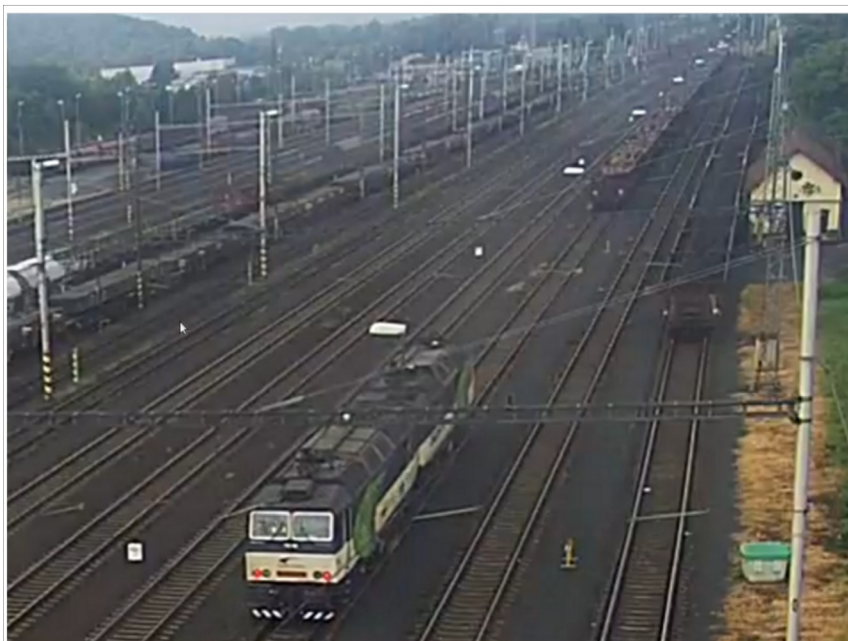
- Vznik události: 20. 8. 2022, 7:17 h.
- Popis události: srážka nezavěšeného postrkového hnacího drážního vozidla s vlakem Pn 55077 a jeho následné vykolejení jednou nápravou.
- Dráha, místo: dráha železniční, kategorie celostátní, železniční stanice Český Těšín (Czeski Cieszyn), obvod nákladní nádraží, staniční kolej č. 103, km 318,559.  
Místem vykolejení je železniční stanice Český Těšín (Czeski Cieszyn), obvod nákladní nádraží, staniční kolej č. 103, km 318,549.
- Zúčastnění: Správa železnic, státní organizace (provozovatel dráhy); LOKORAIL, a. s. (dopravce vlaku Pn 55077).
- Následky: bez újmy na zdraví osob;  
celková škoda 1 419 253 Kč.

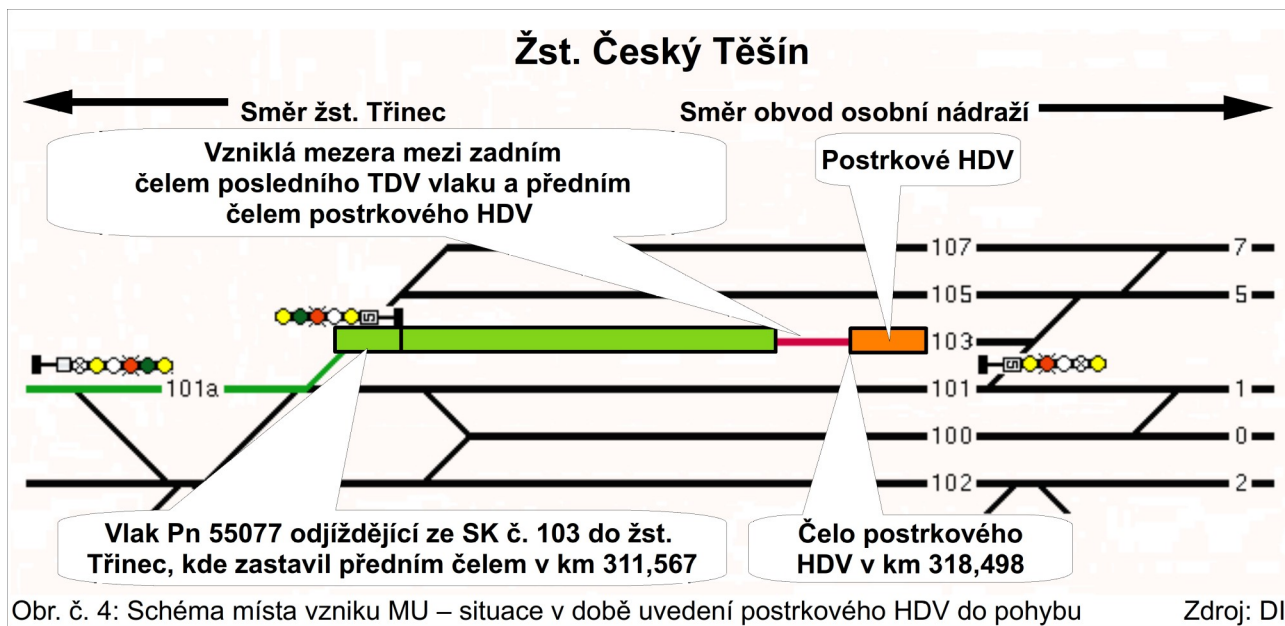
Strojvedoucí vlakového HDV poté vlak Pn 55077 uvedl do pohybu. Protože postrkové HDV tlačnou sílu nevyvíjelo, začala se zvětšovat mezera mezi posledním TDV vlaku a postrkovým HDV.

Strojvedoucí postrkového HDV mezitím čekal, až se postrkové HDV a celkově vlak Pn 55077 dá do pohybu, aby mohl začít vyvíjet tlačnou sílu. Protože měl pocit, že postrkové HDV a vlak Pn 55077 stojí příliš dlouho, začal s postrkovým HDV vyvíjet tlačnou sílu a postrkové HDV se rozjelo. V tuto dobu měla mezera vzniklá mezi posledním TDV vlaku Pn 55077 a postrkovým HDV velikost více než 100 m. Nepřivěšené postrkové HDV na SK č. 103 žst. Český Těšín poté dojelo konec vlaku Pn 55077 a následovala srážka, kdy koncová sekce postrkového HDV v 7:17:12 h, při rychlosti  $36 \text{ km}\cdot\text{h}^{-1}$ , narazila do posledního TDV vlaku jedoucího rychlostí  $17 \text{ km}\cdot\text{h}^{-1}$ . Dynamikou nehodového děje byla natažená souprava taženého vlaku stlačena za vyčerpání mezních hodnot stlačení nárazníků a následoval podélný dynamický ráz, jak ve směru vpřed, tak vzápětí ve směru vzad. Uvedené mělo za následek skokové zvýšení rychlosti vlaku Pn 55077 na  $21 \text{ km}\cdot\text{h}^{-1}$  a ztrátu svislé kolové síly 1. nápravy koncové sekce postrkového HDV, která 10 m za místem srážky vykolejila. Strojvedoucí postrkového HDV, který v době jízdy v kabině strojvedoucího stál, byl nárazem odhozen na zadní stěnu kabiny. Postrkové HDV po srážce zastavilo. Když se strojvedoucí podíval z okna vstupních dveří do kabiny strojvedoucího, zjistil, že narazil do konce vlaku. Z toho usoudil, že zapomněl postrkové HDV přivést k vlaku. Jakmile se z nárazu vzpamatoval, telefonoval strojvedoucímu vlakového HDV a sdělil mu, co se stalo, a že vlak odjel bez postrku (schematicky je situace zachycena na Obr. č. 1 a 4 této ZZ). Strojvedoucí vlakového HDV podélný ráz (změnu rychlosti) v soupravě vlaku zaznamenal. Domníval se však, že byl způsoben změnou tlačné síly postrkového HDV a s vlakem pokračoval v další jízdě.
