Ministero delle infrastrutture e dei trasporti

RELAZIONE DI INDAGINE

**INFORTUNIO MORTALE DI UN VIAGGIATORE
DEL TRENO N. 23510 DI TRENITALIA,
PRESSO LA STAZIONE DI TRANI, SULLA LINEA FOGGIA-BARI,
AVVENUTO IN DATA 21/07/2022
(IDENTIFICATIVO ERAIL: IT-10311)**

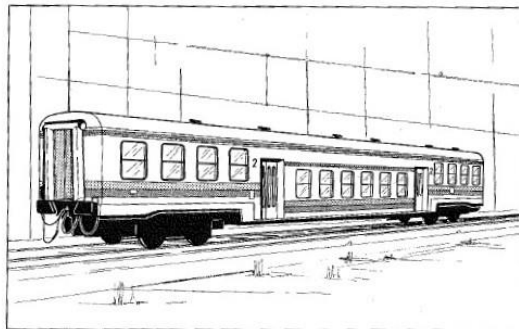
In particolare, è risultato non conforme il criterio di rilevamento ostacoli (nella norma 30x60 mm), inferiore alla soglia di rilevamento ostacolo prevista da progetto per il materiale rotabile in argomento che risulta di 35x35 mm (Cfr. Doc.to: IMPIANTO COMANDI PORTE PER CARROZZE VICINALI - DESCRIZIONE TECNICA E NORME DI USO E MANUTENZIONE DG – 288).
