**RAPPORT  
D'ENQUÊTE TECHNIQUE**  
**sur la collision entre  
un train de marchandises  
et un convoi routier exceptionnel  
survenue le 16 juin 2021  
sur le passage à niveau n° 17  
à Rumigny (Ardennes)**

**Août 2023**

Organisme auteur : Bureau d'Enquêtes sur les Accidents de Transport Terrestre (BEA-TT)

Affaire n° :BEATT-2021-06

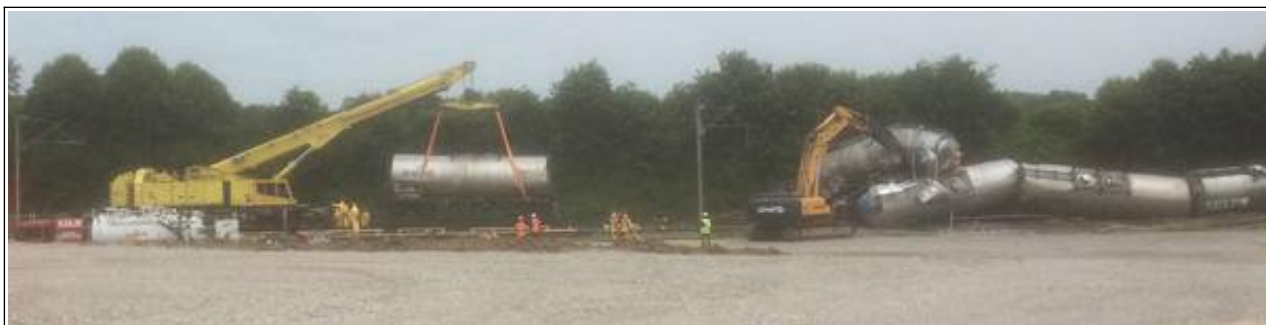
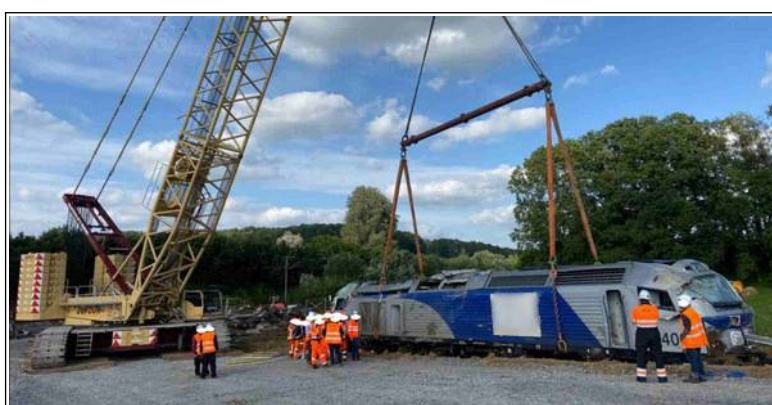
Des mesures de confinement de la zone ont été mises en place pour réduire la pollution de l'environnement.

Les opérations d'évacuation des éléments concernés et de dépollution ont mobilisé des moyens humains et matériels considérables pendant plusieurs semaines. Ces opérations sur des lieux pollués ont nécessité la mise en place d'équipements lourds et coûteux pour protéger les intervenants.

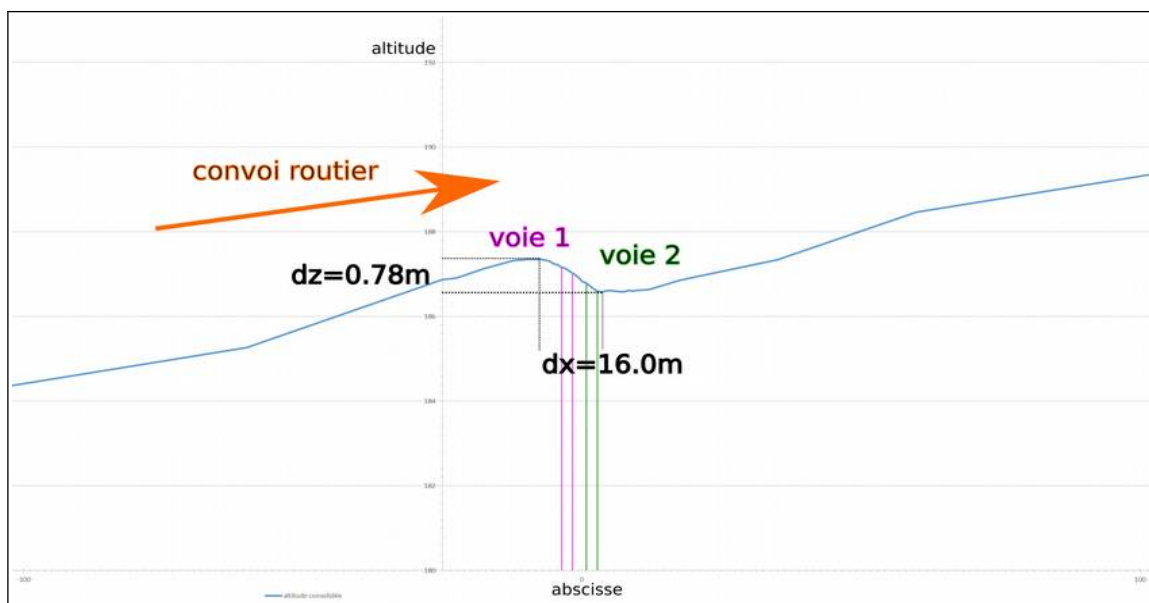
**Figure 5 : illustration du profil en long, en bleu, de la RD 27 à proximité et sur le PN n° 17**  
 source BEA-TT d'après données Géoporail-IGN et SNCF Réseau  
 Nota : pour les besoins de l'illustration le repère n'est pas orthonormé

À proximité immédiate du PN, une différence d'altitude de 0,78 m a été mesurée, du fait du profil particulier des voies ferrées imposé par la courbure en plan de leur tracé.

Toutefois, ce PN n'était pas classé, au moment de l'accident, comme un PN à franchissement difficile selon les critères de SNCF Réseau. Cette dernière effectue des calculs de franchissement du PN pour plusieurs types de véhicules. Notons qu'aucun modèle de semi-remorque surbaissée ou non n'est présent dans la base de données.

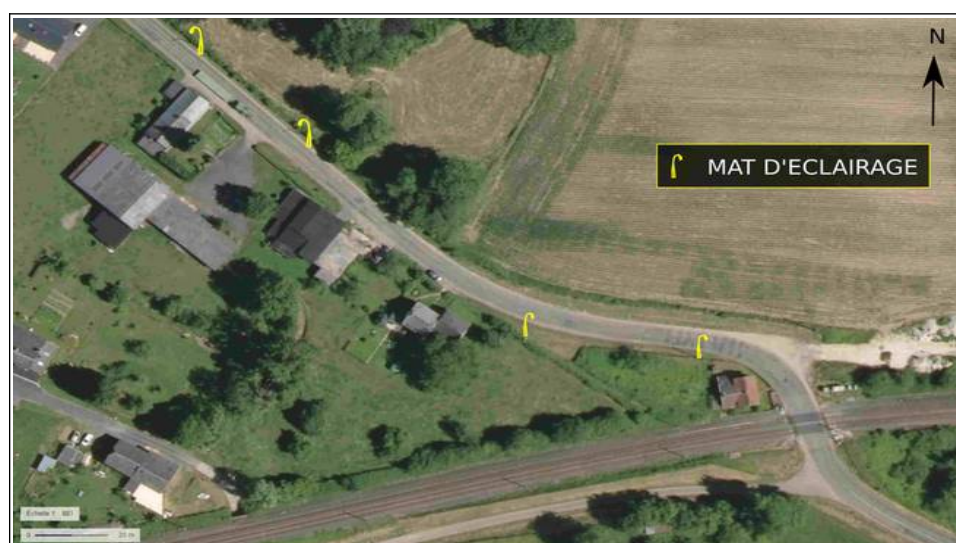
**Figure 8 : localisation des mats d'éclairage public de la RD 27 à proximité du PN n° 17**  
vue aérienne Géoportail-IGN et légende BEA-TT

Les enquêteurs du BEA-TT, lors d'une visite du site la nuit, ont pu constater que ce dispositif d'éclairage, d'ailleurs masqué depuis le PN par une construction, n'apporte aucune lumière au droit du PN.

Le PN n° 17 est donc plongé dans l'obscurité pendant la nuit, de façon encore plus marquée par contraste à la sortie de la zone éclairée.

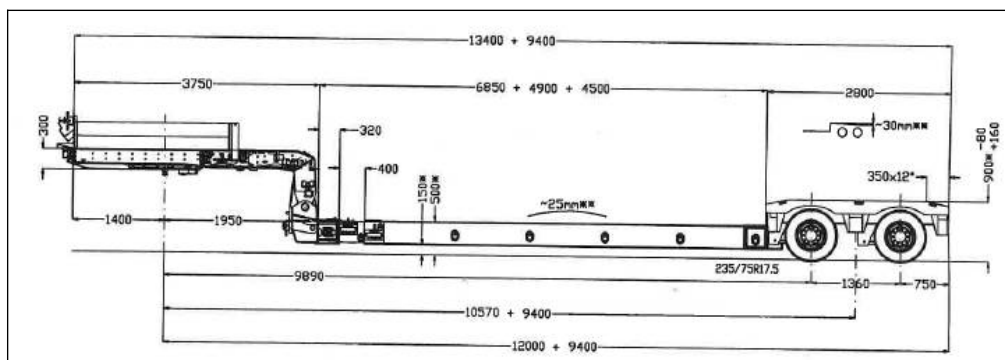
**Figure 27 : schéma de la semi-remorque avec les principales dimensions maximales en mm**  
source documentation FAYMONVILLE

Sa longueur hors tout est réglable entre 13,4 mètres et 22,8 mètres. Lors de l'examen de ce véhicule, les enquêteurs du BEA-TT n'ont pas pu déterminer sa longueur au moment de l'accident compte tenu de l'importance des dégâts.

Les valeurs minimales de  $A_0$  et  $A_n$  sont prises à 0,15 m, valeur correspondante à une garde au sol en position de roulage, cohérente avec les données relatives à la semi-remorque fournies par le constructeur (voir figure 27), et aux déclarations du conducteur du poids lourd (voir § 3.2.3 où il indique une valeur de 10 cm.).

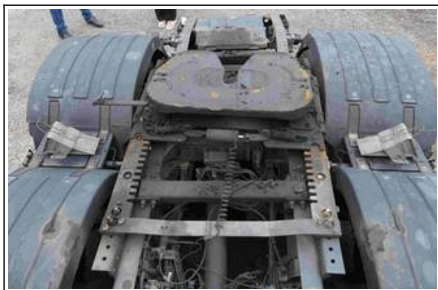
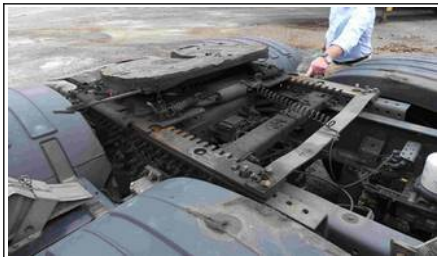
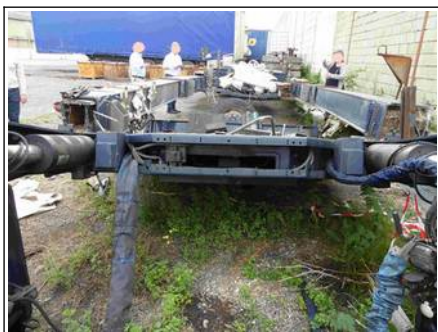
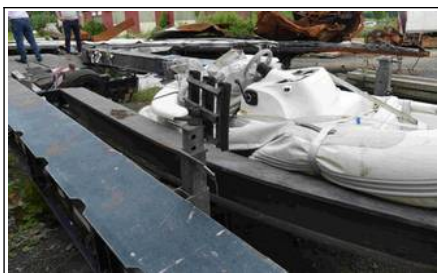
Le tracteur routier est partiellement détérioré particulièrement au niveau du châssis. Le point d'attache entre la semi-remorque et le tracteur a subi des efforts transversaux considérables au moment de la collision qui ont entraîné la déformation de certaines pièces métalliques.

La semi-remorque est détruite, scindée en deux. Les barres d'extension longitudinale sont courbées suite à la collision avec la motrice du train.

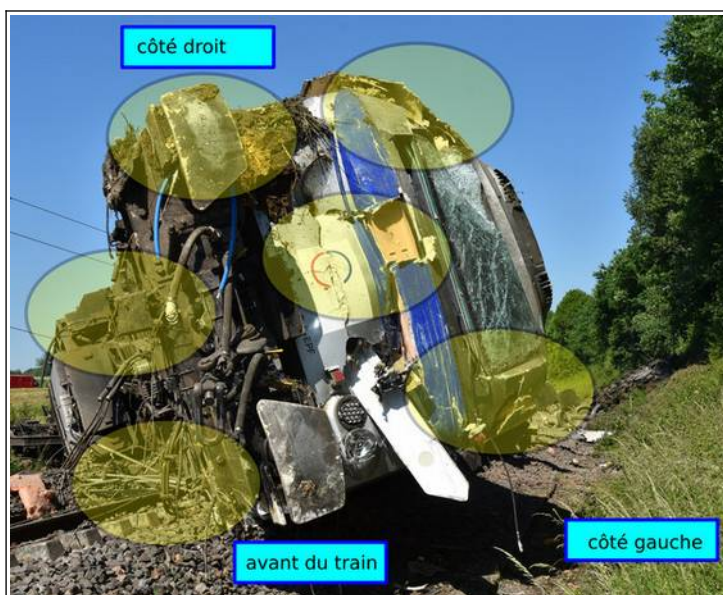
Des fuites de carburant, d'huile et de liquide de refroidissement ont été repérées.

Le pare-brise avant est toujours en place, ainsi que la fenêtre latérale droite, par contre la fenêtre latérale gauche n'est plus à son emplacement.

De la terre est présente sur le montant coté droit de la motrice, elle est par contre absente sur le toit de celle-ci.

L'espace entre le ballast et la machine, lieu où l'agent de conduite se souvient s'être retrouvé après le choc, est identifiable.

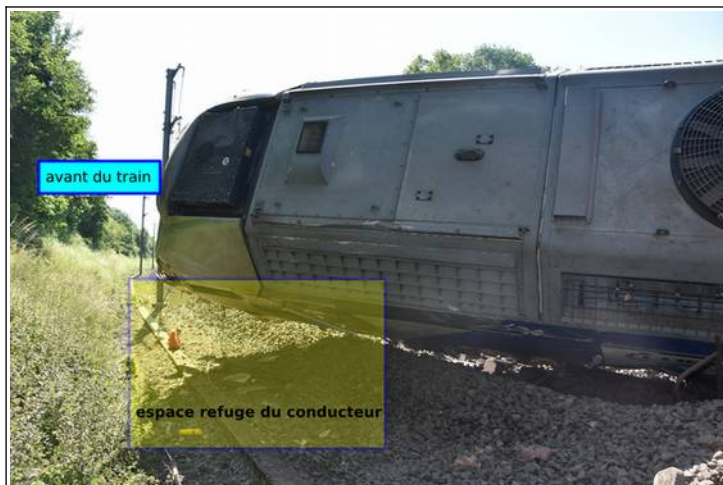
Certains éléments mécaniques à l'intérieur du châssis tels le moteur de la locomotive ne semblaient pas, lors de l'examen préliminaire, détériorés.

A contrario, un des chasse-obstacle de la motrice a été retrouvé présentant de très importantes déformations.

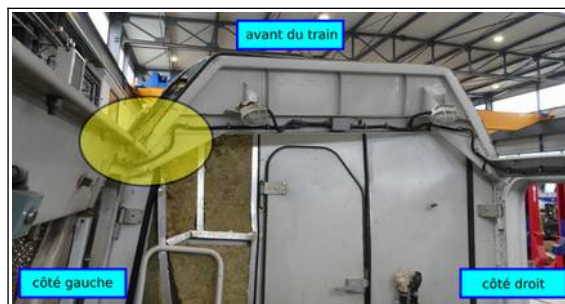
Certains éléments de structure de la motrice sont déformés.

La porte avant droite est déformée et n'était pas manœuvrable par un homme.

La porte reliant l'espace moteur à la cabine de conduite était bloquée par la barre de court-circuit qui avait quitté son logement.

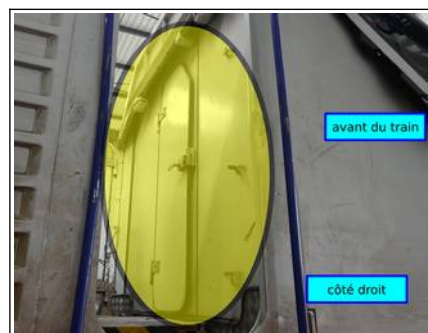
La cabine de conduite est globalement intègre, malgré les déformations des structures.

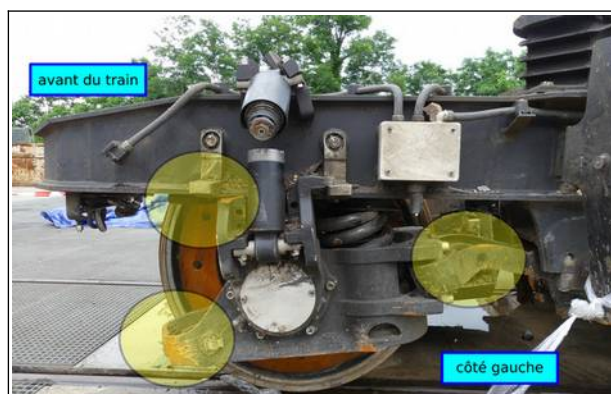
Le premier bogie comporte des éléments détruits et d'autres profondément déformés.

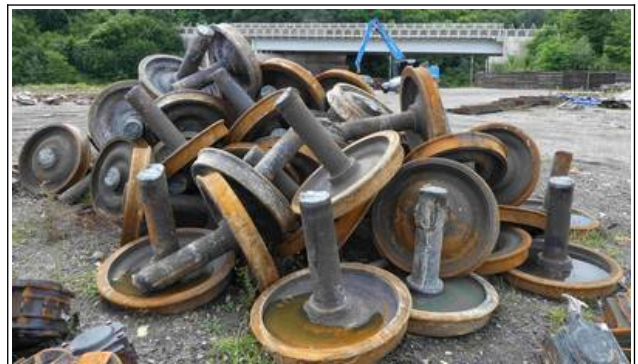
L'examen visuel des essieux découpés et des roues après les opérations de relevage n'a pas identifié de défaut sur les roues des wagons

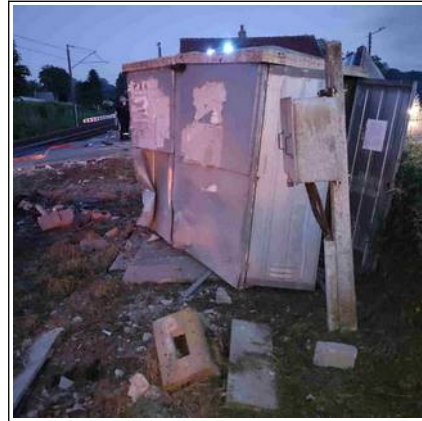
À proximité du PN, la quasi-totalité des équipements ont été détruits, soit par le choc avec le convoi routier, soit par l'incendie du colis transporté.

Les guérites abritant les équipements électriques ont été détruites, ainsi que les abris à accumulateurs et l'équipement nécessaire pour la reprise de gardiennage du PN.

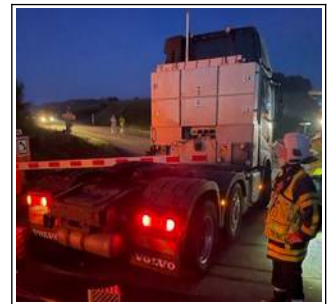
Les demi-barrières du PN ont été retirées pour les besoins de l'enquête. Les photos ci-contre ont été prises avant ce retrait.

La demi-barrière côté nord ne comportait pas de trace d'enfoncement. La demi-barrière côté sud a été retrouvée posée sur l'attelage du tracteur routier.

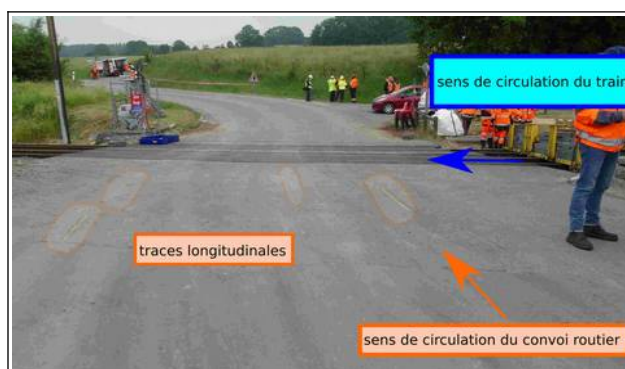
Ces traces peuvent être reliées à des frottements entre des parties basses de véhicules et la chaussée.

Elles ne datent pas toutes de l'accident.

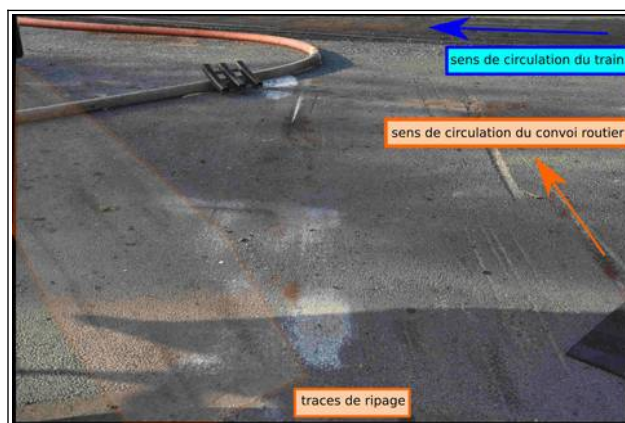
Des traces de ripage sont observées. Compte tenu de leurs formes et dimensions, elles peuvent être reliées aux essieux arrière de la semi-remorque accidentée, déplacés par la collision avec le train.

D'autres traces plus petites sont présentes également à proximité de l'arrière du tracteur routier.

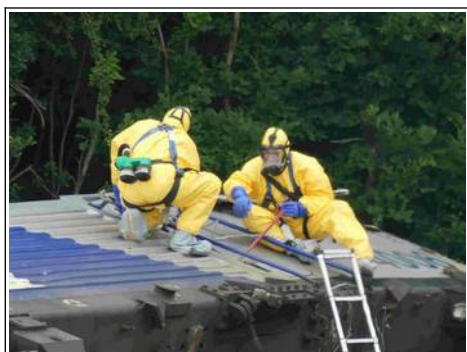
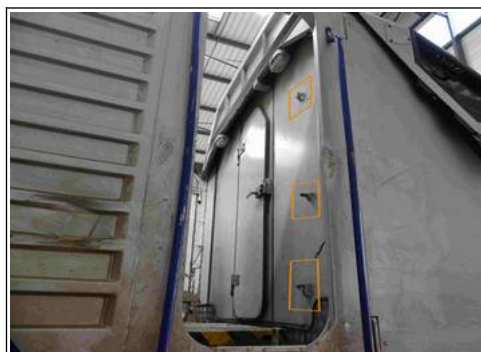
**Figure 49 : ouverture de la porte d'accès à la locomotive  
et points de fixation de la barre de court-circuit**

Lors des opérations de récupération de l'enregistreur des données ATESS, les intervenants ont souligné qu'au moins une porte d'accès de la locomotive était coincée par la présence de la barre de court-circuit, détachée de son emplacement de fixation.

Le BEA-TT juge opportun d'apporter des exigences de fixation de ces équipements présents dans tous les trains. Les investissements et les réglementations mises en œuvre pour concevoir des postes de conduite résistants face à un choc d'une telle violence ont montré leur efficacité dans cet accident. Ces gains de sécurité ne sauraient être remis en cause par le danger que représenteraient des conditions d'attache perfectibles de certains équipements de sécurité tels les extincteurs ou encore la barre de court-circuit. Le BEA-TT formule la recommandation suivante :

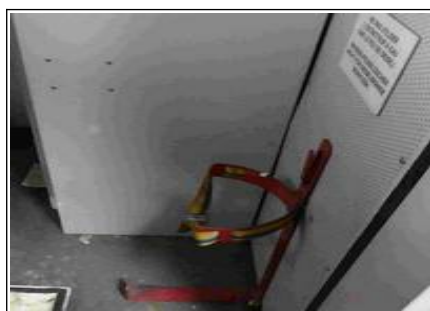
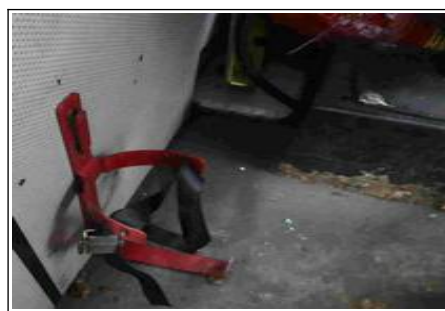
**Figure 50 : dispositifs de fixation des extincteurs  
dans la cabine de conduite de la locomotive accidentée**

Certains éléments présents dans la cabine ou dans le couloir d'accès, tels les extincteurs portatifs, ont quitté leur emplacement et auraient pu constituer des projectiles dangereux de par leur masse.

L'examen des points d'attache des extincteurs a permis d'identifier que si les fixations ont tenu, le dispositif d'attache n'a pas permis de retenir l'extincteur dans le cadre d'une sollicitation verticale.

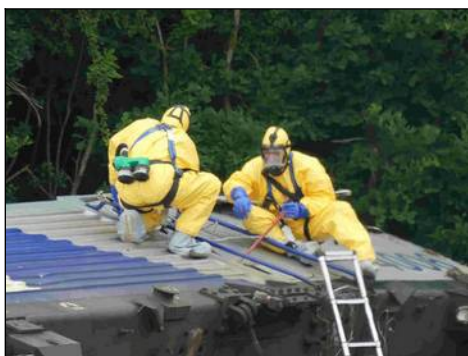
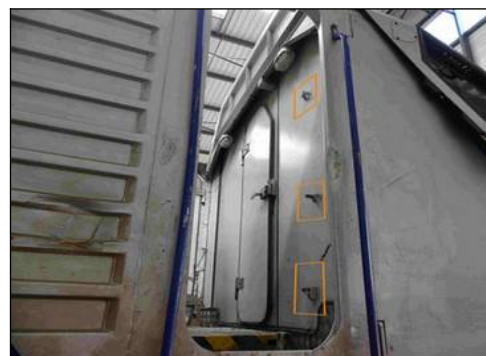
***Opening of the locomotive access door and fixing points for the short-circuiting bar***

During operations to recover the train data recorder, those involved pointed out that at least one locomotive access door was jammed by the presence of the short-circuiting bar, detached from its mounting location.

attachment conditions of certain safety equipment such as fire extinguishers or the short-circuiting bar. The BEA-TT makes the following recommendation:

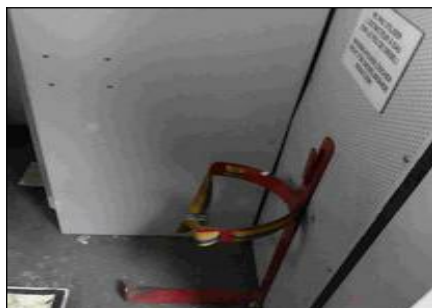
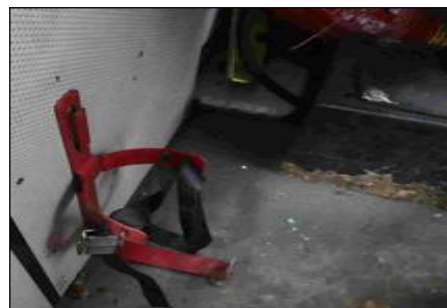
***Fixing arrangements for fire extinguishers  
in the driver's cab of the locomotive involved in the accident***

Certain items in the cab or in the access corridor, such as the portable fire extinguishers, had left their place and could have constituted dangerous projectiles due to their mass.

Examination of the attachment points on the extinguishers revealed that, although the fixings held, the attachment system was unable to hold the extinguisher in place when subjected to vertical stress.

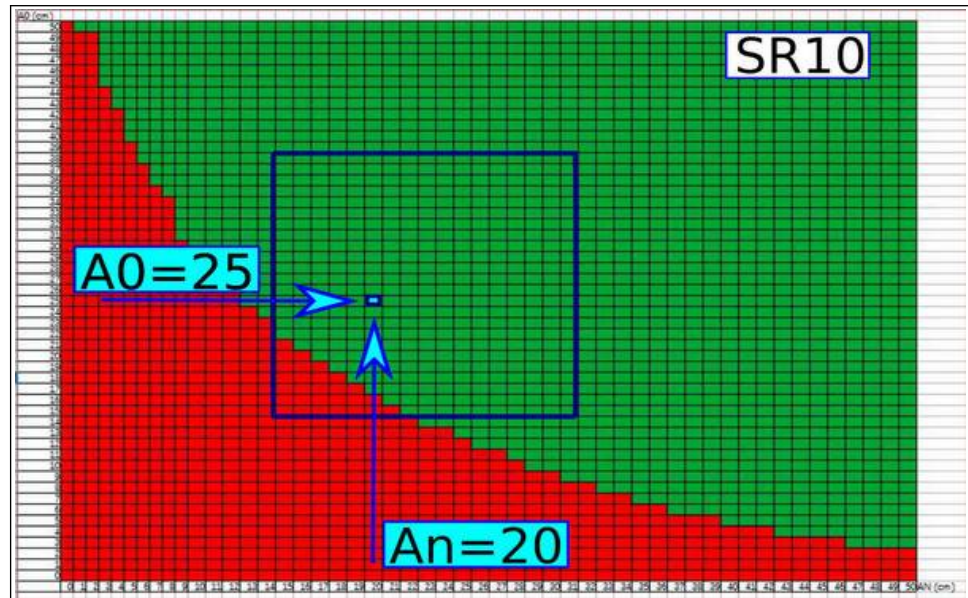
Pour SR<sub>10</sub> les résultats montrent que le convoi peut franchir le PN si les hauteurs  $A_0$  et  $A_n$  sont augmentées par rapport à une situation de roulage nominale. De nombreuses configurations permettent au convoi de franchir le PN, par exemple le schéma ci-contre présente la situation avec  $A_0 = 25$  cm (soit 10 cm de plus que la position route) et  $A_n = 20$  cm (soit 5 cm de plus que la position route).

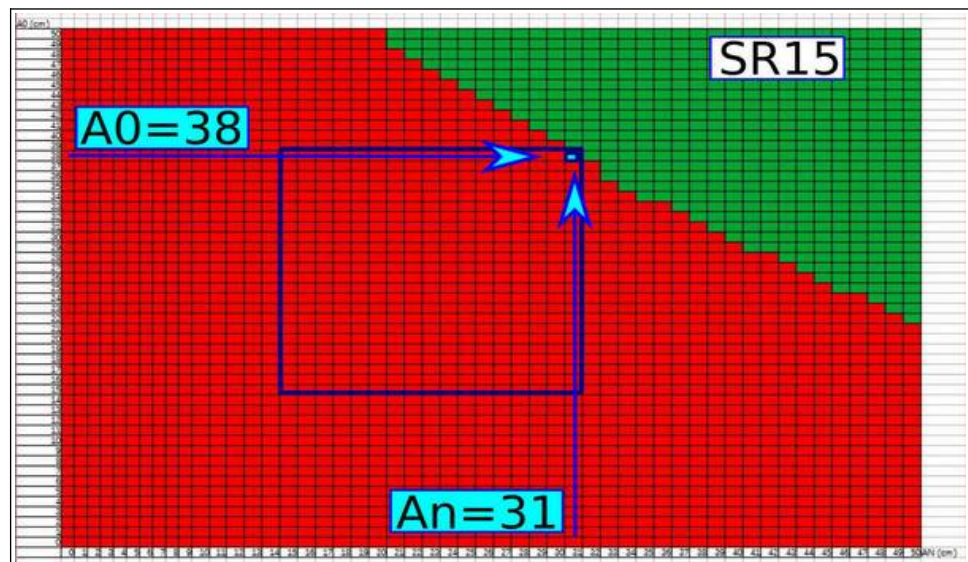
Pour SR<sub>15</sub>, les résultats montrent que le convoi ne peut pas franchir le PN.

La configuration maximale de hauteur du convoi, représentée en bleu ci-après, avec  $A_0 = 38$  cm (soit 23 cm de plus que la position route) et  $A_n = 31$  cm (soit 16 cm de plus que la position route) est à la limite entre le blocage et le franchissement.

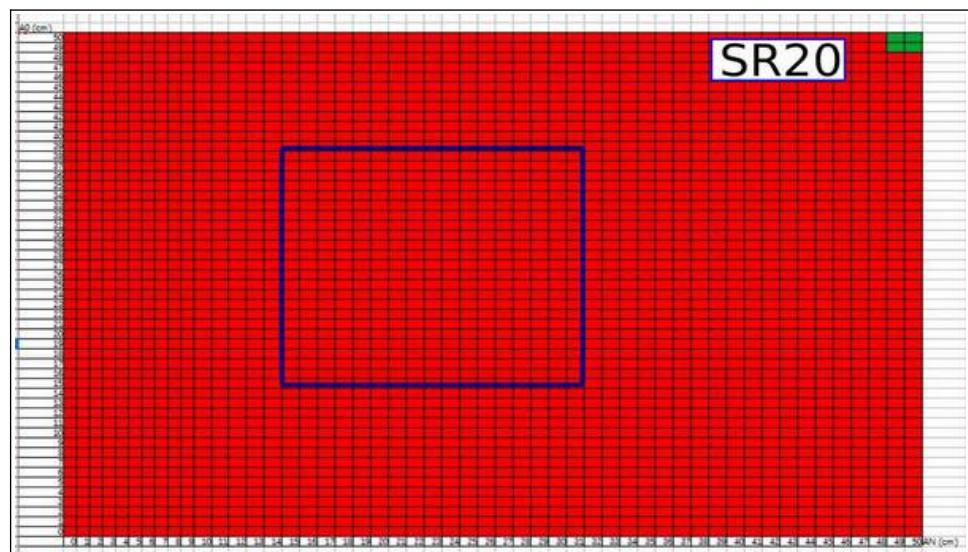
Pour SR<sub>20</sub>, les résultats montrent que le convoi ne peut pas franchir le PN.

Seules des configurations extrêmes, par exemple  $A_0 = 50$  cm (soit 35 cm de plus que la position route) et  $A_n = 50$  cm (soit 35 cm de plus que la position route), incompatibles avec le matériel roulant routier étudié, permettraient d'envisager le franchissement du PN.
