## **Závěrečná zpráva o výsledcích šetření mimořádné události**

## **Accident and incident investigation report**

Unauthorized movement of the shunting operation behind the main (departure) signal device S10 and consequent collision with the freight train No. 55530 at Mělník station

Wednesday, 9<sup>th</sup> November 2022

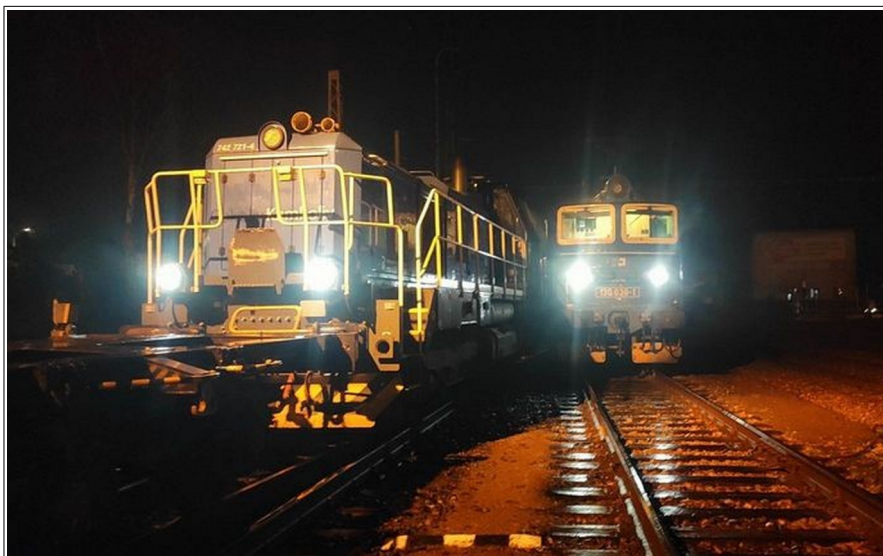
- Vznik události: 9. 11. 2022, 20:14 h.
- Popis události: nedovolená jízda posunového dílu za hlavní (odjezdové) návěstidlo s návěstí zakazující jízdu a následná srážka s vlakem Nex 55530.
- Dráha, místo: dráha železniční, kategorie celostátní, železniční stanice Mělník, staniční kolej č. 10, odjezdové návěstidlo S10 v km 371,637. Místo srážky posunového dílu s vlakem Nex 55530 se nacházelo v km 371,477 v obvodu výhybky č. 11.
- Zúčastnění: Správa železnic, státní organizace (provozovatel dráhy); ČD Cargo, a. s. (dopravce vlaku Nex 55530 a posunového dílu).
- Následky: bez újmy na zdraví osob;  
celková škoda 105 400 Kč.
