Paragem intempestiva do comboio regional n.º 5708 na PN 395,401 da Linha do Algarve, devido a realização de prova desportiva, em 06-11-2022

Unexpected stop of regional train 5708 at level crossing 395,401 due to a sports event, Algarve Line, on 06 November 2022

**RELATÓRIO FINAL DE INVESTIGAÇÃO DE SEGURANÇA**

[Relatório F\_RI2023/01]

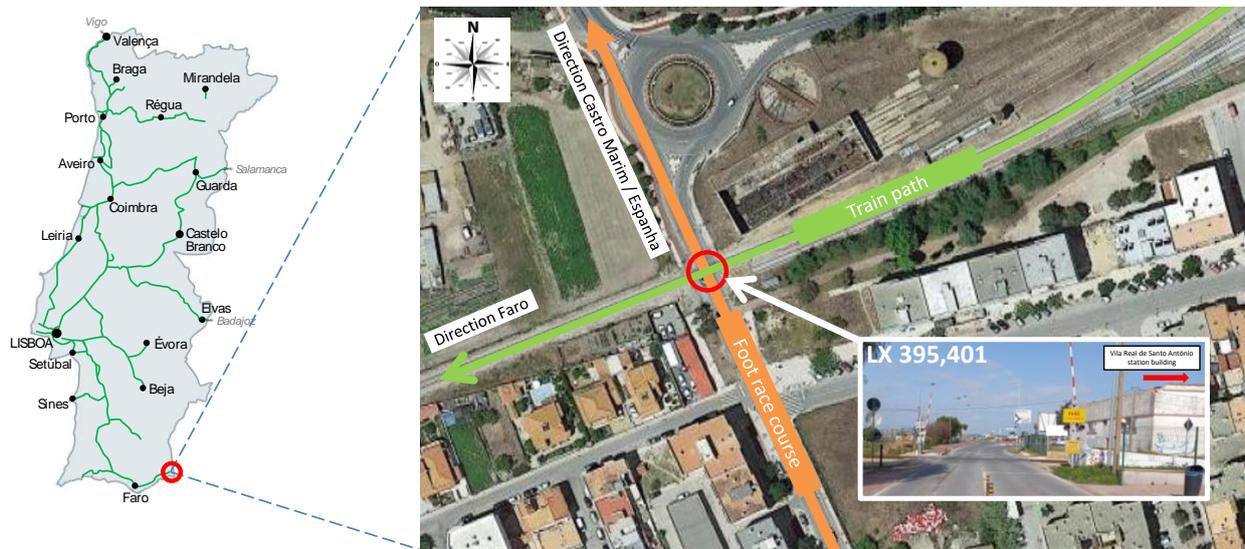
*Location of the incident*

In the instants before the first runners crossed the LX, the light and acoustic signals of its protection system came into operation, with the respective half barriers lowering ten seconds later, for train 5708 to pass.

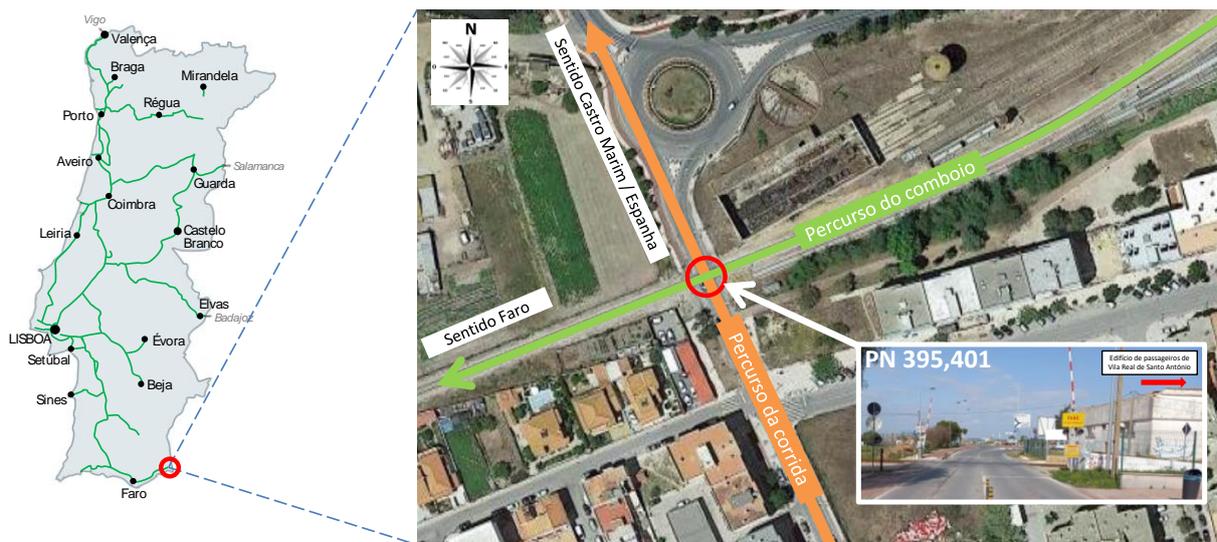
Figura 1: Localização do incidente

Nos instantes que antecederam o atravessamento da PN pelos primeiros atletas, entraram em funcionamento os sinais luminosos e acústicos do seu sistema de proteção, tendo as respetivas meias barreiras baixado dez segundos depois, para a passagem do comboio n.º 5708.

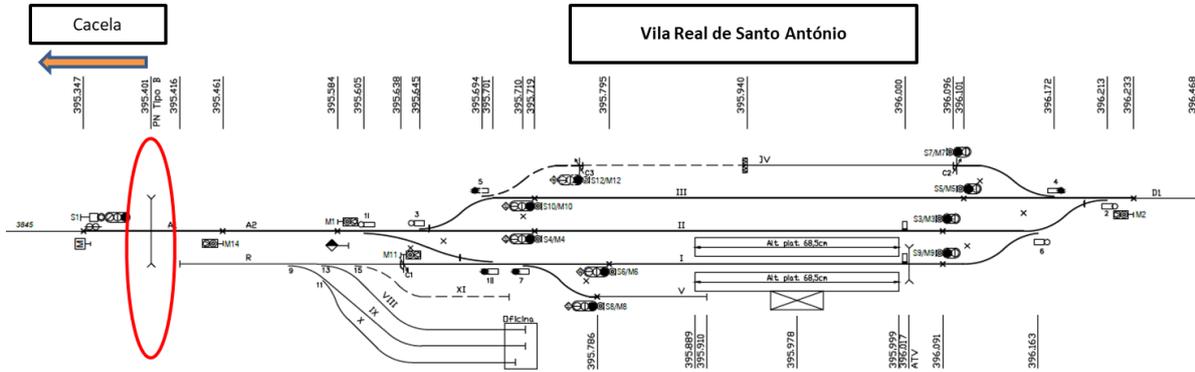
Figura 3: Esquema gráfico da localização da PN<sup>2</sup>

O incidente aconteceu na PN ao PK 395,401 da Linha do Algarve, situada à saída da estação de Vila Real de Santo António para o lado poente, ainda dentro dos limites dessa dependência.

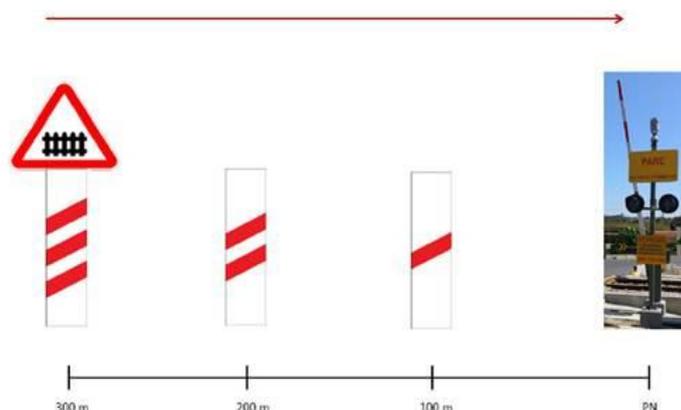
Figura 13: Sequência da sinalização vertical a encontrar à aproximação de uma PN com barreiras

A PN ao PK 395,401 pode ser acedida por três artérias rodoviárias, tendo apenas uma delas a sinalização determinada naquele Regulamento.

**Safety Recommendation 2023/04:** It is recommended that Vila Real de Santo António City Council, on the roads under its responsibility accessing the level crossing existing in Avenida Município de Playa, reviews the signage so as to guarantee compliance with the provisions of the Traffic Signalling Regulation regarding the placement of warning signs 19a to 19f, also taking into account the provisions in the normative document “Level Crossing Signalling” published by the Instituto da Mobilidade e dos Transportes.
