PAŃSTWOWA KOMISJA BADANIA WYPADKÓW KOLEJOWYCH
Ministerstwo Spraw Wewnętrznych i Administracji

RAPORT Nr PKBWK 5/2023

**z postępowania w sprawie wypadku kolejowego
zaistniałego 20 lutego 2023 r. o godz. 18:11 na szlaku Chałupki – Krzyżanowice,
w torze nr 2, przejazd kolejowy kategorii B w km 47,973
linii kolejowej nr 151 Kędzierzyn-Koźle – Chałupki,
obszar zarządcy infrastruktury PKP PLK S.A. Zakład Linii Kolejowych
w Tarnowskich Górach**

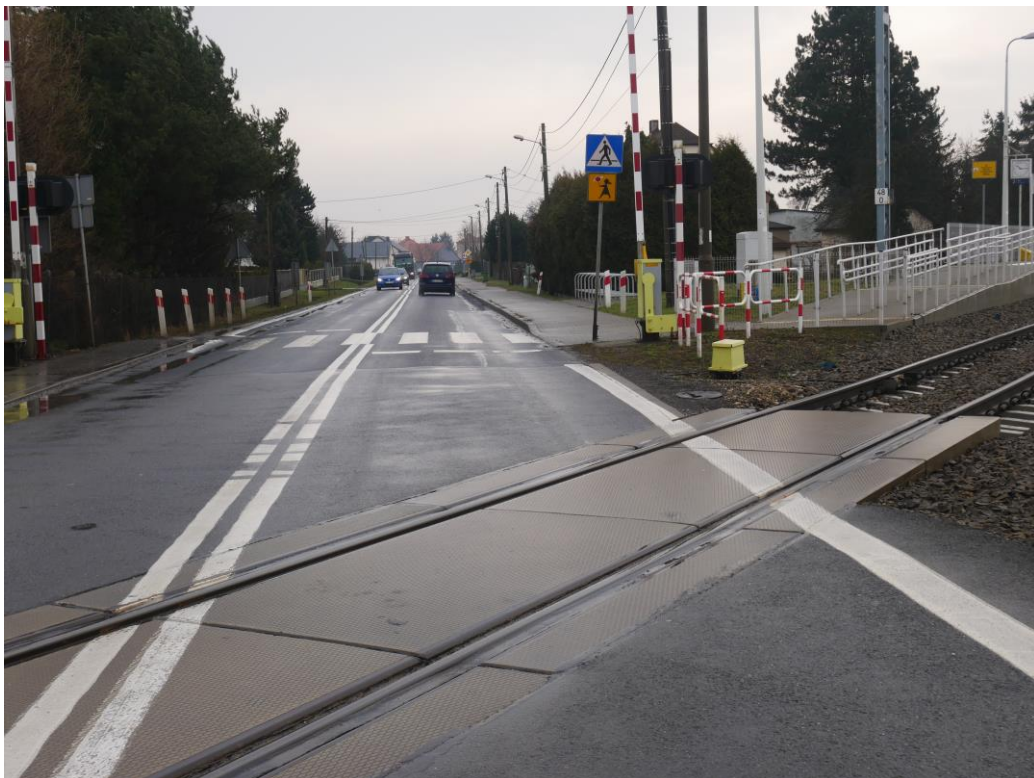
Zdjęcie 4 - Widok ogólny miejsca zdarzenia (materiał PKBWK)

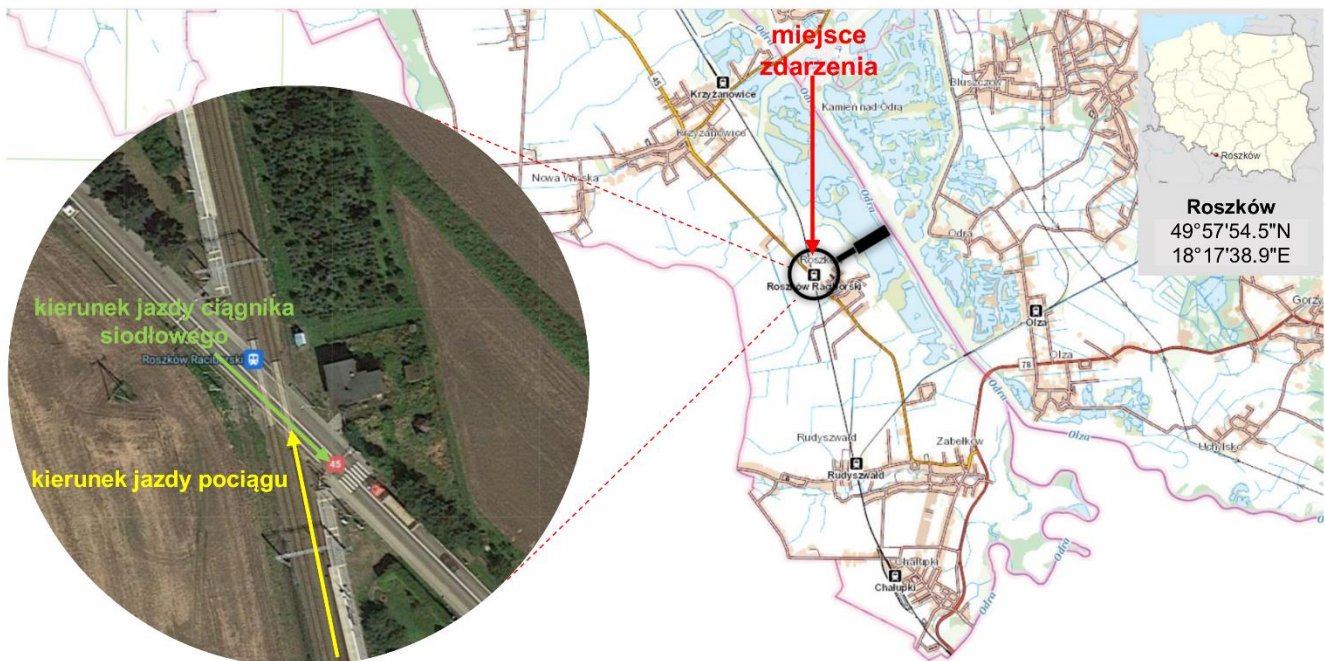
Rysunek 1 - Widok ogólny miejsca zdarzenia (źródło: Geoportal)

Rysunek 2 - Szkic wypadku

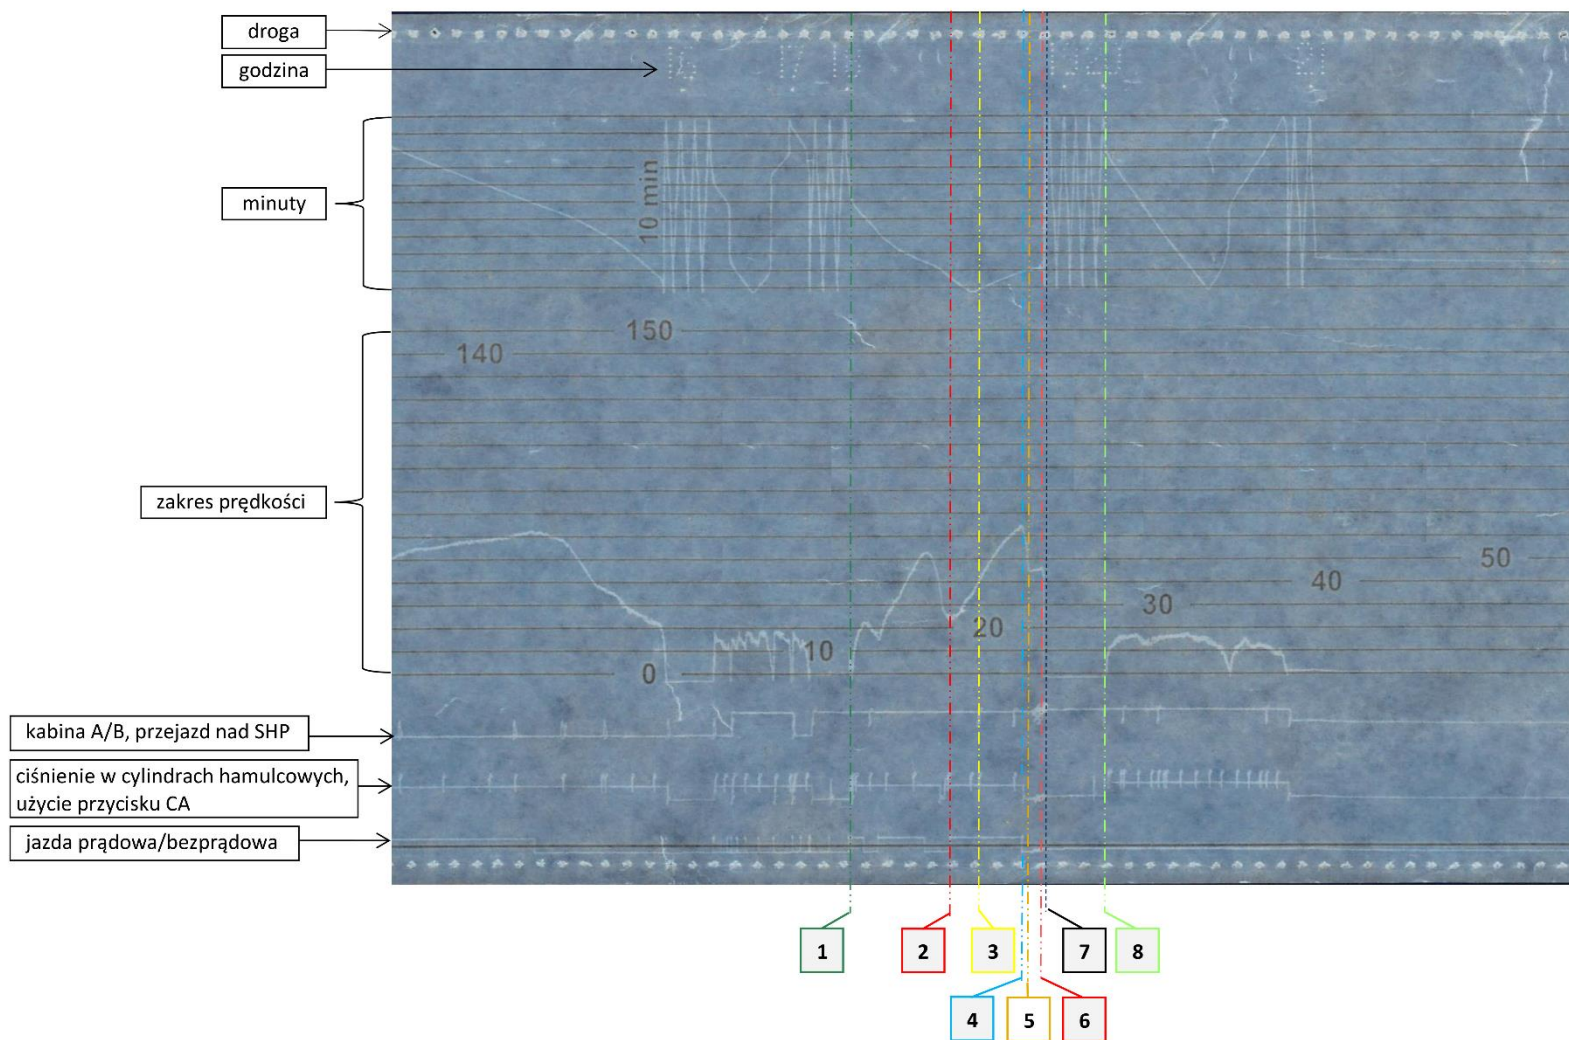
Rysunek 4 - Wykres parametrów jazdy lokomotywy ET22-1062 (opr. PKBWK)

Opis charakterystyki jazdy pociągu nr 441008 Bohumin Vrbice – Tychy Fiat na odcinku Chałupki – do miejsca wypadku (legenda do Rysunku 4):

- 7 - od godz. 18:11 postój pociągu na szlaku
- 8 - godz. 20:02 wyluzowanie składu pociągu i jazda bezprądowa (pociąg ściągany do stacji Chałupki)
