ONDERZOEKRAAD
VOOR VEILIGHEID

Spoorwegongeval Voorschoten

Den Haag, mei 2024

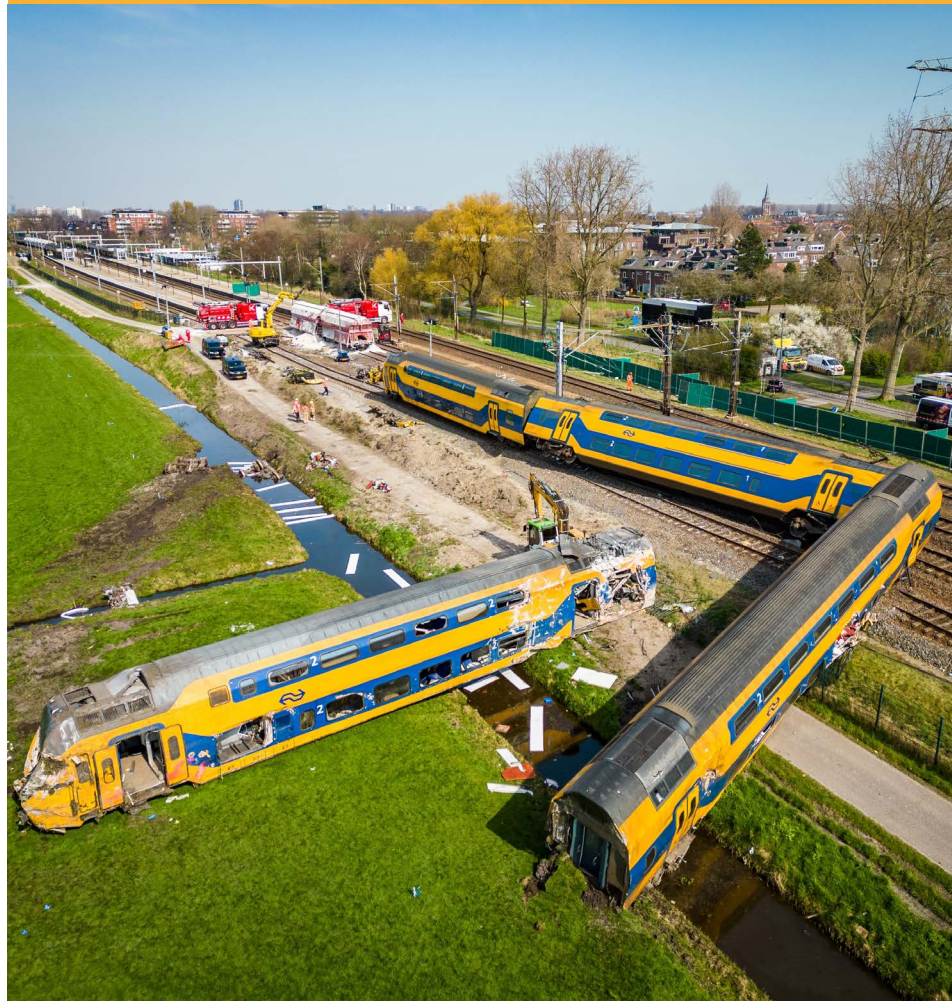
Foto cover: Luchtfoto ontsporing (bron: Josh Walet Fotografie).

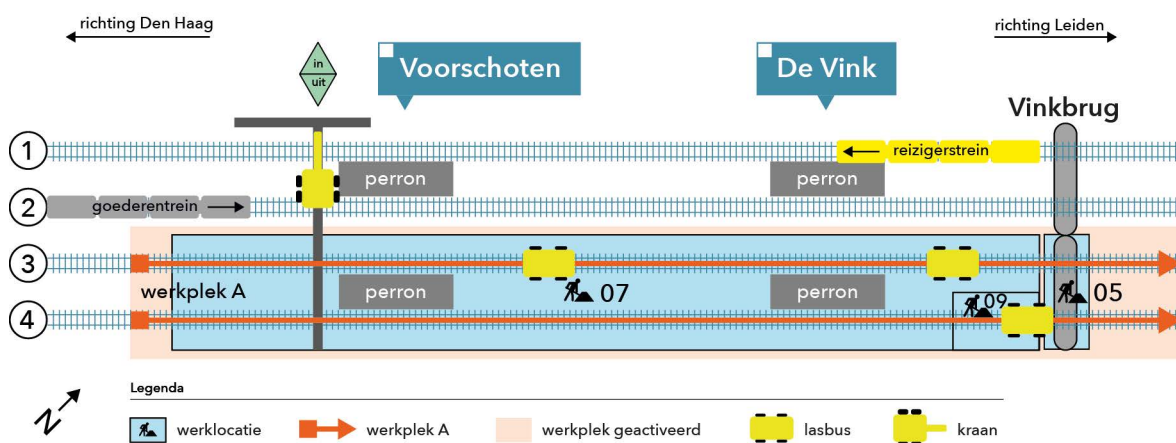
Bij Voorschoten zag de machinist van de goederentrein een kraan in de buurt van het spoor, de goederentrein reed op dat moment 97 km per uur (figuur 17). Bij nadering van de inzetplaats zag de machinist van de goederentrein dat de kraan in spoor 2 stond, tyfoneerde ('claxonneren') en zette een snelremming in. Om 03.23 uur⁶⁹ volgde een aanrijding van de goederentrein (met circa 91 km per uur) met de kraan. De machinist van de kraan kwam bij de aanrijding om het leven. Door de aanrijding met de kraan raakte de kop van het perron van station Voorschoten ernstig beschadigd en kwamen de kraan en brokstukken van het perron na de aanrijding in het nevenspoor (spoor 1) terecht.

▲ Figuur 17: Fragment van baanvak Leiden - Den Haag, werkplek A geactiveerd; sporen 3 en 4 zijn buiten dienst en werkplek B is gedeactiveerd, sporen 1 en 2 zijn in dienst. Kraan steekt inzetplaats (km 51.4) over en wordt aangereden door goederentrein 47612 (grijs) en vervolgens door reizigerstrein 1409 (geel).

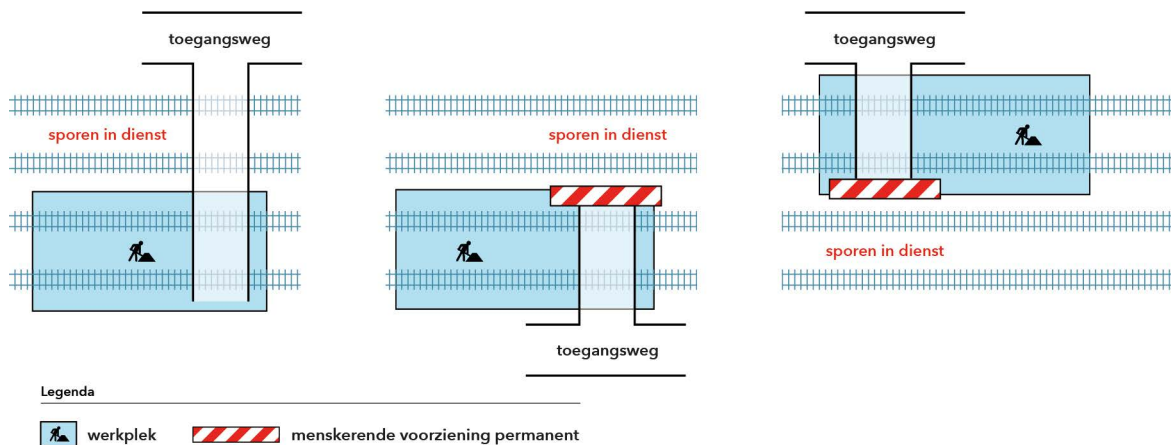
Er zijn ook inzetplaatsen vanaf waar je alleen de twee dichtstbijzijnde sporen kunt bereiken. Dat betekent dat de werkploeg dan de werkplek op het spoor kan bereiken zonder indienstzijnde sporen over te steken. Er staat in zulke gevallen ook een (arbo)hek tussen de inzetplaats en de andere sporen. Het hek voorkomt dat baanwerkers per vergissing indienstzijnde sporen oversteken (zie rechts in figuur 25). Bij het ongeval in Voorschoten ging de inzetplaats over alle vier de sporen en was er geen arbohek tussen de sporen (linker afbeelding in onderstaande figuur en zie bijlage D.1.2).

▲ Figuur 25: Railinzetplaats over vier sporen of over twee sporen.

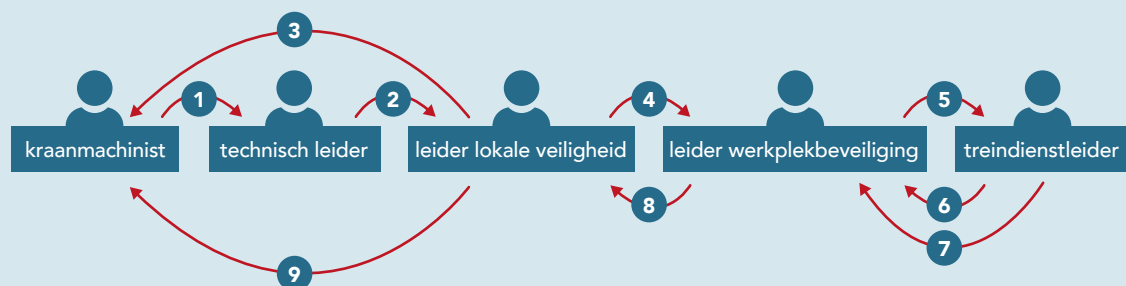
▲ *Figuur 27: Voorbeeld communicatie over negen schakels.*

Bij elk van deze schakels kan de zender zich vergissen of een mededeling doen die ruimte laat voor interpretatieverschillen. Daarnaast kan de ontvanger de boodschap verkeerd begrijpen of binnen de interpretatieruimte onbedoeld een andere uitleg geven dan was beoogd.

De toestemming voor het oversteken van het spoor van de leider werkplekbeveiliging via treindienstleider aan de kraanmachinist verloopt mondeling en via meerdere schakels (treindienstleider – leider werkplekbeveiliging – leider lokale beveiliging – machinist). Daarmee is de veiligheid van baanwerkers en reizigers, personeel van spoorwegondernemingen (machinisten, conducteurs) en omwonenden voornamelijk afhankelijk van foutgevoelige mondelinge communicatie. ProRail en aannemers leggen de communicatie tussen baanwerkers en veiligheidsfunctionarissen niet vast, waardoor de mogelijkheid om de gespreksdiscipline te verbeteren en van ongevallen te leren ontbreekt.

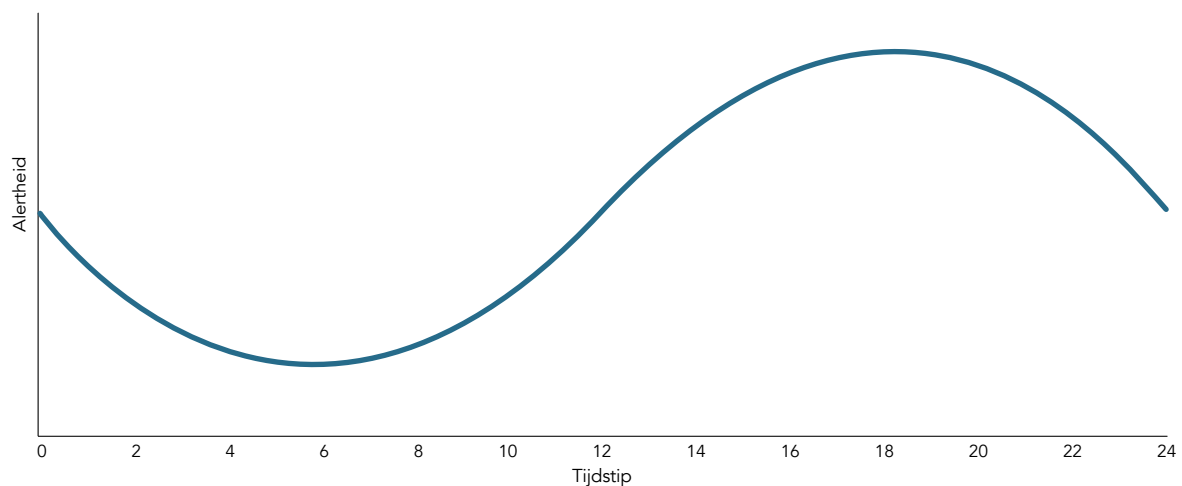
▲ Figuur 29: Mate van alertheid gedurende de dag. (Bron: Aircrew Fatigue)¹⁴⁷

Gezien het tijdstip van de werkzaamheden is er volgens de wetenschappelijke literatuur wel een verhoogd risico op verminderde alertheid (zie figuur 29). Van de periode tussen 02.00 en 06.00 uur¹⁴⁴ is bekend dat door de lage lichaamstemperatuur de slaperigheid het grootst is en de alertheid het minst.¹⁴⁵

Of vermoeidheid een rol gespeeld heeft bij het ongeval, bijvoorbeeld bij de interpretatie van instructies, kon de Raad niet vaststellen. Een *fatigue analyse*¹⁴⁶ om een indruk te krijgen van de mate van vermoeidheid van de kraanmachinist ten tijde van het ongeval was niet goed mogelijk. Door zijn overlijden ontbrak de benodigde informatie voor een verantwoorde analyse.

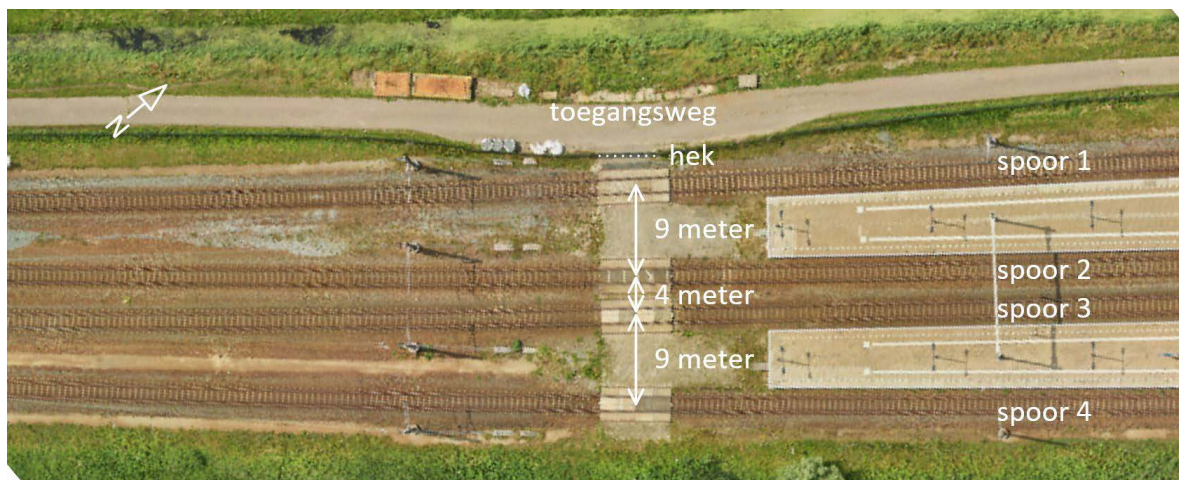
▲ *Figuur 36: Luchtfoto van de railinzetplaats bij Voorschoten (bron: ProRail).*

De railinzetplaats bij Voorschoten is ontworpen en gerealiseerd rond 1995, toen het baanvak tussen Den Haag Mariahoeve en Leiden van twee naar vier sporen is omgebouwd. *Figuur 36* laat een luchtfoto zien van de situatie voor het ongeval. *Figuur 37* laat een dwarsdoorsnede zien, spoor 2 ligt 15 cm hoger dan spoor 3.

ProRail heeft na het ongeval bij Voorschoten een eerste analyse gemaakt van 34 railinzetplaatsen. Daaruit kwam een top-7 waarbij de inzetplaats bij Voorschoten (figuur 36) op de tweede plaats staat van meest risicovolle inzetplaatsen. De meest risicovolle inzetplaats is die bij Spoorwijk in Den Haag (figuur 38), daar is de afstand tussen de twee middelste sporen klein (4 meter) en de lengte van de inzetplaats is kort (7 meter). De inzetplaats is vergelijkbaar met de inzetplaats bij Voorschoten en uit de eerste analyse van ProRail is voor beide locaties geen mogelijkheid voor een fysieke afscherming tussen de twee middelste sporen.

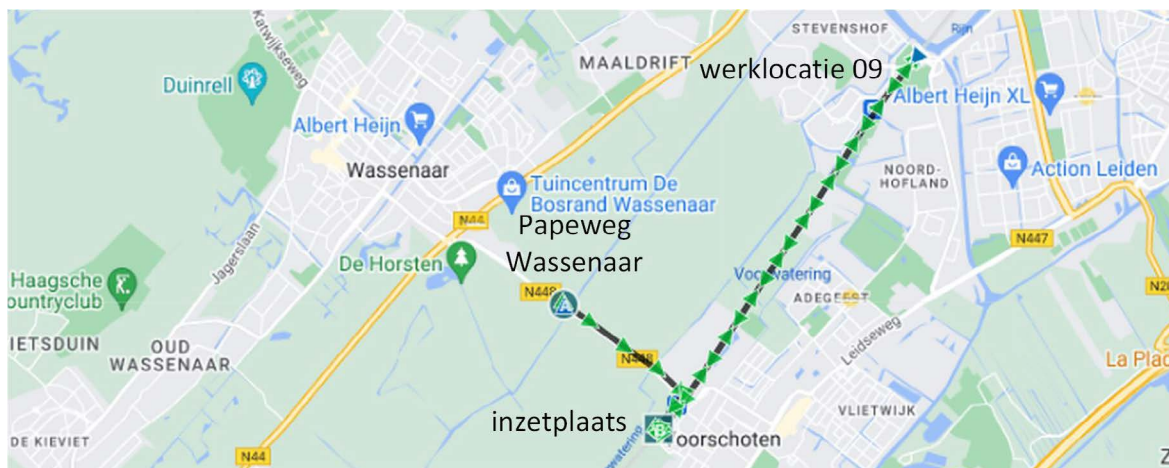
▲ Figuur 44: GPS-registratie van de kraan van de afgelegde weg, van de Papeweg in Wassenaar, naar de inzetplaats, de werklocatie 09 en terug naar de inzetplaats. (bron: BAM)

De kraan was voorzien van een GPS-systeem en een registratiesysteem. In de GPS-data is de rijbeweging te zien van de Papeweg, naar de inzetplaats en vervolgens over spoor 4 naar de werklocatie en terug (figuur 44).²¹⁷ Van de inzetplaats naar de werklocatie was het ongeveer 3.5 km, de kraan reed met een snelheid van circa 20 km per uur en deed er ongeveer 10 minuten over. In figuur 45 is de meest relevante informatie weergegeven van het registratiesysteem, zoals de snelheid van de kraan, het omhoog of omlaag zijn van de lorriewielen en het bedienen van de rem. Uit gesprekken met kraanmachinisten blijkt dat ze vaak op de motor afremmen en zij bij het werk de rem niet altijd hoeven te bedienen. In de data is ook de draaiing van de bovenwagen van de kraan met de giek

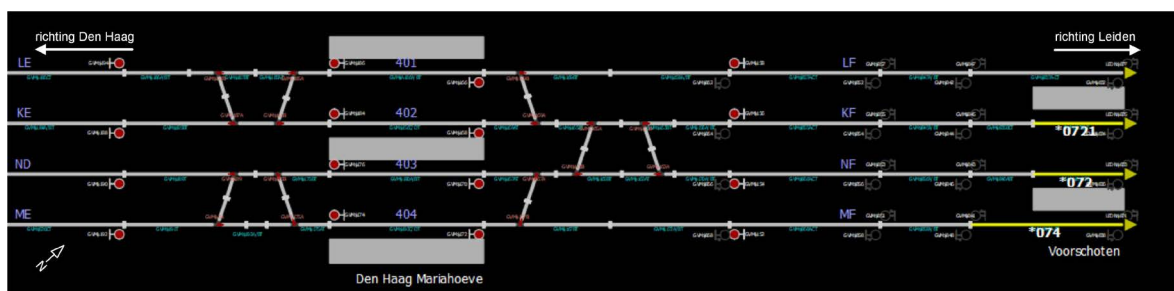
▲ Figuur 54: Fragment uit applicatie TOON waarmee spoorbezettingen (gele lijnen) gevisualiseerd kunnen worden. Dit fragment (01.45 uur) laat de sporen (witte lijnen) zien tussen station Den Haag Mariahoeve en Voorschoten. Op spoor 1 (LF) is geen spoorbezetting zichtbaar bij station Voorschoten, op spoor 2 (KF, *0721), spoor 3 (NF, *072) en spoor 4 (MF, *074) zijn spoorbezettingen zichtbaar. (bron: ProRail)

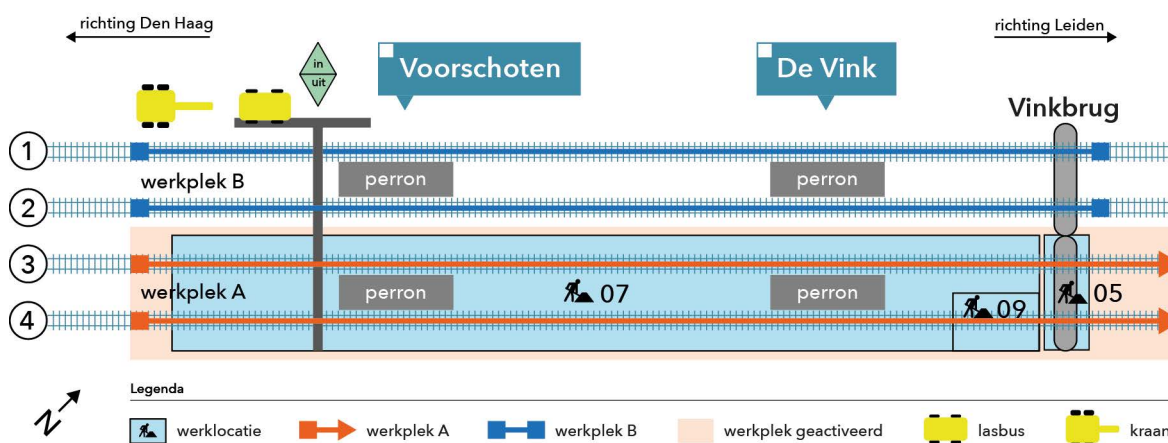
▲ Figuur 63: Fragment van baanvak Leiden - Den Haag, werkplek A geactiveerd waardoor sporen 3 en 4 buiten dienst zijn. Sporen 1 en 2 (werkplek B) zijn nog in dienst.

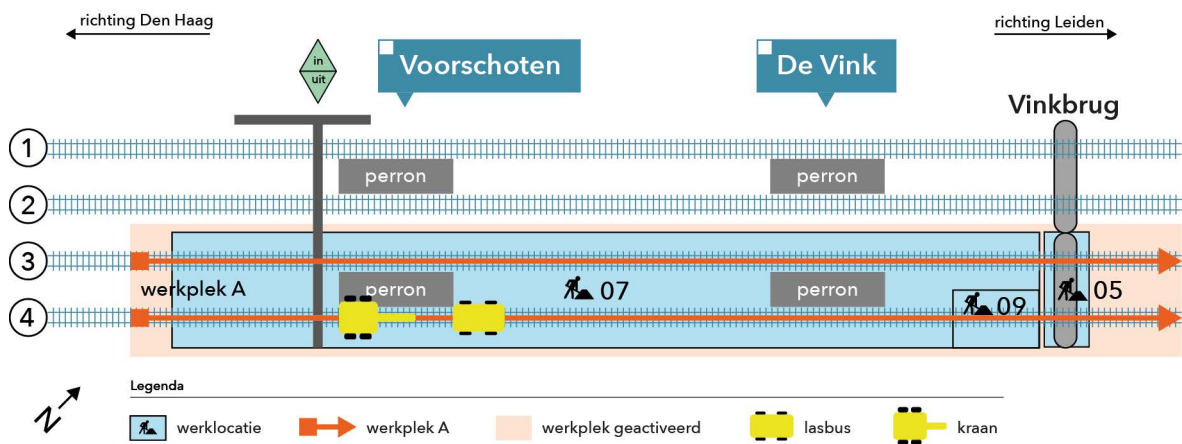
▲ Figuur 65: Fragment van baanvak Leiden - Den Haag, werkplek A geactiveerd en werkplek B is gedeactiveerd sporen 1 en 2 zijn in dienst.

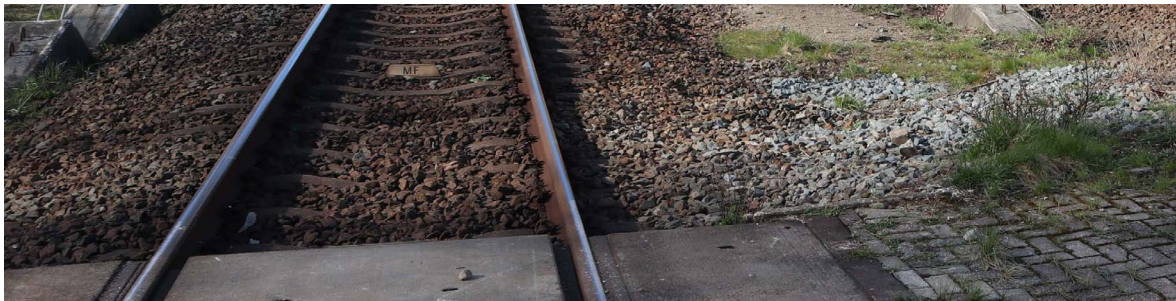
▲ *Figuur 70: Spooramborden nabij railinzetplaats Voorschoten. De aanduiding MF (spoor 4) correspondeert met de werkinstructietekening.*
