Untersuchungsbericht

Entgleisung von Z 54490 in Kirchberg in Tirol am 18. Juni 2019

GZ: BMK-2024-0.306.720

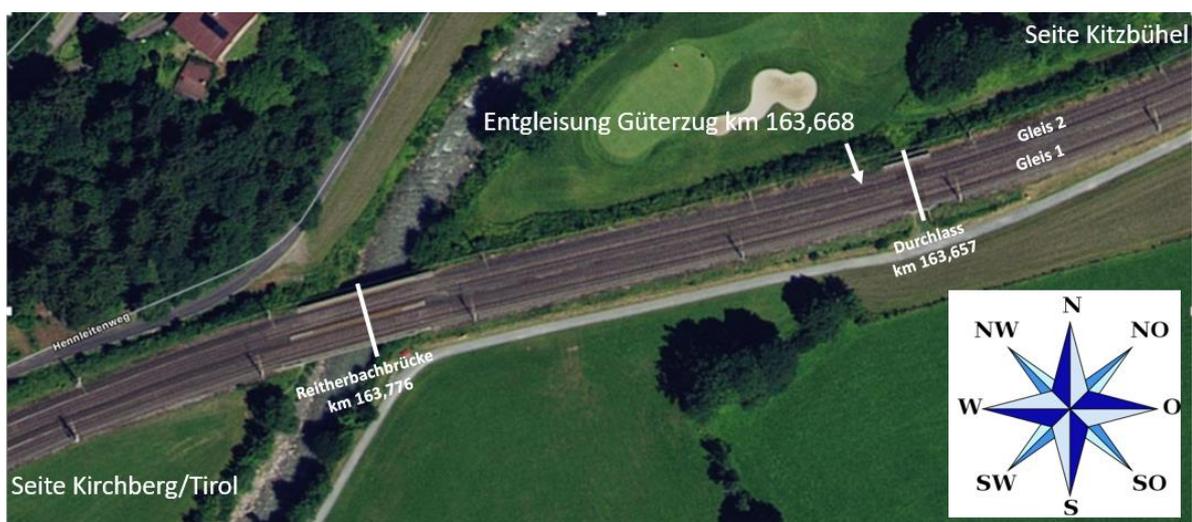
Abbildung 6 Exposition des Entgleisungsortes

Abbildung 6 zeigt, dass die Lage des Gleises in km 163,668 (Entgleisungsstelle) annähernd von Ost nach West verläuft.

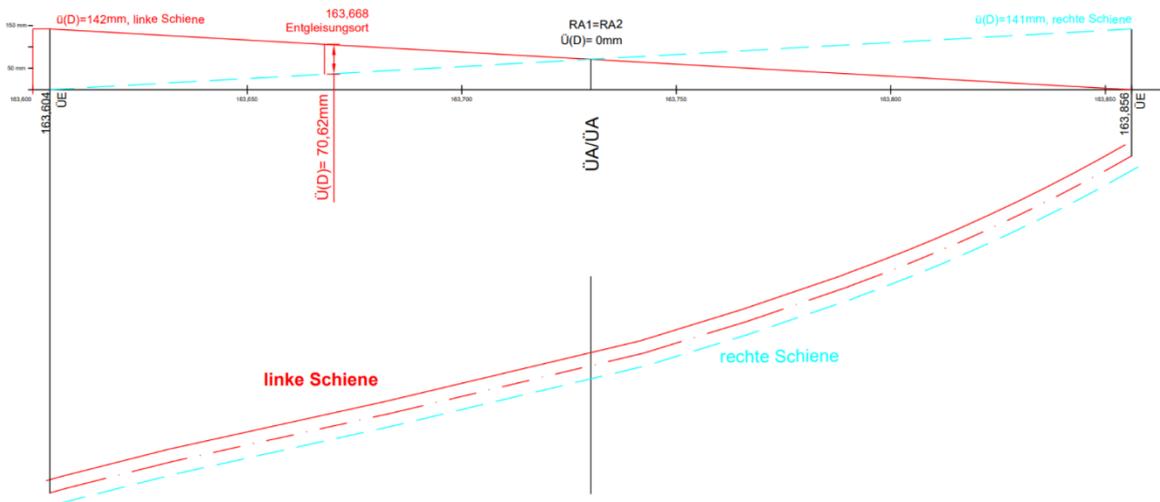
Abbildung 17 Darstellung gekreuzte Überhöhungsrampe

Gekreuzte Überhöhungsrampe

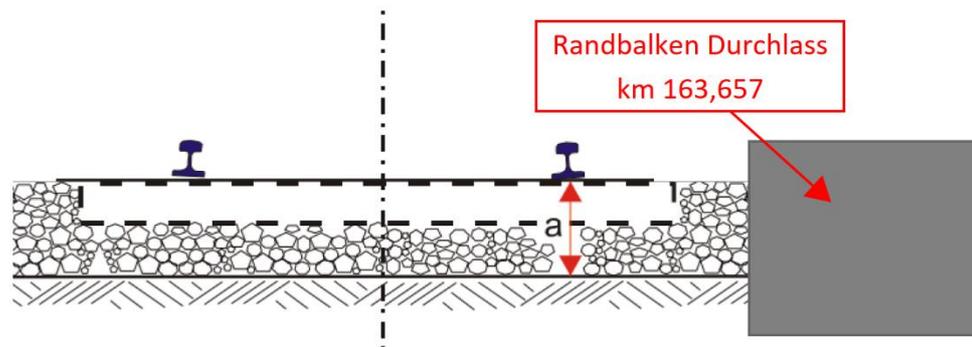
Abbildung 28 Kofferprofil im Bereich des Durchlasses

Abbildung 27 zeigt die Gleisverdrückung bzw. Querverschiebung des Gleises (gelbe Pfeile) nach dem Durchlass in Fahrtrichtung des entgleisten Zuges. Der Durchlass befindet sich im Bereich der Holzschwellen zwischen den rot strichlierten Linien. Die Gleisverdrückung erfolgte aufgrund der hohen Kräfte unmittelbar nach dem Durchlass (Zwangspunkt), welcher durch das Kofferprofil mit betonierte Randbalken das Gleis fixierte und keine gleichmäßige Spannungsverteilung zuließ (Abb. 28 und 29). Das Ausknicken erfolgte in Fahrtrichtung nach rechts, da an der freien Flanke weniger Vorkopfschotter vorhanden war als links der Bahn, wo das Nachbargleis verläuft.

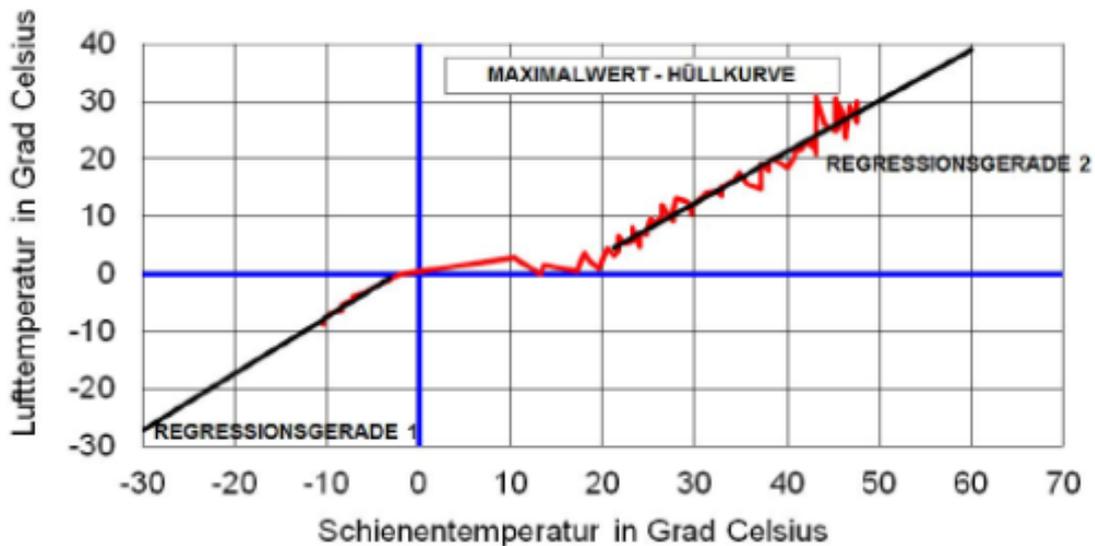
Abbildung 31 RW 07.06.05 Diagramm Luft-/Schienentemperatur

Es ist erkennbar, dass bereits bei geringen positiven Lufttemperaturen die Schienentemperatur weit über der Lufttemperatur liegen kann, jedoch selbst bei Frostgraden die Schienentemperatur kaum niedriger als die Umgebungstemperatur ist. [...]“

Zur Zeit des Schwellentausches zwischen 7:00 Uhr und 11:30 Uhr am 15. Juni 2019 lag die maximale Lufttemperatur laut Bautagesbericht bei +30°C, laut ZAMG-Wetterdaten um 9:40 Uhr bei +30,5°C bei sonnigen Wetter. Laut Prager-Formel errechnet sich daraus eine Schienentemperatur von +49,5°C. Diese Berechnung stimmt auch mit der grafischen Darstellung des RW 07.06.05 (Abb. 1 RW bzw. 31) überein.
