Rapport d'Enquête de Sécurité

Décès par électrification d'un élagueur privé

Quévy - 10/07/2023

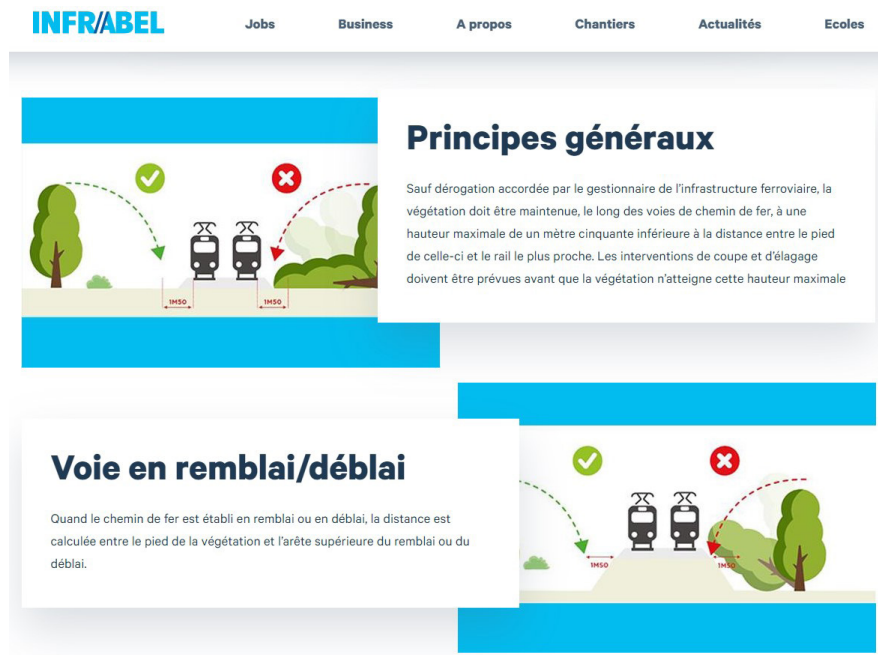
Selon la loi du 27/04/2018 relative à la police des chemins de fer, la végétation doit être maintenue, le long des voies de chemin de fer, à une hauteur maximale de un mètre cinquante inférieure à la distance entre le pied de celle-ci et le rail le plus proche.

Étant donné la vitesse de croissance généralement admise pour le type d'arbre impliqué dans l'accident, l'hypothèse retenue par l'OE est que l'arbre avait dépassé la taille autorisée depuis plus d'un an.

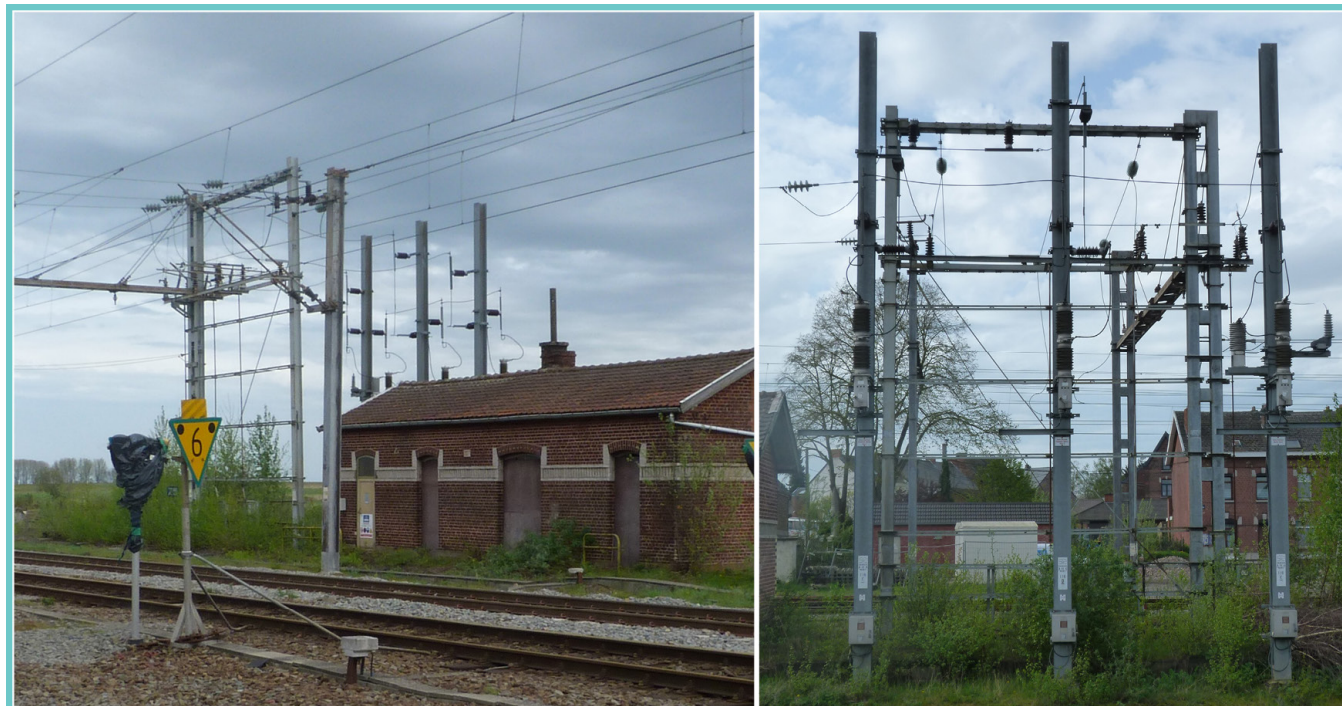
Les tronçons 28436, 28437 et 28438 (cf. explications plus bas) des caténares des voies A et B en gare de Quévy sont alimentées au travers du poste 25 kV~ dénommé "HERSE 116"⁶.

Aperçu de la herse (photo de gauche : depuis les voies, photo de droite à l'arrière de la herse)

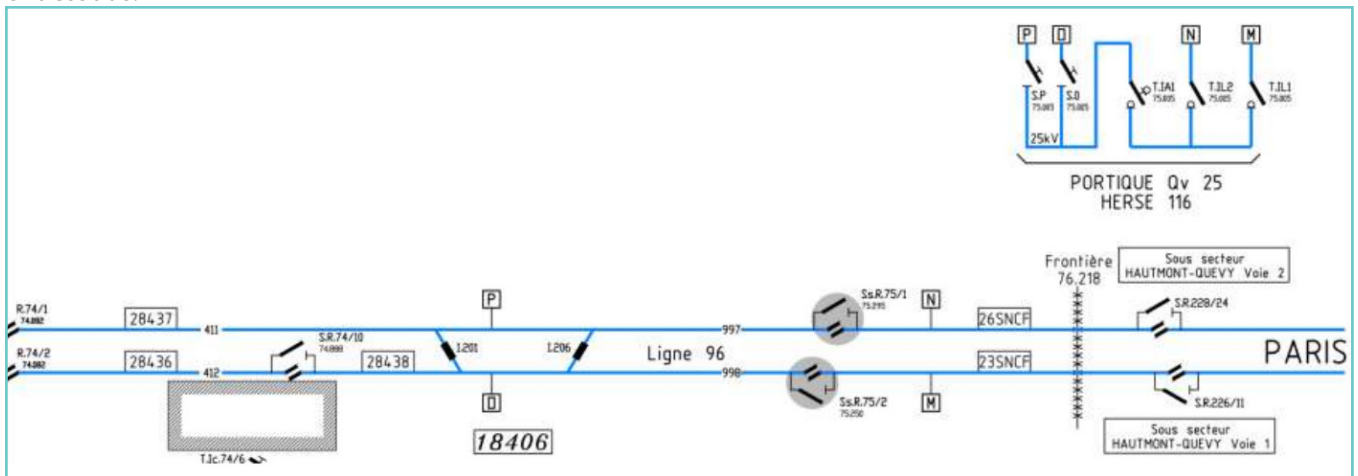
Ces éléments se retrouvent sur le plan de sectionnement de la zone de Quévy, dont un extrait est repris ci-dessous.

IA1 alimente

- la caténaire de la voie 412 (= voie B de la ligne 96) par l'intermédiaire du feeder aérien O
- la caténaire de la voie 411 (= voie A de la ligne 96) par l'intermédiaire du feeder aérien P.

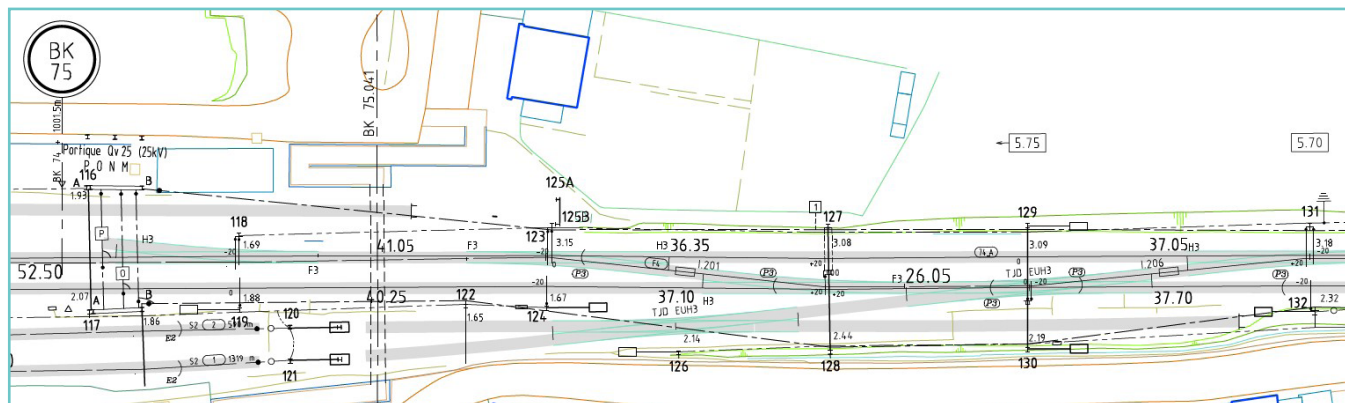
Vue partielle sur le plan de piquetage – Zone de Quévy (source : Infrabel)

A titre d'exemple, le plan de piquetage donne l'information de la présence des caténaires alimentées par une tension de 25 kV AC, des câbles 25 kV AC et de leurs positions, des poteaux caténaires, de la herse, etc.
