The Rail Safety Inspection Office

Nedovolená jízda vlaku Nex 61010 za hlavní (odjezdové) návěstidlo L4 s následným narušením postavené vlakové cesty pro stejným směrem jedoucí vlak Pn 53446 ve výhybně Dluhonice

Accident and incident investigation report

Unauthorized movement of the freight train No. 61010 behind the main (departure) signal device L4 with consequent entry to the train route for the freight train No. 53446 at Dluhonice overtaking station

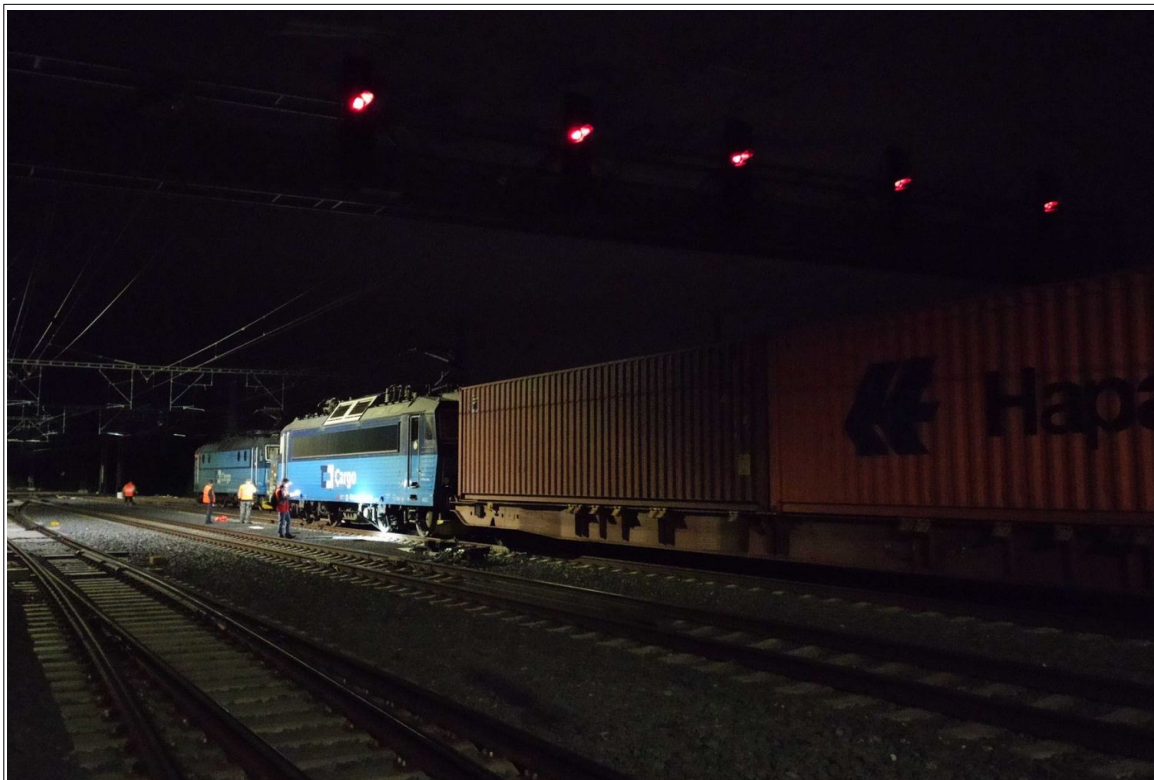
Zdroj: Dražní inspekce

Popis události: nedovolená jízda vlaku Nex 61010 za hlavní (odjezdové) návěstidlo L4 s následným narušením postavené vlakové cesty pro stejným směrem jedoucí vlak Pn 53446.

Dráha, místo: dráha železniční, kategorie celostátní, výhybna Dluhonice, staniční kolej č. 4, hlavní (odjezdové) návěstidlo L4 v km 187,398.

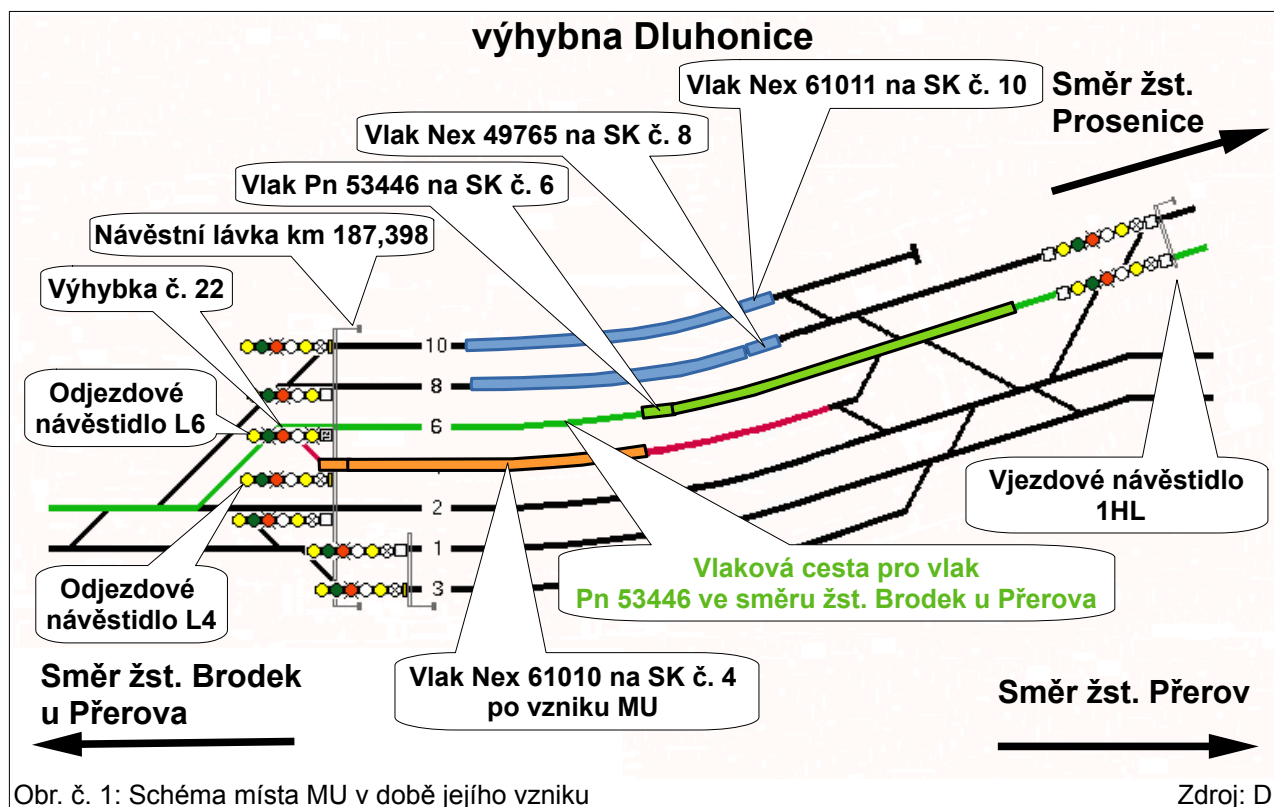
Výhybna Dluhonice leží na dráze železniční, kategorie celostátní, Prosenice – Česká Třebová a je také stanicí odbočnou pro dráhu železniční kategorie celostátní Přerov – výhybna Dluhonice. V přilehlých mezistaničních úsecích byly tratě dvojkolejné a elektrizované (elektrifikované) stejnosměrnou trakční soustavou s napájením 3 kV.

- SK č. 4 a 6 a součásti výhybky č. 22 nebyly následkem vzniku MU nijak poškozeny. V držebnosti upevňovadel, kolejovém loži, betonových podporách a kolejnicích SK č. 4 a 6 a výhybky č. 22 nebyly zjištěny nedostatky;

- přední čelo vlaku se nacházelo v konečném postavení po MU na SK č. 4 v km 187,417, tj. 19 m za úrovní odjezdového návěstidla L4 a 1,3 m před námezníkem s návěstí „Hranice koleje“ umístěným mezi sbíhajícími se SK č. 4 a 6 v prostoru před výhybkou č. 22;
