The Rail Safety Inspection Office

Accident and incident investigation report

Derailment of the freight train No. 69071 at Úpořiny station

Saturday, 26th September 2020

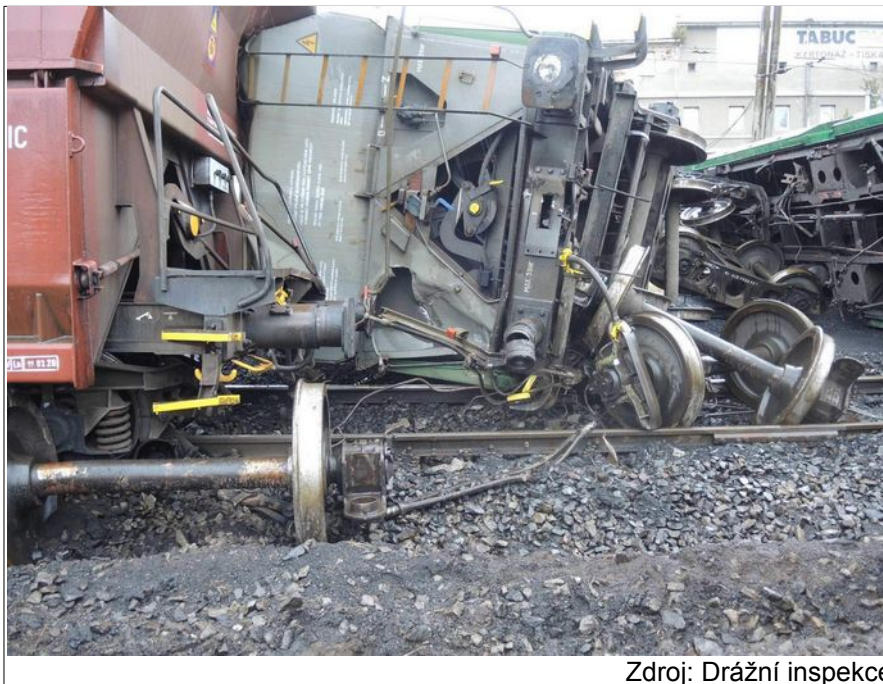
- Vznik události: 26. 9. 2020, 8:35 h.
- Popis události: vykolejení 5 vozů za průjezdu vlaku Pn 69071 žst. Úpořiny.
- Dráha, místo: dráha železniční, kategorie celostátní, železniční stanice Úpořiny, ohničské zhlaví v pokračování koleje č. 1, km 13,764.
- Zúčastnění: Správa železnic, státní organizace (provozovatel dráhy);
SD – Kolejová doprava, a. s. (dopravce vlaku Pn 69071).
- Následky: bez újmy na zdraví osob;
celková škoda 42 327 033 Kč.

- lom nápravy třetího dvojkolí 13. vozu za jízdy vlaku Pn 69071.

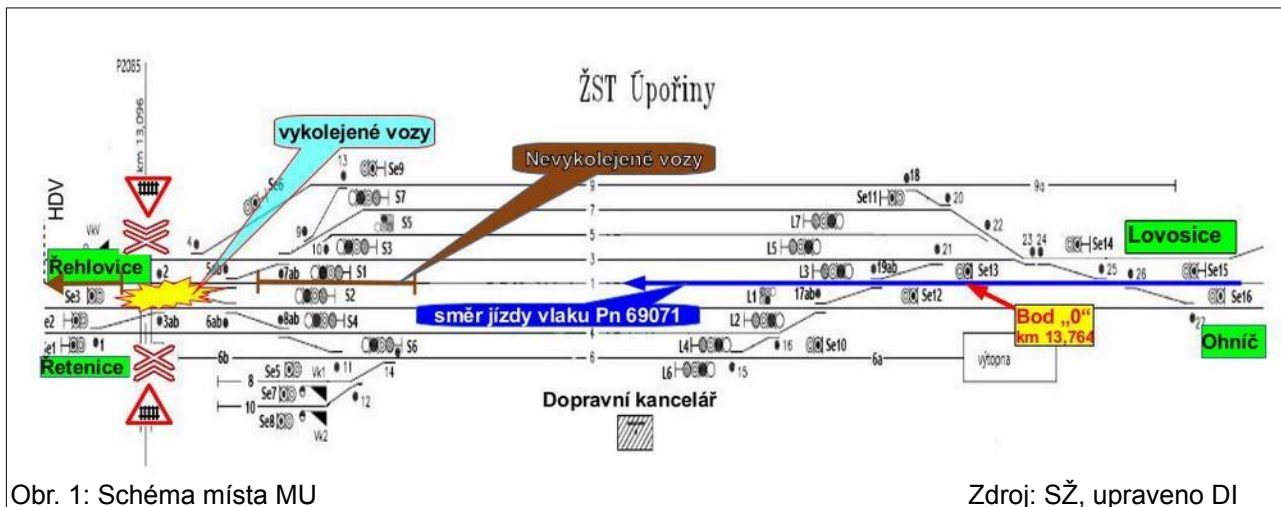
Obr. 1: Schéma místa MU

Žst. Úpořiny leží v km 13,498 trati celostátní dráhy Ústí nad Labem západ – Bílina, tato trať je v přilehlých mezistaničních úsecích dvoukolejná. Současně žst. Úpořiny leží v km 9,335 trati regionální dráhy Řetenice – Lovosice, tato trať je v přilehlých mezistaničních úsecích jednokolejná.

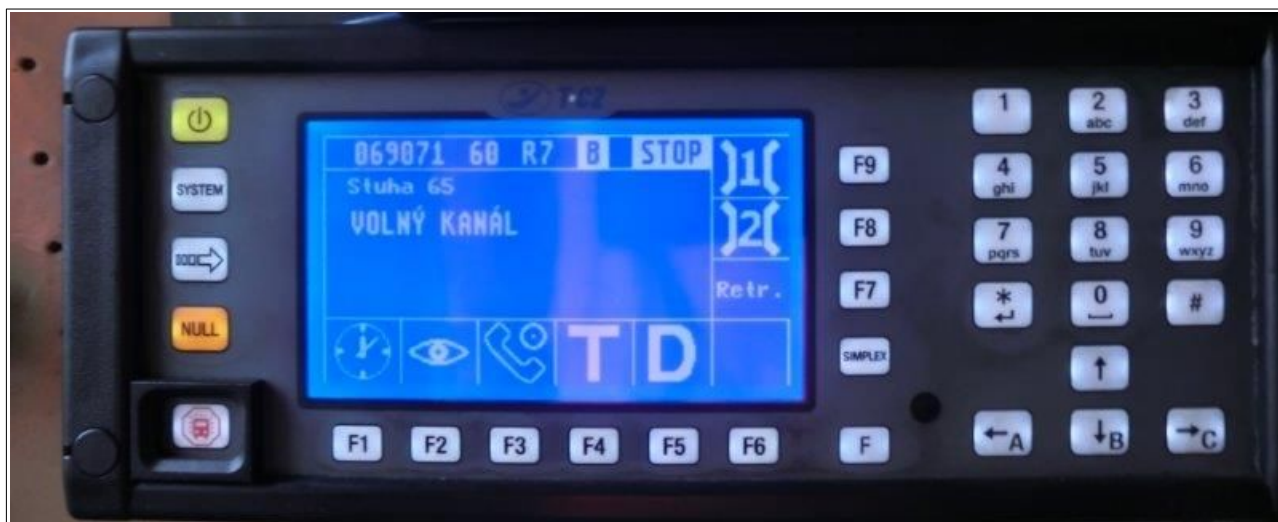
Obr. 2: Stav radiostanice na HDV

Na HDV byla zadokumentována KNIHA PŘEDÁVKY a KNIHA OPRAV, obojí bez závad, které by mohly ovlivnit MU. Na stanovišti strojvedoucího byl dále zdokumentován písemný rozkaz V č. 114-962 sepsaný v žst. Ohníč dne 26. 9. 2020 týkající se dopravních opatření v žst. Světec a v žst. Trmice, ale pro žst. Úpořiny v něm žádná opatření či omezení nebyla uvedena. Na HDV byla ohledána vlaková dokumentace.

HDV mělo zavlečený zadní sběrač nad trolejový drát. Škoda na HDV nebyla vyčíslena.

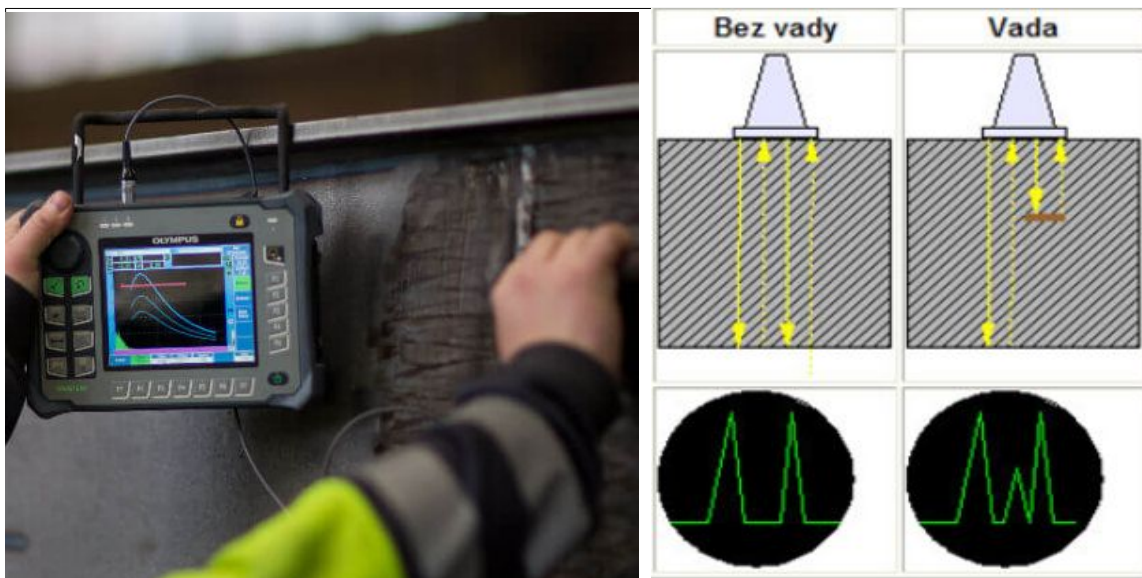
Obr. č. 4: Zkouška ultrazukovým defektoskopem

Pro všechny železniční vozy jsou stanoveny technologické postupy defektoskopie náprav, a to zkouška ultrazvukovým defektoskopem a magnetickou práškovou polévací metodou. Ultrazvuková zkouška pracuje na principu radaru a umí zjistit i vnitřní vady. Magnetická práškovací metoda je vhodnější pro zjištění vad na povrchu nebo těsně pod povrchem zkoušeného předmětu (což je v případě náprav železničních vozů zásadní), neumí ale odhalit vnitřní vady.

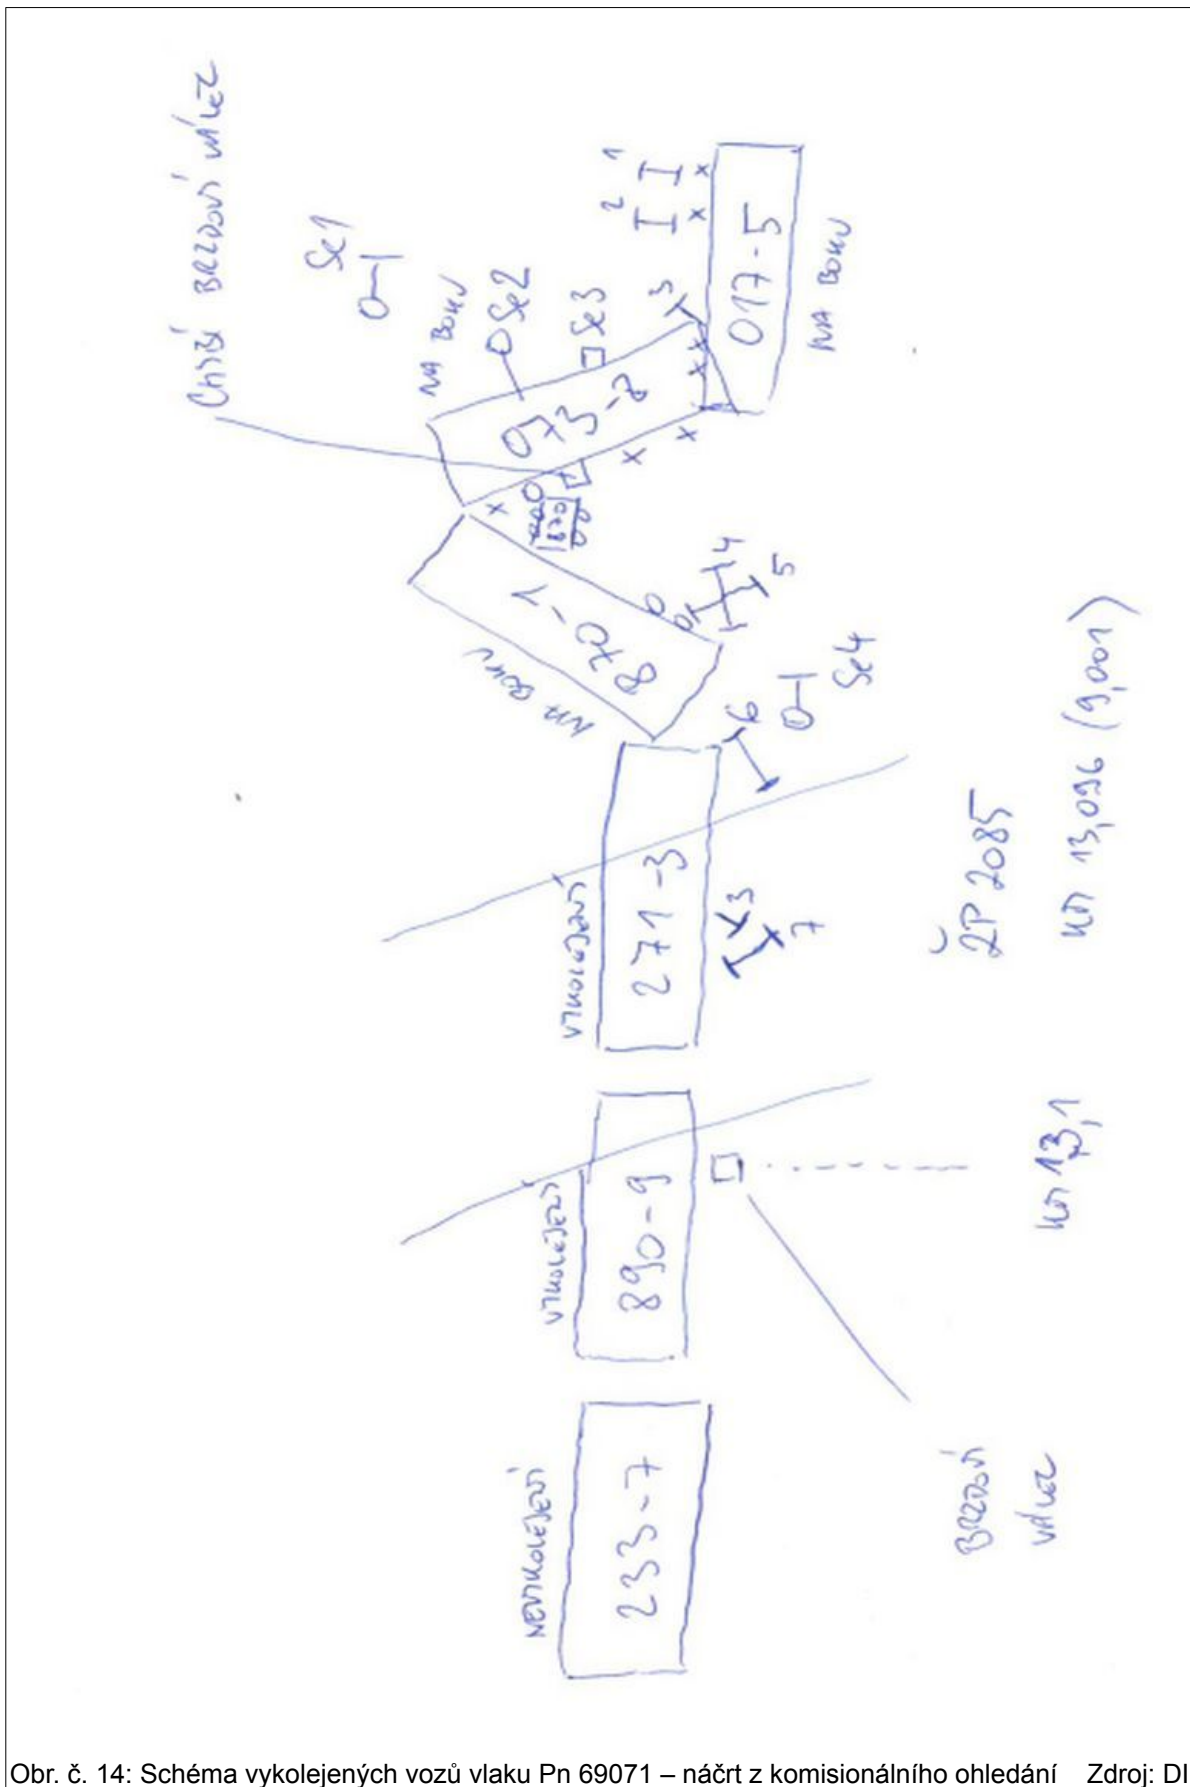
Obr. č. 14: Schéma vykolejených vozů vlaku Pn 69071 – náčrt z komisijního ohledání Zdroj: DI
