UFFICIO PER LE INVESTIGAZIONI FERROVIARIE E MARITTIME

## **RELAZIONE DI INDAGINE**

**SVIO TRENO N. 969 DI TRENORD, PRESSO LA STAZIONE DI ISEO,  
LINEA BRESCIA – ISEO – EDOLO, AVVENUTO IN DATA 10/12/2022  
(IDENTIFICATIVO ERAIL: IT-10351)**

6 agosto 2024

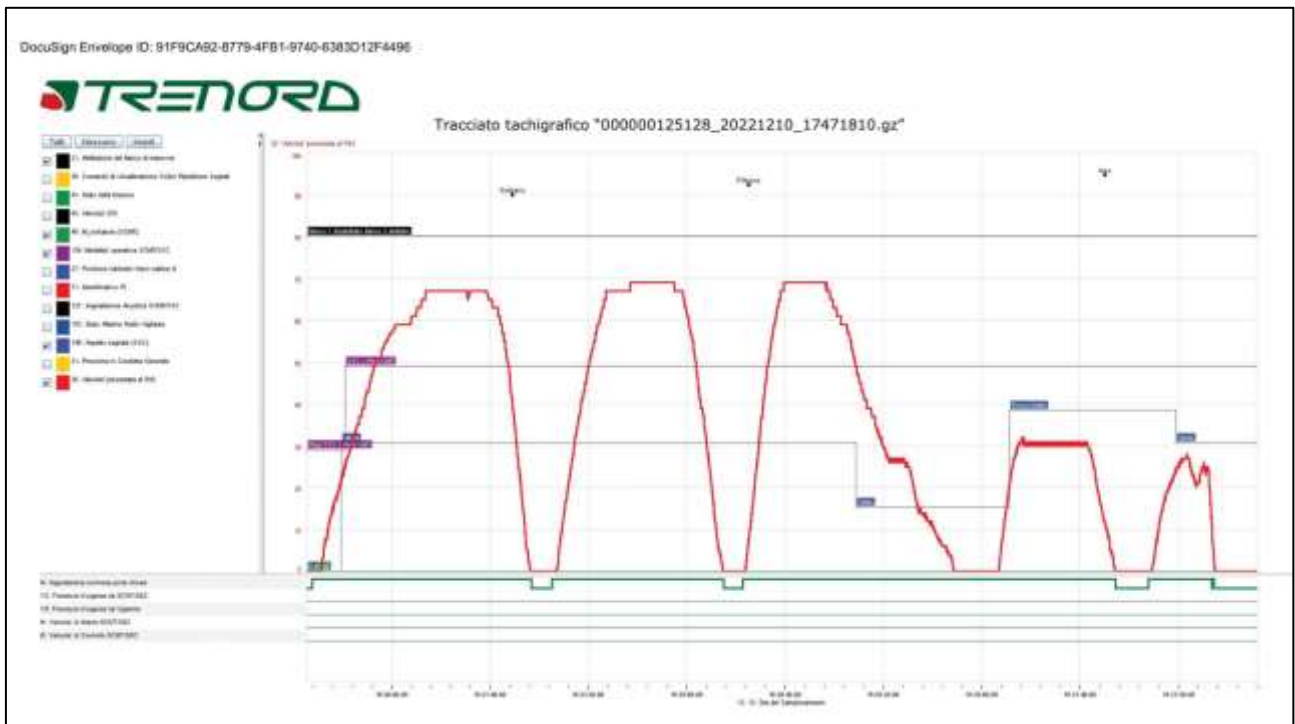
Figura 9 – Tracciato tachigrafico con evidenza della velocità nella tratta compresa tra Sala Marasino e Iseo. (fonte immagine: TRENORD).

Dall'analisi della zona tachigrafica emerge che il convoglio dopo essere ripartito dalla stazione di Iseo ha raggiunto una velocità massima inferiore ai 30 km/h, come riportato in Figura 8, Figura 9 e Figura 10.

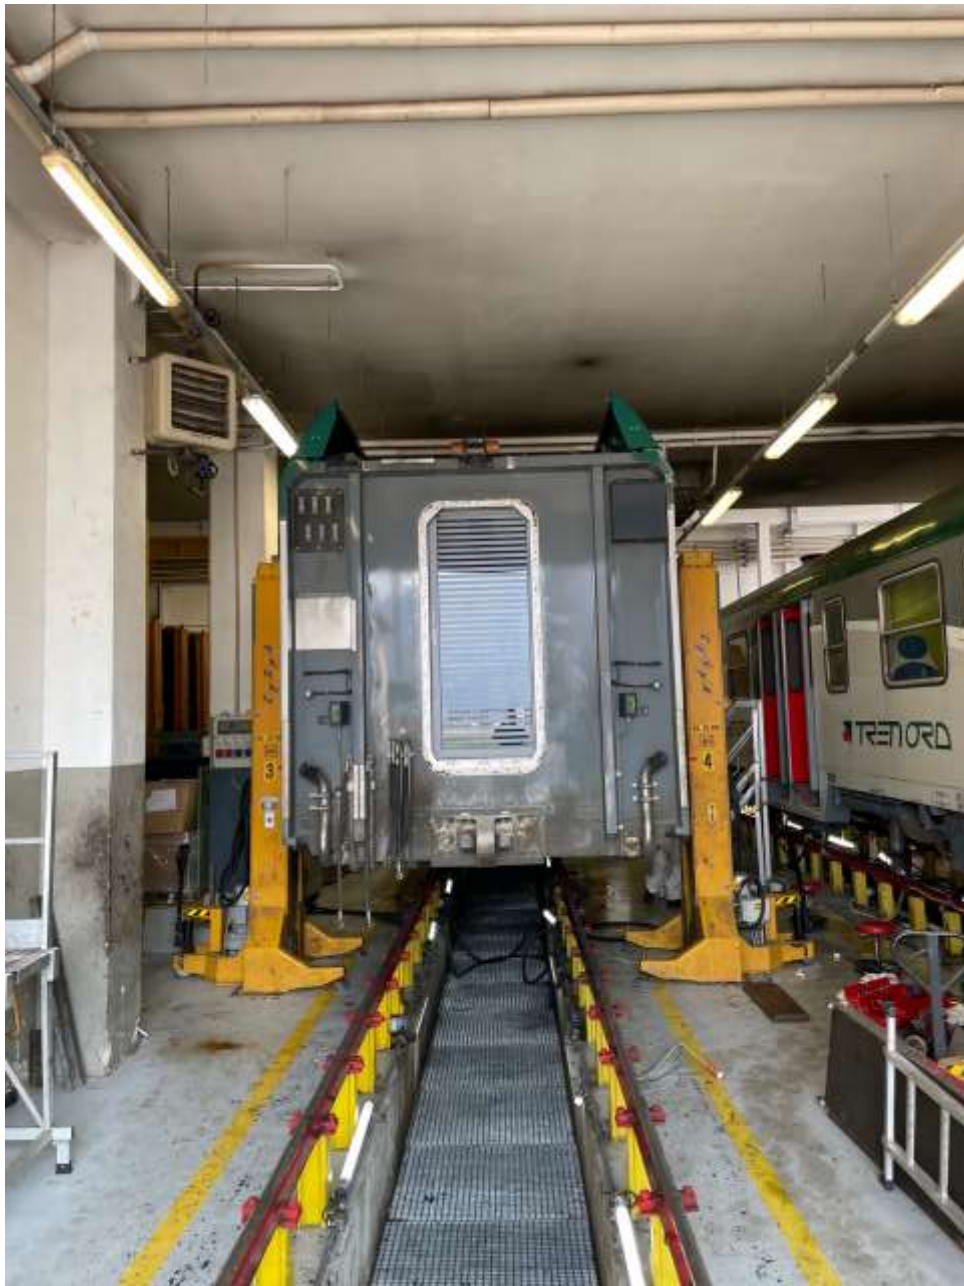
*Figura 21 – Sollevamento della cassa per ispezione (fonte immagine: Ufficio).*

Il sopralluogo è stato effettuato presso il deposito di TRENORD di Iseo a seguito del dissequestro del treno da parte dell'Autorità Giudiziaria. Durante il sopralluogo è stato possibile effettuare una prima ispezione del materiale rotabile con particolare riferimento ai carrelli e al sottocassa con l'obiettivo di stimare l'entità dei danni per il ripristino come illustrato in Figura 21, Figura 22, Figura 23 e Figura 24.
