RAPORT DE INVESTIGARE

privind accidentul feroviar produs în data de 05.08.2023, pe raza de activitate a Sucursalei Regionala de Căi Ferate Brașov, în stația CFR Dumbrăveni, prin declanșarea unui incendiu la locomotiva BB 528 aflată în remorcarea trenului de marfă nr.58808

*Varianta finală
24 iulie 2024*

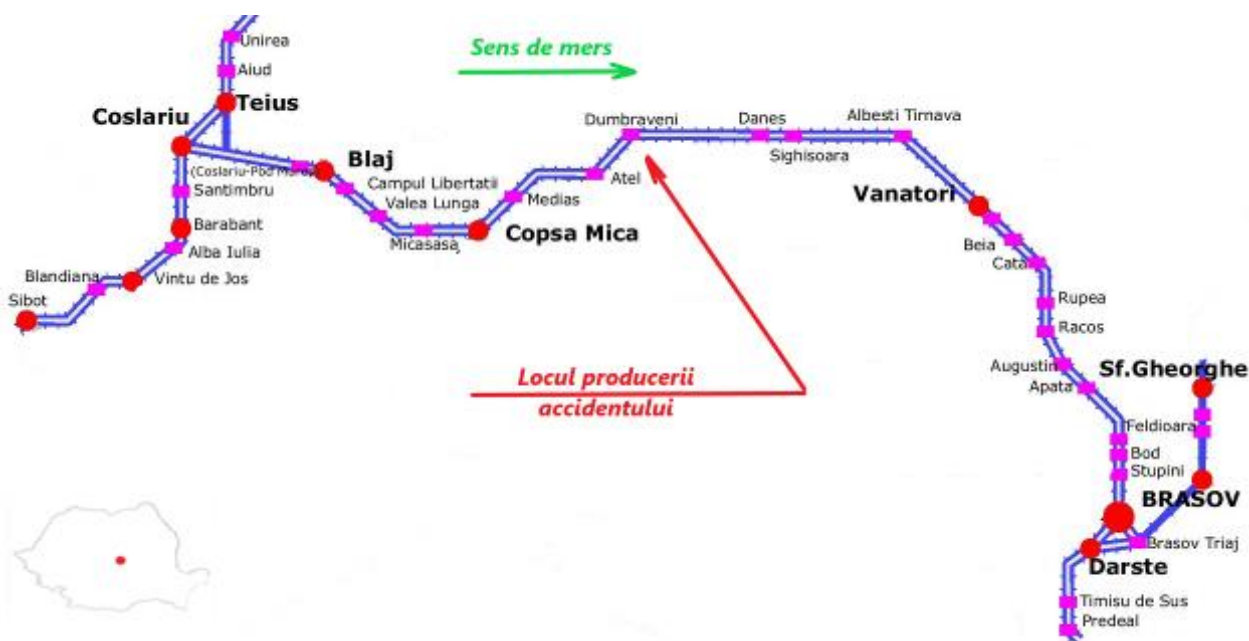
Figura nr.1

În data de **05.08.2023**, în timpul circulației trenului de marfă nr.58808, la intrare în stația CFR Dumbrăveni – *figura nr.1*, în jurul orei 11:55, s-a produs deconectarea disjunctoarei locomotivei de remorcare a acestuia.

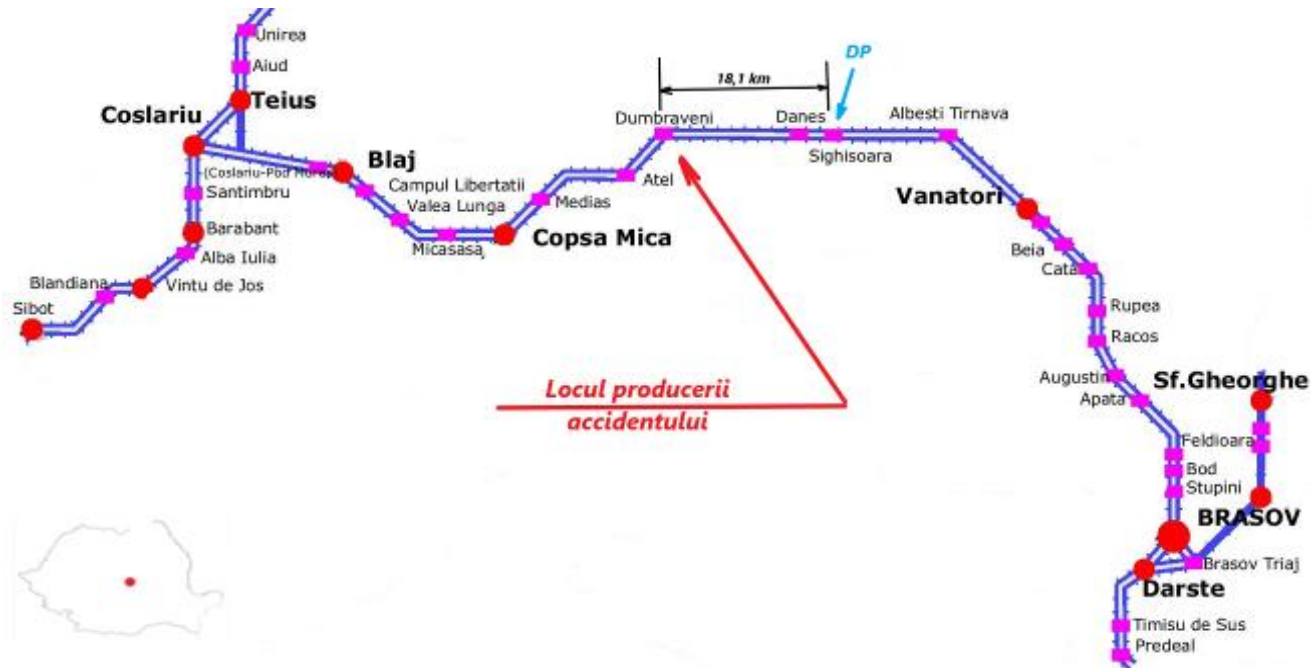
Figura nr.2

- **ora 12:35** – DP a plecat din stația CFR Sighișoara – *figura nr.2*;
