The Rail Safety Inspection Office

Accident and incident investigation report

Collision of the long distance passenger train No. 895 with an obstacle (uprooted tree) between Štěpánov and Červenka stations

č. j.: 6-500/2023/DI

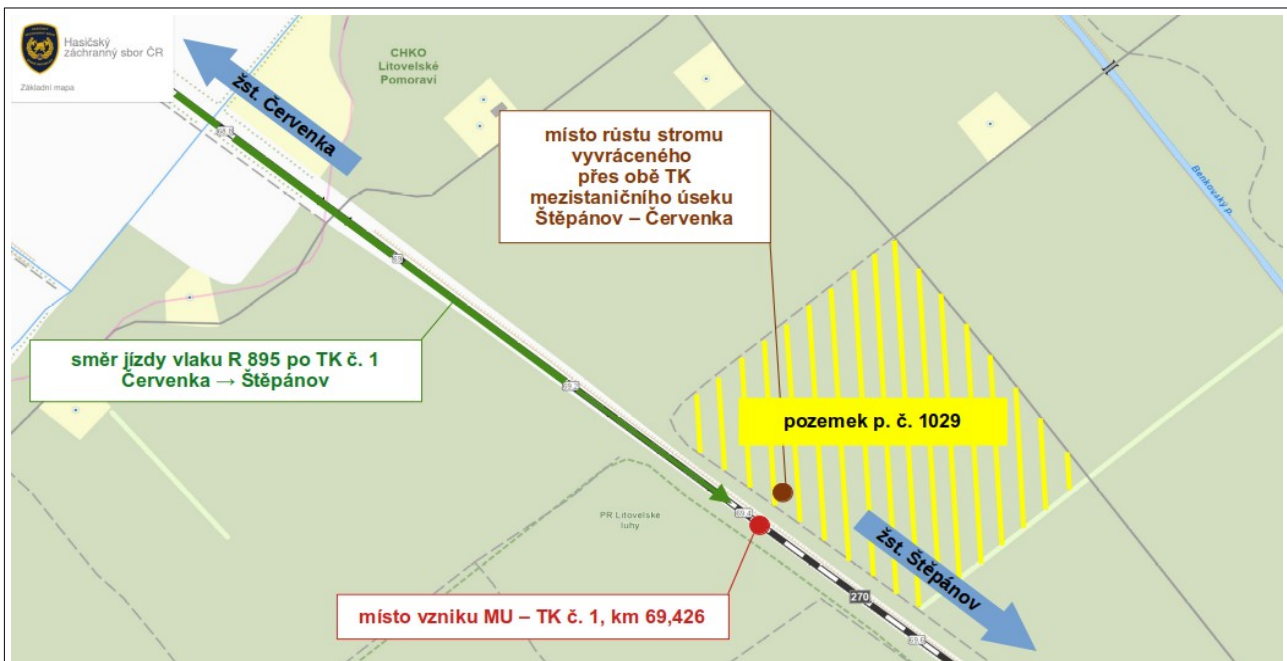
Obr. č. 1: Schéma místa vzniku MU

Překážku na dráze vytvořil vzrostlý strom (dub zimní – *Quercus petraea*) vyvrácený přes obě TK ze sousedního pozemku p. č. 1029, nacházejícím se vlevo ve směru jízdy vlaku R 895 v obci Pňovice [552160], v k. ú. Pňovice [722855], druhu „lesní pozemek“ (viz bod 4.3.5 této ZZ) a se způsobem ochrany:

- překážku na dopravní cestě dráhy v km 69,426 tvořila koruna stromu vyvráceného i s kořeny přes obě TK, přičemž strom o celkové délce cca 26 m rostl v porostním okraji pozemku v sousedství dráhy ve vzdálenosti 23 m od osy TK č. 2;
- železniční svršek TK č. 1 a 2 ani TZZ nebyly následkem MU poškozeny;
- při MU bylo poškozeno TV:
 - nad TK č. 1, a to destrukcí sestavy zavěšení TV na trakční podpěře č. 211,

- nad TK č. 2, a to jeho stržením v rozsahu 200 m a destrukcí sestavy zavěšení TV na trakční podpěře č. 212;
- HDV 193.685-5 zařazené v čele vlaku R 895 bylo osobou řídící DV (dále jen strojvedoucí) řízeno ze stanoviště č. 2 umístěného v čelní kabině strojvedoucího ve směru jízdy vlaku. Při MU vzniklo poškození čela a kabiny strojvedoucího č. 2 (popisováno ve směru jízdy vlaku):
