Závěrečná zpráva o výsledcích šetření mimořádné události

Střetnutí vlaku Os 18404 s nákladním automobilem s následným vykolejením na železničním přejezdu P6353 v železniční stanici Pelhřimov

Accident and incident investigation report

Collision of the regional passenger train No. 18404 with a lorry at the level crossing No. P6353 with consequent derailment at Pelhřimov station

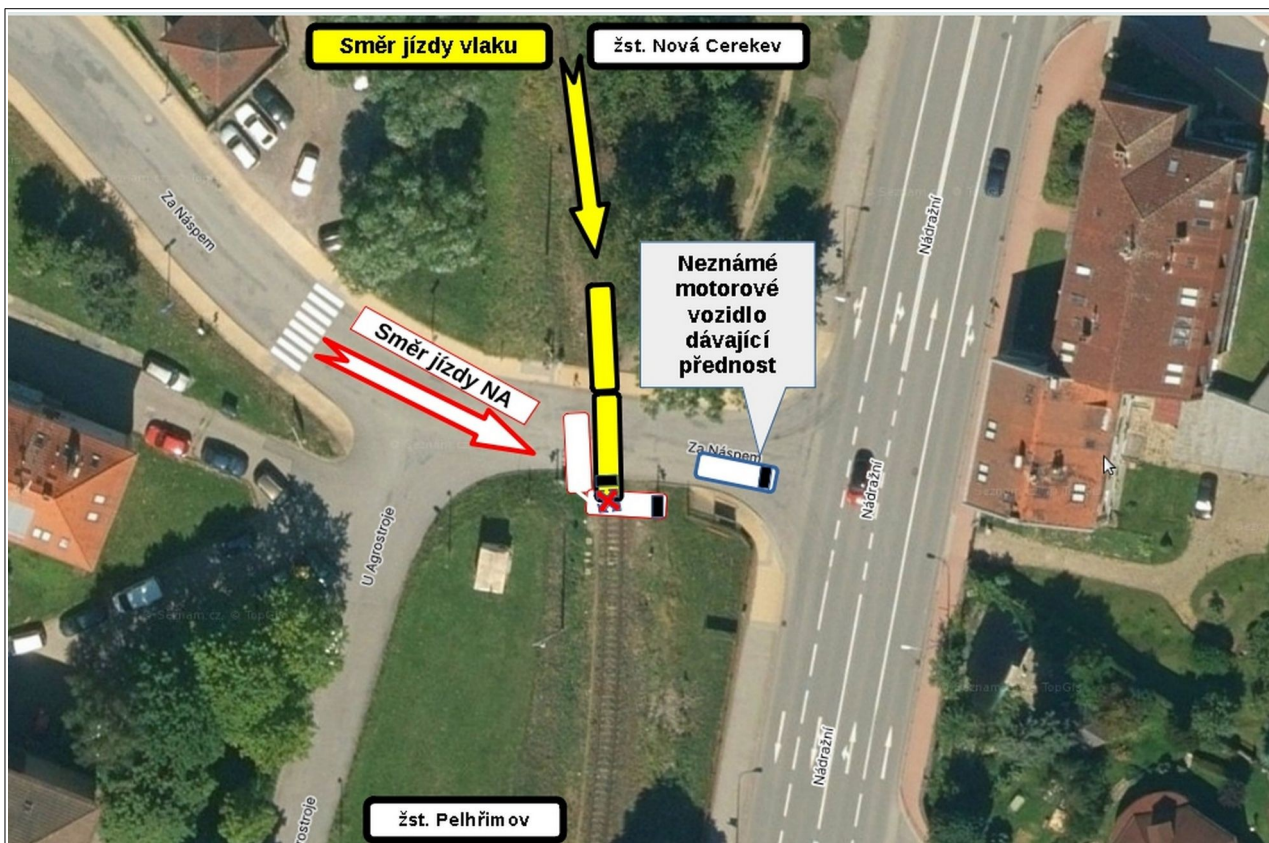
Obr. č. 1: Schéma místa vzniku MU

Přejezd v km 18,441 leží na dráze železniční, kategorie regionální, v žst. Pelhřimov, a je zabezpečen přejezdovým zabezpečovacím zařízením světelným se závorami, kategorie PZS 3ZI. Dráha a pozemní komunikace se kříží pod úhlem 90° (podle údajů provozovatele dráhy SŽ). Pozemní komunikace vedoucí přes přejezd je místní – obslužná, jejím vlastníkem je město Pelhřimov. Zleva ve směru jízdy vlaku navazuje místní pozemní komunikace vedoucí přes přejezd ke křižovatce se silnicí I/34 České Budějovice – Svitavy, jejímž vlastníkem je Česká Republika.
