Avgitt oktober 2024

RAPPORT BANE 2024/05

Alvorlig jernbanehendelse i forbindelse med arbeid i spor på Nordlandsbanen 11. september 2023

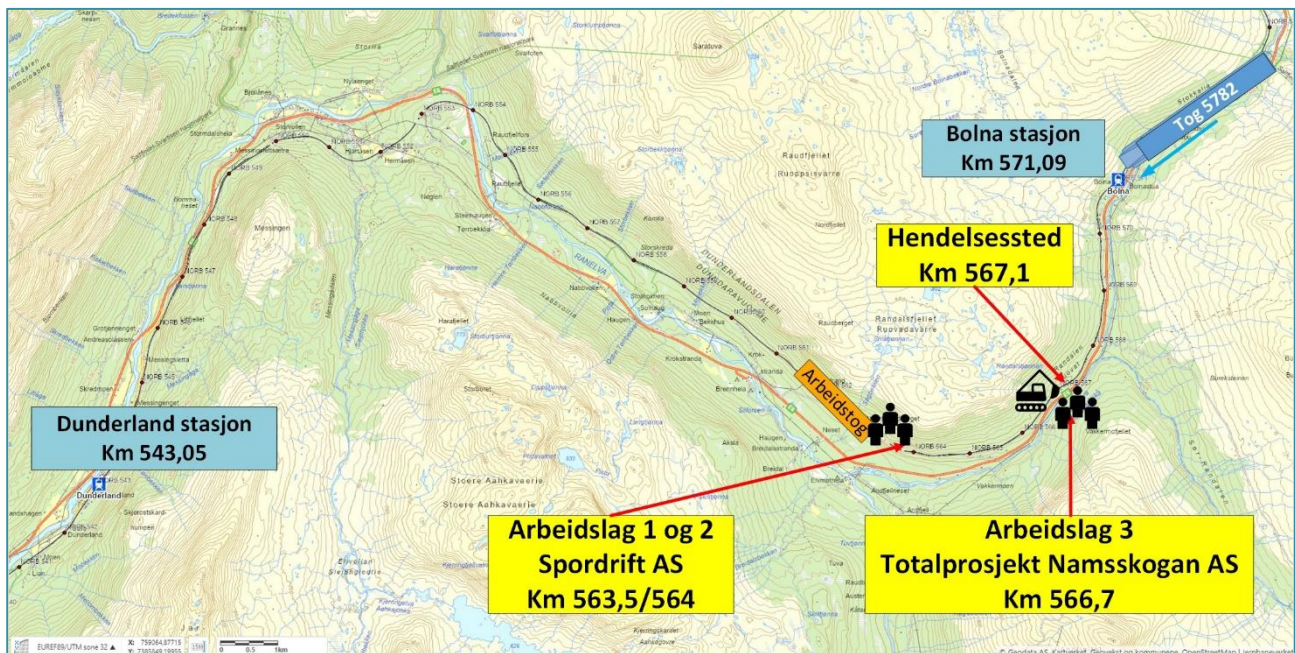
Figur 1: Oversikt over området med hendelsessted og arbeidssteder for arbeidslagene. Kart: Banekart, Bane NOR SF. Påtegninger: SHK

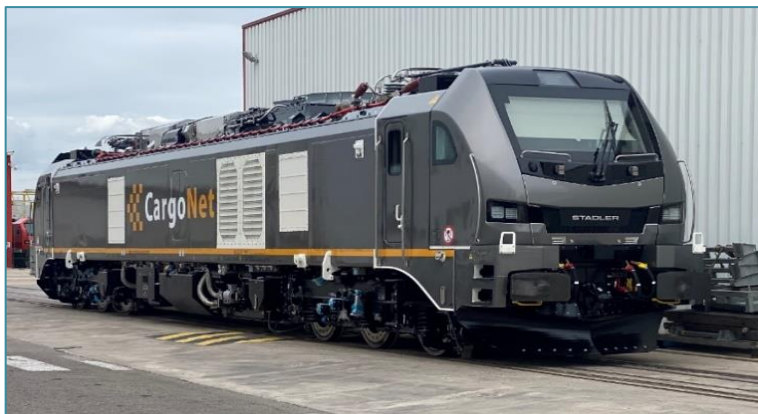
Det involverte godstoget bestod av et Eurodual lokomotiv, reg. nr. 90 74 2159 002 3, (figur 2) og hadde 8 seksakslede kombivogner av typen sddgmsr. Toget var totalt 297 meter langt og veide 516 tonn. Toget holdt en hastighet på ca. 80 km/t da fører ble oppmerksom på arbeidslaget inntil sporet.

Figur 2: Lokomotivtypen Eurodual. Foto: CargoNet AS

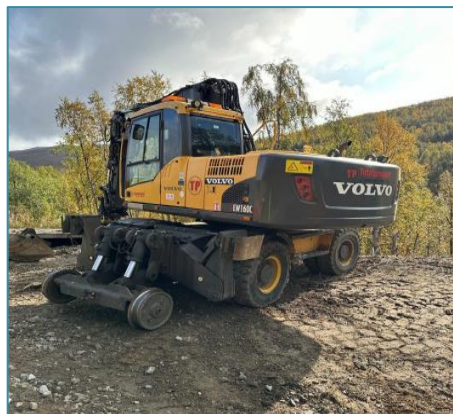
Skinne-/veimaskinen som ble brukt eies av Totalprosjekt Namsskogan AS og var en gravemaskin av typen Volvo EW 160 C (figur 3), som veier totalt ca. 22 tonn, og som i tillegg hadde en lett flaktilhenger med skinnehjul.

Figur 3: Bilde av gravemaskinen som var involvert, en Volvo EW 160 C. Foto: Spordrift AS

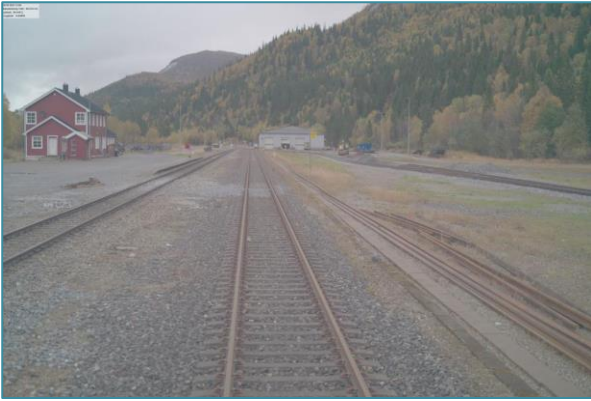
Figur 6: Dunderland stasjon er ved km 543,05 på Nordlandsbanen. Stasjonen har passasjerutveksling. Foto: Bane NOR SF

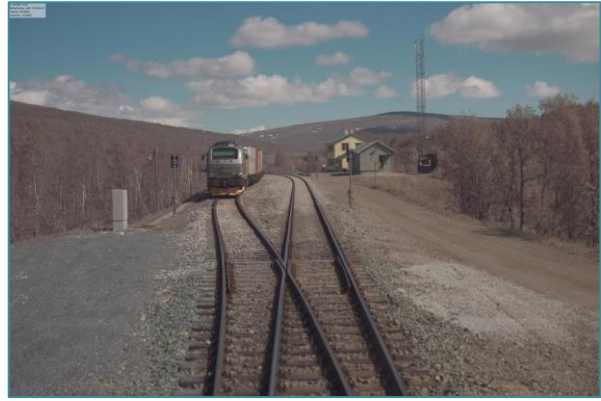
Figur 7: Bolna stasjon ligger ved km 571,09, ca. 28 km nord for Dunderland. Stasjonen har ikke passasjerutveksling. Foto: Bane NOR SF

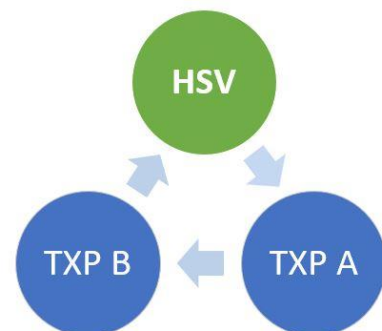
Ved arbeider i og ved spor på strekning med togmelding må tre viktige parter samhandle korrekt for at sikkerheten skal ivaretas; Togekepeditør (TXP) A, TXP B og hovedsikkerhetsvakt (HSV) (figur 8). Det er derfor etablert regler for både planlegging, gjennomføring og avslutning av arbeider i spor. På strekning med togmelding har man også regler for kommunikasjon. Reglene stiller krav til bruk av bestemte ordlyder for meldingene, for å unngå at et tog kjører inn i et område hvor det foregår arbeid. Relevante krav og regler er beskrevet nærmere i kap.1.10.

Figur 8: Kommunikasjonslinjer mellom HSV og TXPer ved arbeid i spor. Illustrasjon: SHK Arbeid i og ved spor
