RAPORT DE INVESTIGARE

privind accidentul feroviar produs la data de 03.10.2023, pe raza de activitate a Sucursalei Regionale de Căi Ferate Brașov, între haltele de mișcare Augustin și Racoș, prin deraierea de toate osiile a vagonului nr.88537980117-2 aflat al 23-lea vagon în componerea trenului de marfă nr.66633-002, aparținând SC Grup Feroviar Român SA

Ediție finală, 01 octombrie 2024

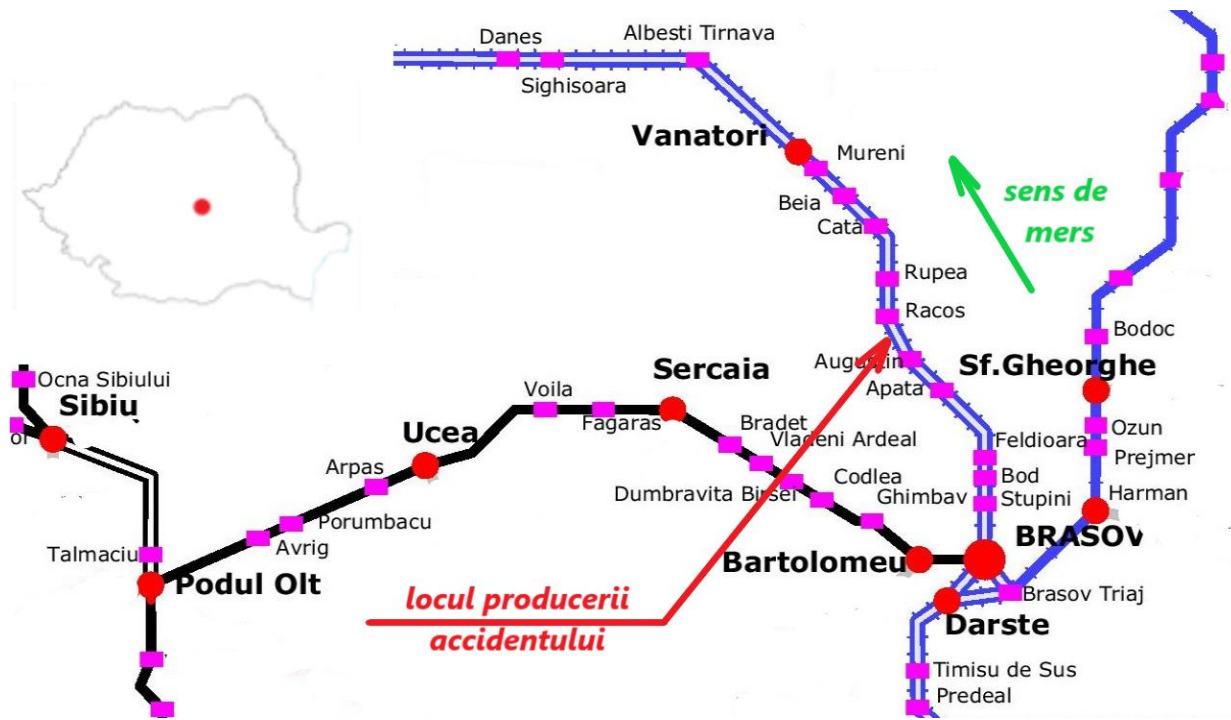
Figura nr. 1 – locul producerii accidentului

La data de **03.10.2023**, în timpul circulației trenului de marfă nr.66633-002, între Hm Augustin și Hm Racoș – *figura nr.1*, pe o porțiune de linie în pantă, curbă cu deviația dreapta în sensul de mers – *foto nr.1*, s-a produs frânarea de urgență a trenului ca urmare a descărcării aerului din conducta generală.

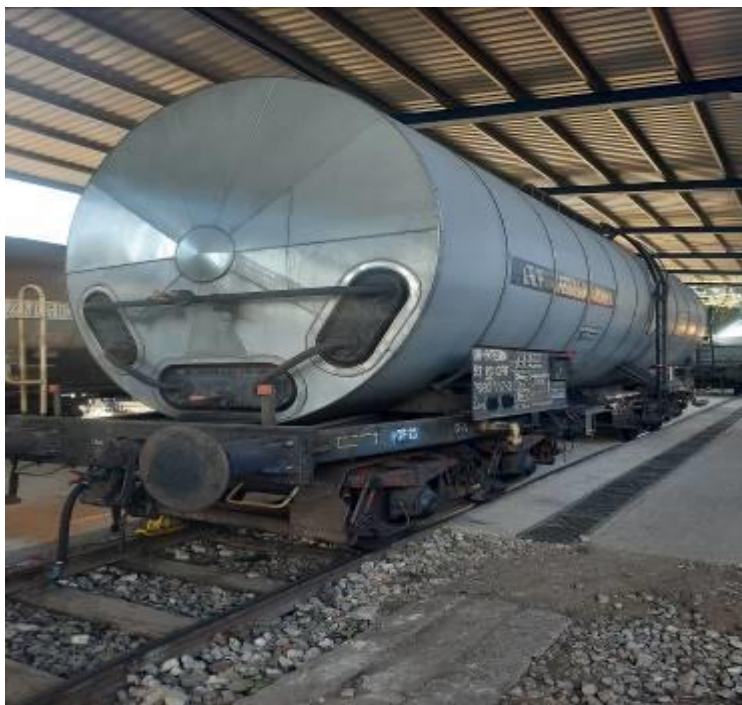
Foto nr.4 - vagonul implicat în accident

Vagonul nr.88537980117-2 (vagonul care a deraiat) – *foto nr.4* este un vagon seria Zaes tip cisternă, destinat transportului de gaze, aparținând GFR SA. Vagonul este dotat cu frână automată, tip KE-GP.

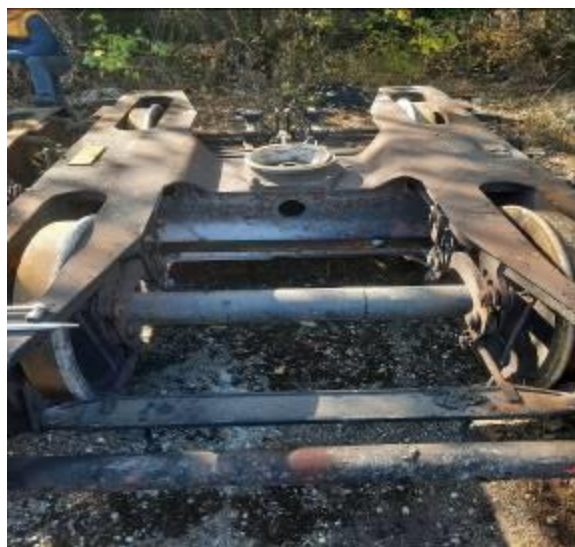
Foto nr.5 Boghiul cu roțile R5-R8

Au fost puse la dispoziție pentru verificare cele două boghiuri - *foto nr.5 și foto nr.6*, fiind verificată corespondența seriilor osiilor cu cele înscrise în PV nr. 610/5/1244/04.10.2023.

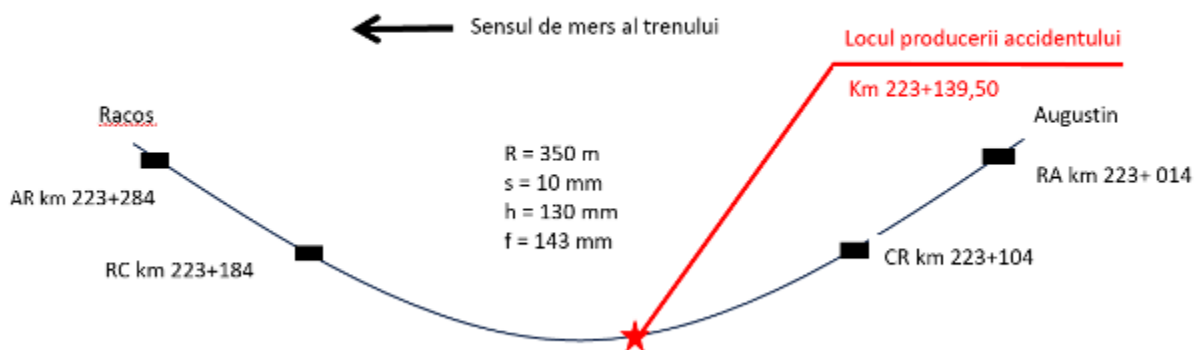
Figura nr.2 - Reprezentarea schematică a curbei pe care s-a produs accidentul feroviar

Curba este compusă dintr-un arc de cerc cu rază constantă $R=350$ m, supraînălţare $h=130$ mm, supralărgire $s=10$ mm, săgeata $f=143$ mm, care se racordează cu aliniamentele adiacente prin intermediul a două curbe de racordare ale căror lungimi sunt de $LR1 = 90$ m, $LR2 = 100$ m. Deraierea s-a produs la km 223+139,5 pe curba circulară – *figura nr.2*.

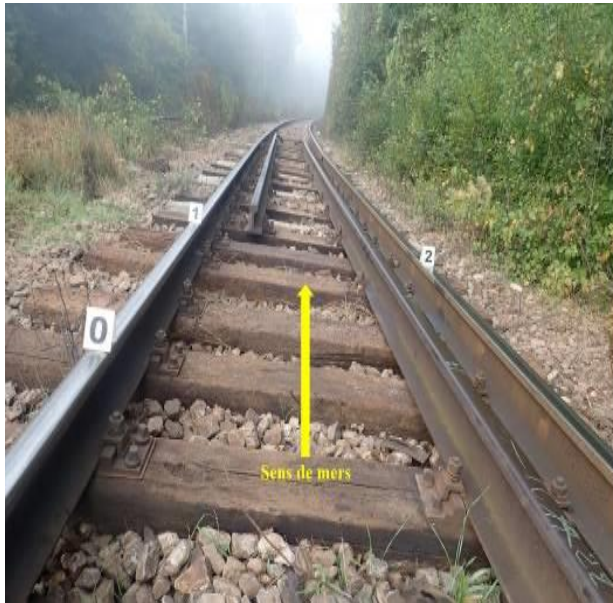
Zona producerii accidentului se află pe secţia de circulaţie Braşov - Sighişoara, linia magistrală 300, firul I de circulaţie, pe o porţiune de linie în curbă cu deviaţie dreapta în sensul de mers, profil mixt (rambleu/debleu), la km. 223+139,5 - *foto nr.9 și nr.10*. În zonă, linia în profilul longitudinal are o declivitate de 2,8 ‰, pantă în sensul de mers al trenului.

Foto nr.9 – Curbă cu deviația dreapta

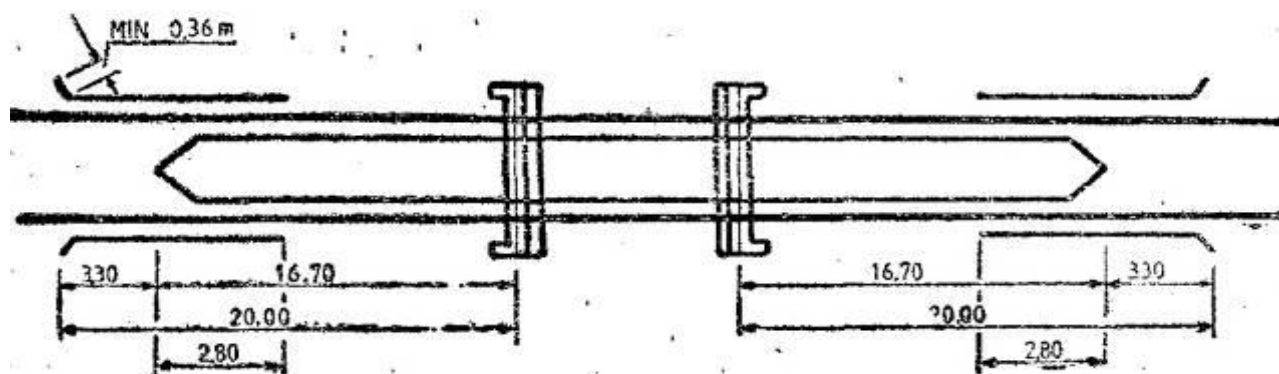
Figura nr.3 – Contrașine pe poduri

- ✓ Contrașinele de pe pod se prelungesc și pe terasamente la capetele podului. – *figura nr.3.*
 - ✓ Contrașinele se montează în interiorul căii. La capete se vor monta contrașine exterioare.

Pe distanța pe care vagonul a circulat în stare deraiată, s-au constatat contrașine pe poduri montate necorespunzător - contrașina ne-îndeplinind rolul de ghidare a roților deraiate, respectiv de readucerea în cale a vehiculelor deraiate – foto nr.12 ÷ 27.
