AVIZ

RAPORT DE INVESTIGARE

al accidentului feroviar produs la data de 14.11.2023, pe raza de activitate a Sucursalei Regionale CF Timișoara, în stația CFR Aradu Nou, pe linia 3 abătută la km 51+654, în circulația trenului de marfă nr.66653013, prin deraierea a 6 vagoane cisternă încărcate cu motorină (de la al 3-lea la al 8-lea vagon din compunere), din care două s-au răsturnat

*Raport de investigare final
3 octombrie 2024*

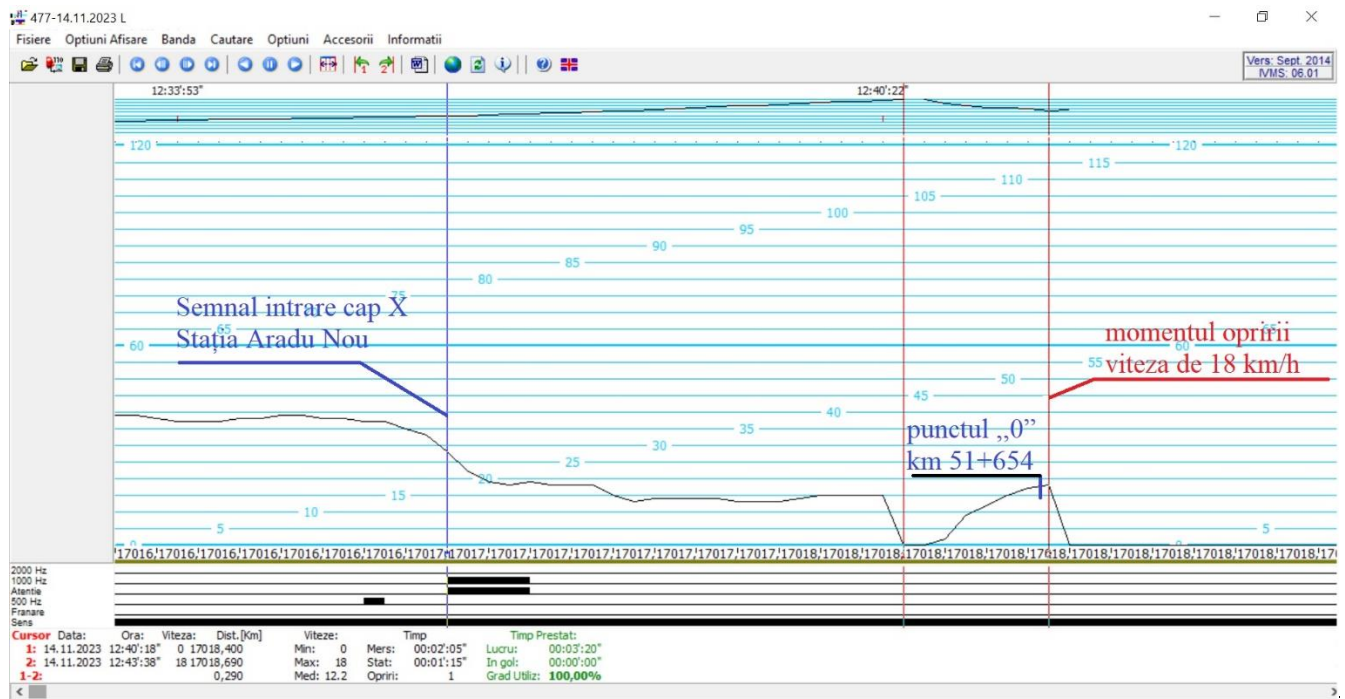
Figura nr.3 – Diagrama de viteză în stația Aradu Nou

- trenul de marfă nr.66653013 a trecut de semnalul de intrare cap X al stației CFR Aradu Nou, care avea indicația două lumini de culoare galbenă la ora 12:35, cu parcurs la linia 3 abătută și semnalul de ieșire cu indicația pe oprire;
- Oprește la ora 12:40 ;
- La ora 12:41:31 trenul a pornit din stația CFR Aradu Nou, ieșind în abatere iar după parcurgerea unei distanțe de 351,78 m se oprește brusc prin descărcarea conductei generale de aer de la o viteză maximă de 18 km/h.

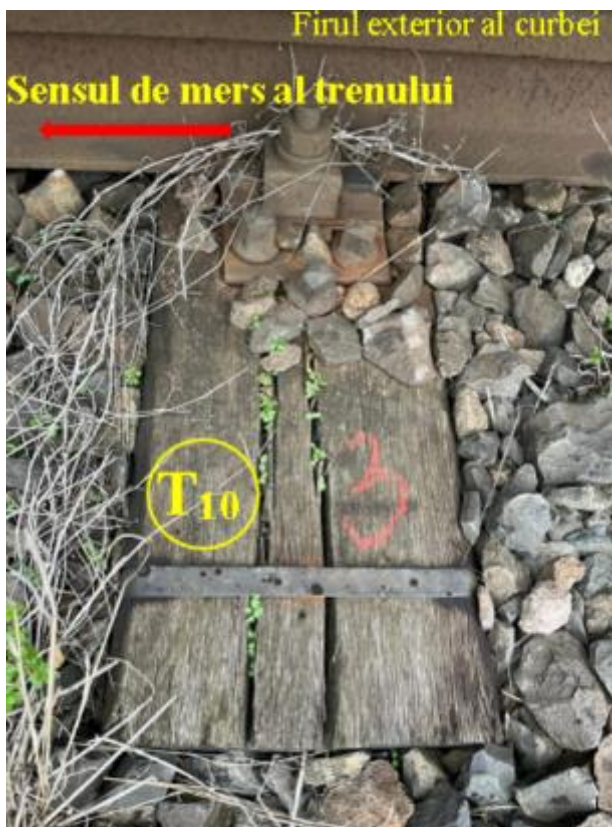
Foto nr.35 - Capătul traversei T₁₀ pe firul exterior

- Traversa T_{10} – traversă din lemn, în stare corespunzătoare, cu prinderea completă și activă, pe firul stâng s-au constatat urme de deplasare laterală a plăcii metalice suport pe traversă, spre exteriorul căii, de 3 mm, fiind introdus în acest sens un tirfon la capătul plăcii metalice pentru oprirea deplasării laterale (*foto nr.35*);

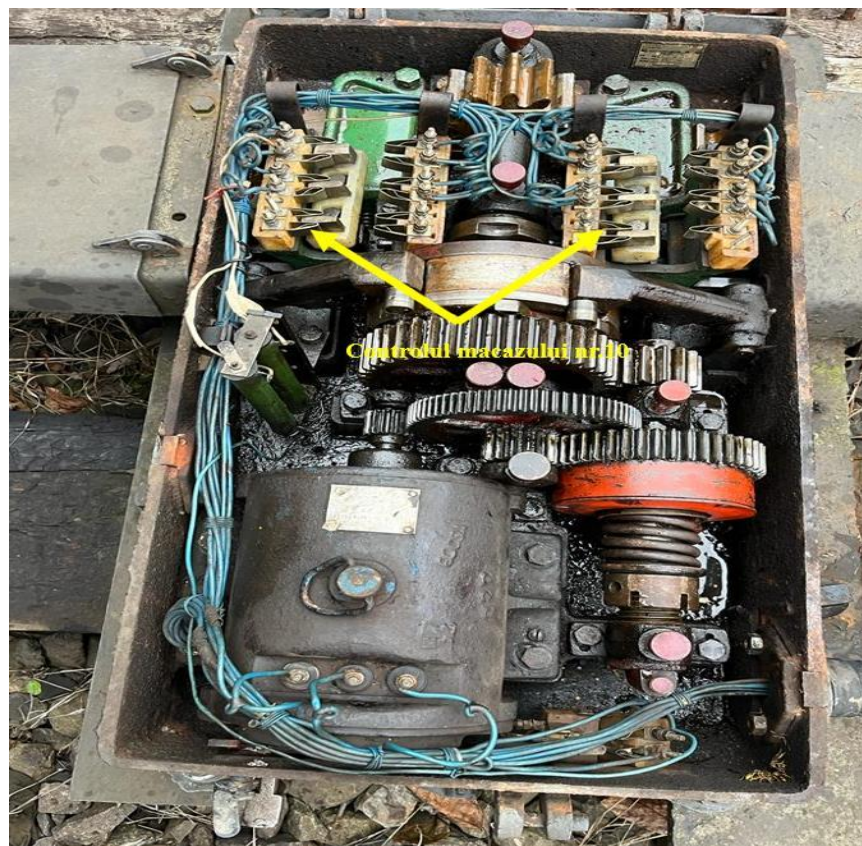
- Electromecanismul de macaz nr.10, de tip EM5-2010, atacat pe la călcâi, cu control și înzăvorât în clema de fixare, a fixătorului de vârf, cu acces de la linia 3 abătută spre macazul nr.4;

Foto nr.39 - Controlul macazului nr.10

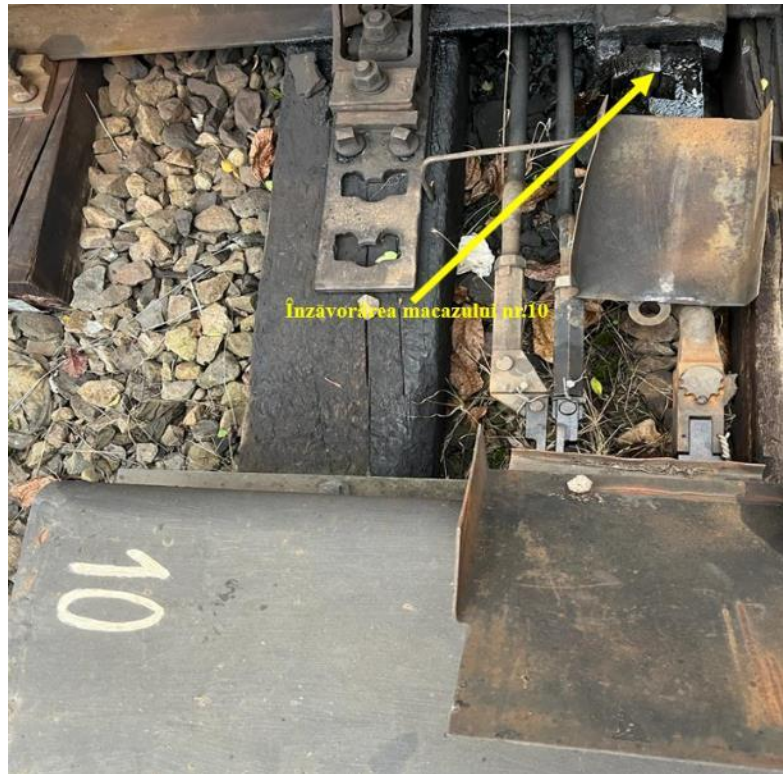
Foto nr.40 - Înzăvorârea macazului nr.10

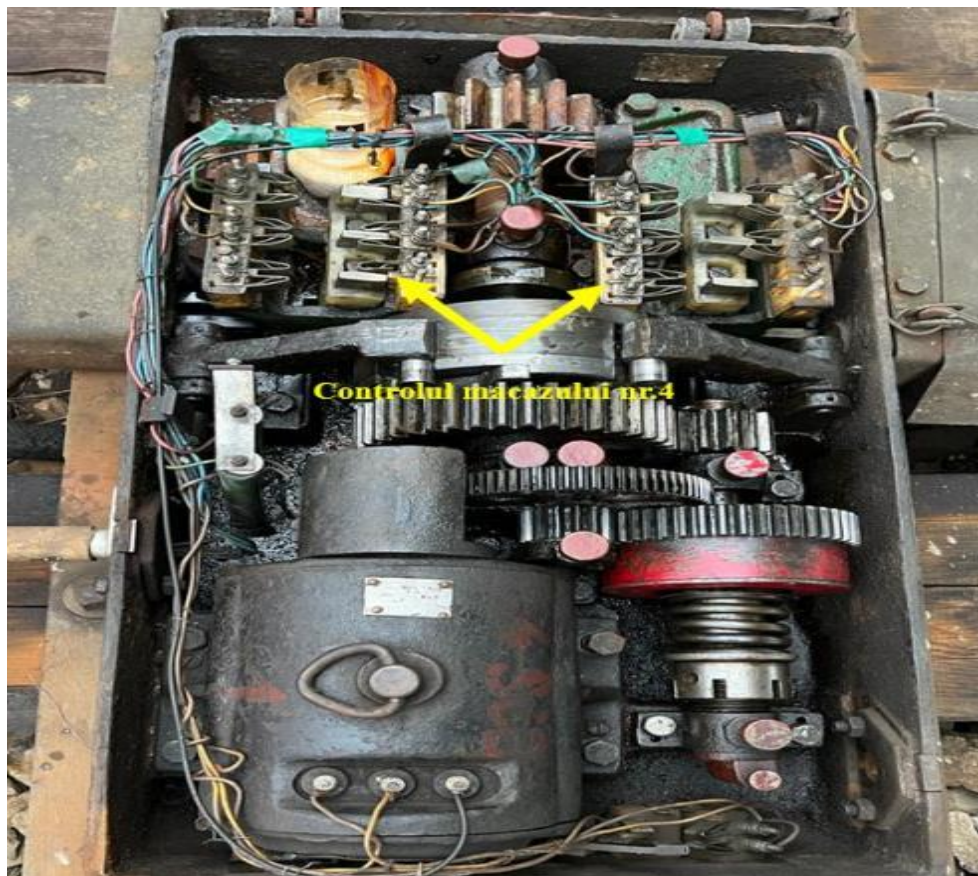
- Electromecanismul de macaz nr.4, de tip EM5-2010, atacat pe la călcâi, cu control și înzăvorât în clema de fixare, a fixătorului de vârf, cu acces dinspre macazul nr.10 spre linia curentă;

Foto nr.41 - Controlul macazului nr.4

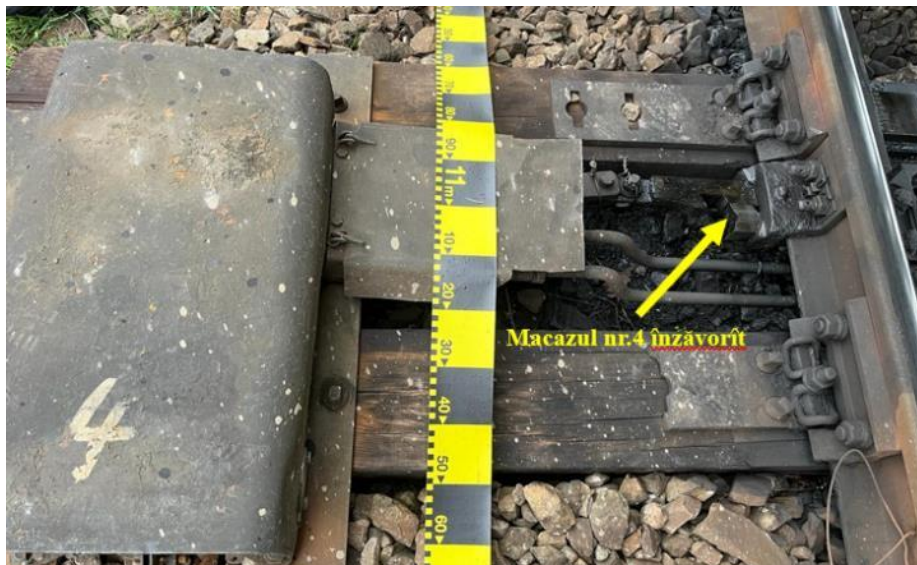
Foto nr.42 - Înzăvorârea macazului nr.4
