Urspårning med resandetåg

Statens haverikommission har utrett en olycka där tåg
50562 spårade ut mellan Iggesund–Hudiksvall,
Gävleborgs län, den 7 augusti 2023

28 oktober 2024

Diarienummer: J-9/23

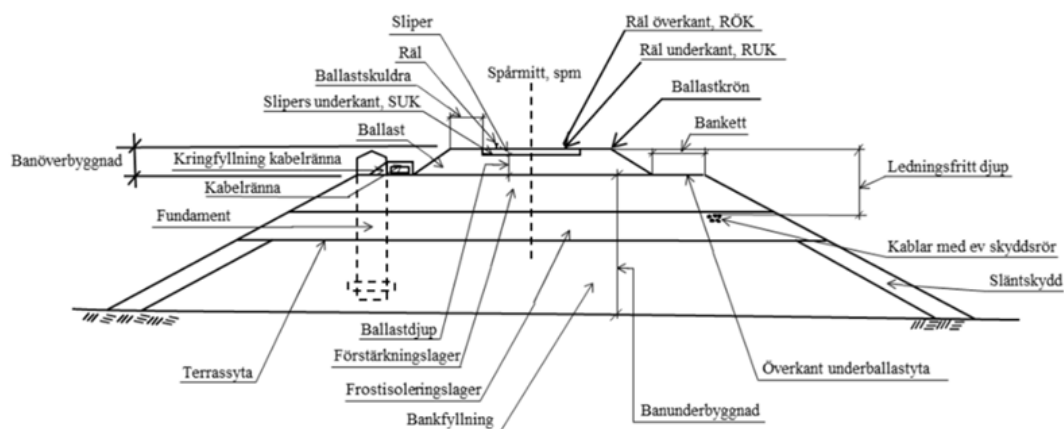
Av Trafikverkets regelverk med krav på utformning av en banvall framgår att om banvallen ligger i en slänt ska man bygga med dränerande skikt i botten på en bankfyllnad på sluttande mark. Alternativt ska hela banken byggas upp av grövre material så att vatten inte kan bli stående (TDOK 2015:0198), se figur 5.

Figur 5. Nuvarande krav på banvallskonstruktion. Källa: Trafikverket.

Om en bankfyllnad av silt och finsand blir vattenmättad så tappar de finkorniga materialen kontakten med varandra vilket medför att hållfastheten och bärförmågan minskar. Om banken ligger på skrå så uppstår ett enkelsidigt vattentryck på nedsidan om banken. För att förebygga och förhindra skador av vatten krävs en väl utbyggd och fungerande dränering som leder bort vattnet från banvallen.

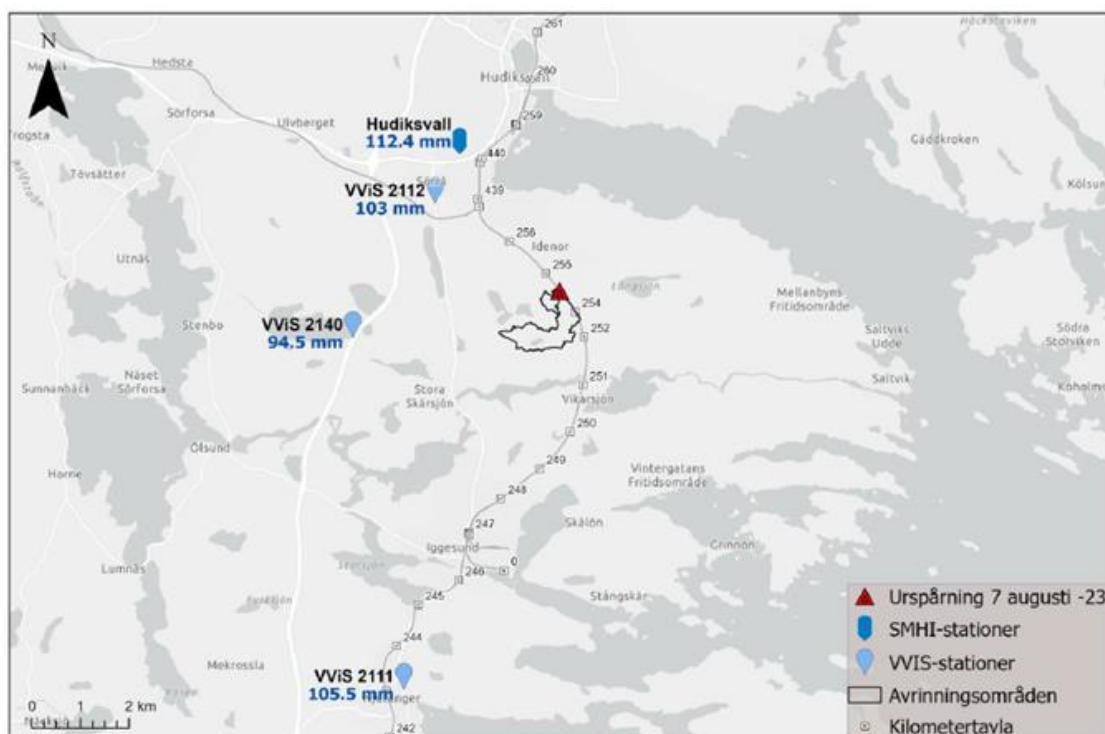
Under dygnet före olyckan uppmättes enligt SMHI 112,4 mm regn i Hudiksvall. Nederbörden föll i huvudsak från natten mot 7 augusti fram till förmiddagen samma dag.

Under motsvarande tidsperiod registrerade Trafikverkets egna mätpunkter, VViS-stationer som är kopplade till vägtrafikområdet, mellan 94,5 mm till 105,5 mm nederbörd i området nära urspårningen, se figur 13.

Figur 13. Visar en karta över utfall av nederbörd den 7 augusti 2023. Källa: Trafikverket.

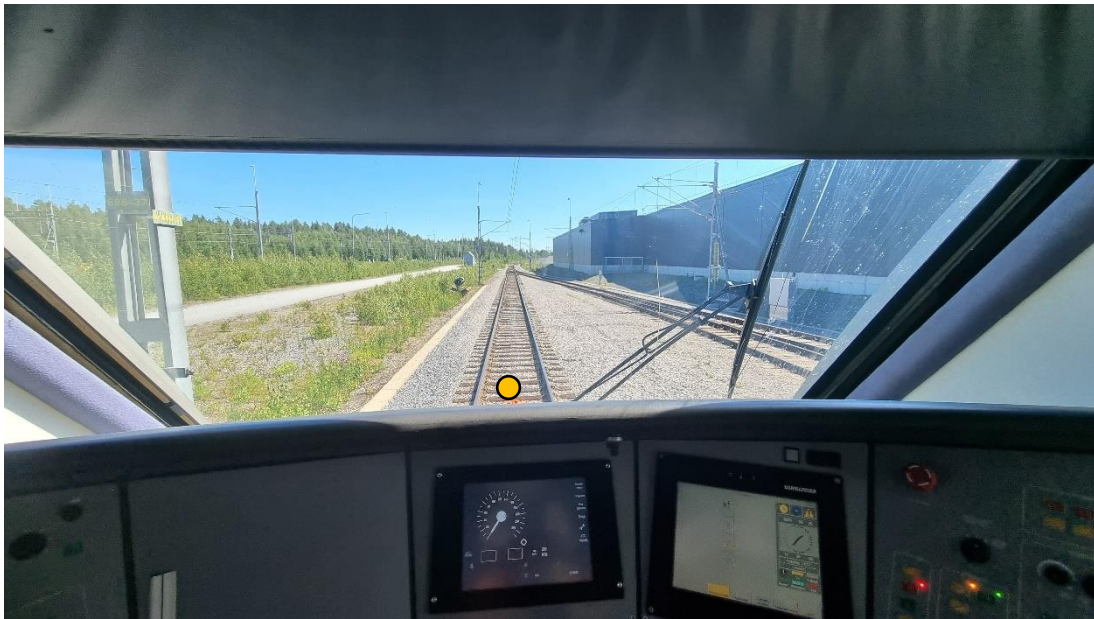
Lokförare på den aktuella fordonstypen har ett relativt snävt synfält framåt vilket begränsar förutsättningarna för en lokförare att upptäcka t.ex. skador på banvallen. Förutsättningarna att upptäcka skador på banvallen påverkas också av hastigheten, nedsatt sikt vid mörker, dimma och nederbörd samt av eventuella händelser och åtgärder i förarhytten. Utöver visuella observationer kan ett misstänkt fel även uppfattas av lokföraren genom avvikelser i tågets gångegenskaper (rörelse i spåret).

Tågen har inte någon framåtriktad kamera som kan registrera och spara data.

Figur 17. Lokförarens observationsfält framåt i förarhytten på motorvagn av typen X55. Den orangea punkten på spåret är cirka 7 meter framför fordonets front. Foto: SJ AB.

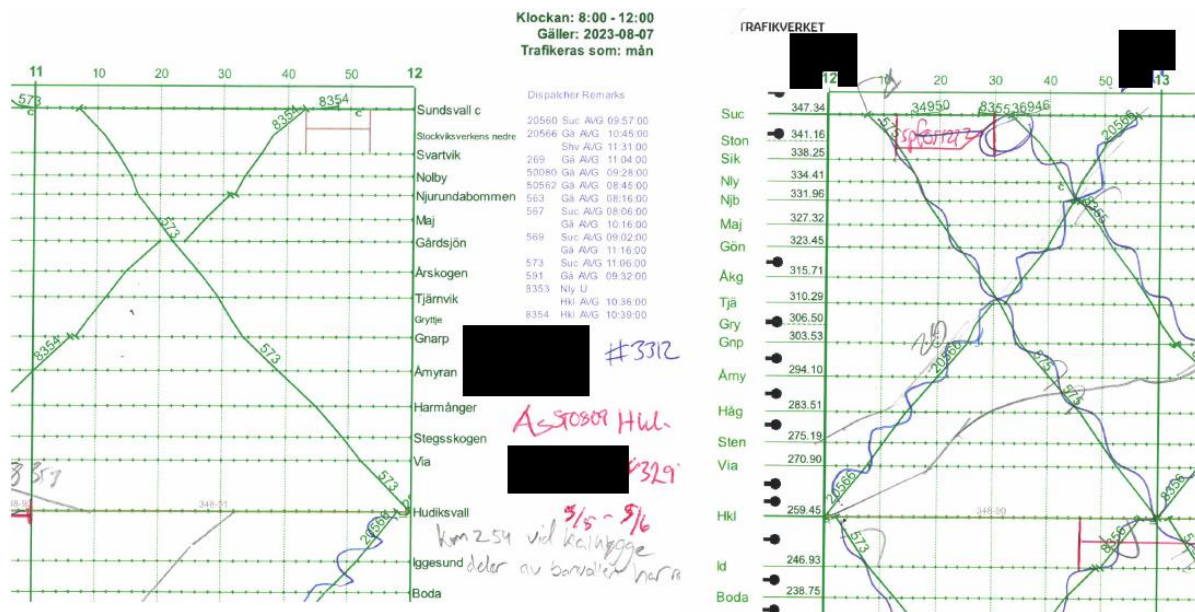
Figur 21. Utdrag ur tågklararens grafiska upplägg från den aktuella händelsen. Den vänstra bilden visar tågklararens anteckningar från kl. 11.00 till kl. 12.00 samt tågklararens egna noteringar som bland annat anger att delar av banvallen har rasat vid km 254. Den högra bilden visar tågklararens anteckningar från kl. 12.00 till ca kl. 13. Markeringar för avidentifiering gjorda av SHK. Källa: Trafikverket.

När tåg 50562 skulle ordreges ringde tågklararen upp och bad lokföraren att stanna tåget i Iggesund. Vid den tidpunkten hade tåg 50562 samtidigt körsignal ut på sträckan mellan Iggesund och Hudiksvall.
